# PREFECTURE DE LA MAYENNE

## COMMUNES DE LAVAL ET L'HUISSERIE

### PLAN DE PRÉVENTION DU RISQUE NATUREL "MOUVEMENTS DE TERRAINS"

#### NOTE DE PRÉSENTATION

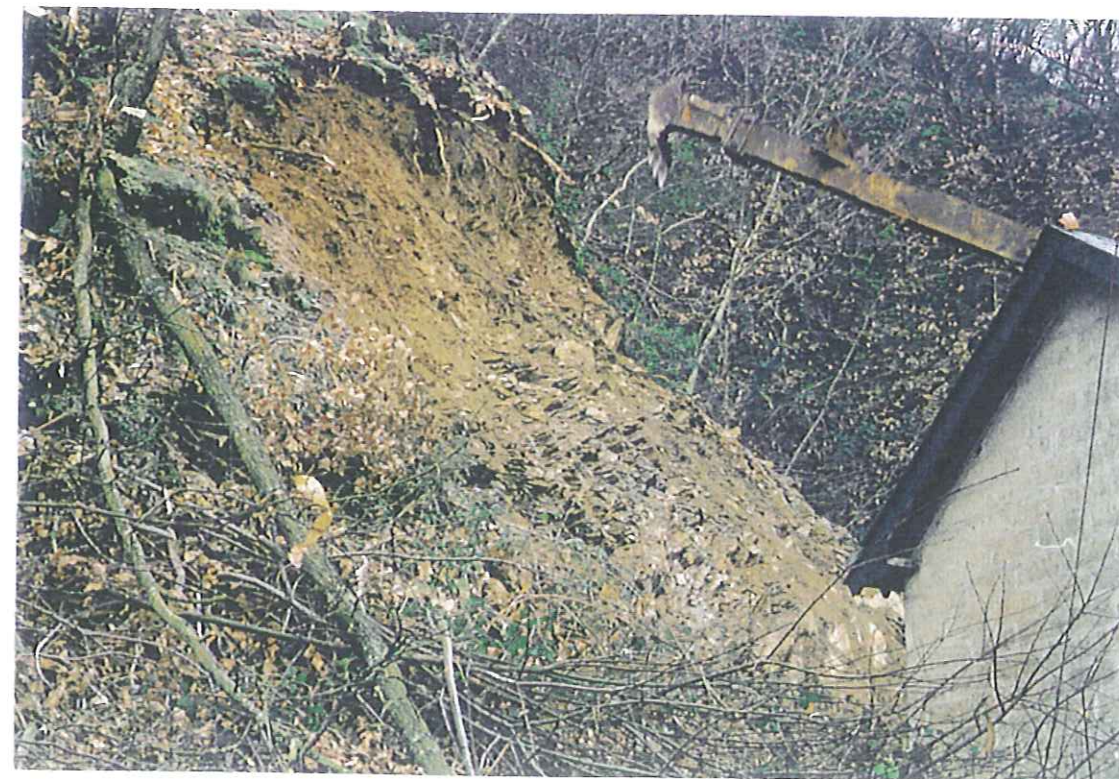
📍 Cliché n° 1 - Éboulement sous forme d'une "loupe" de glissement.

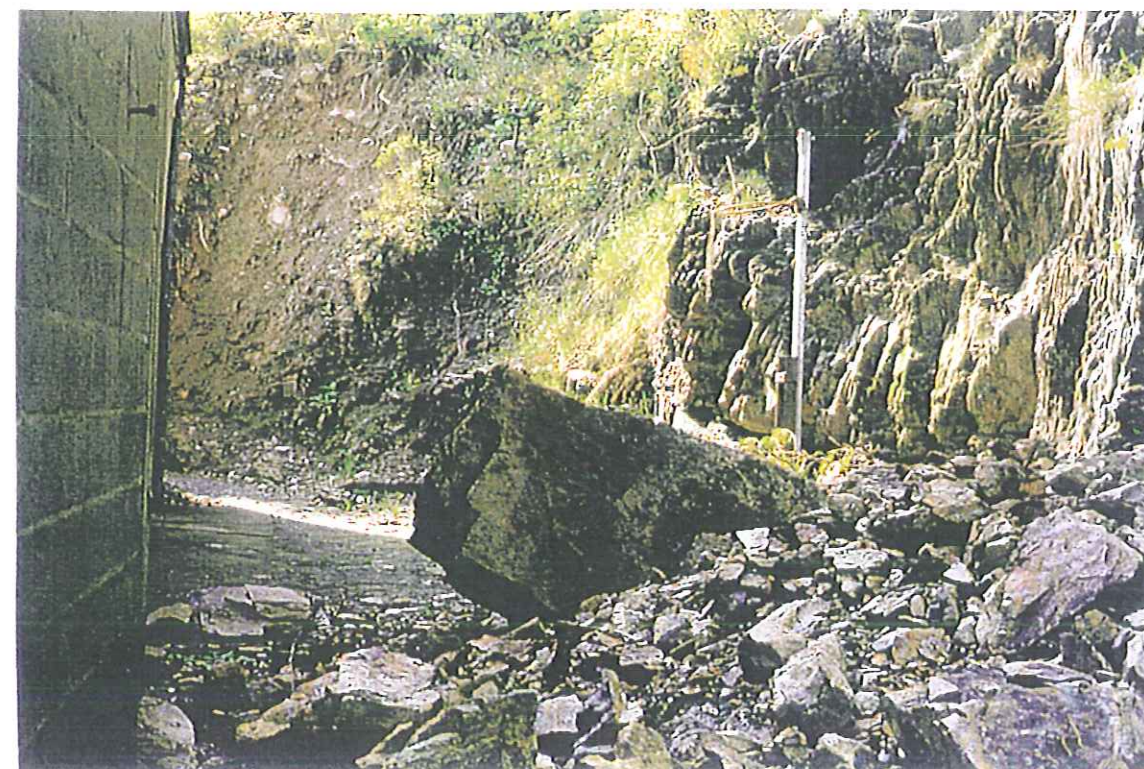
📍 Cliché n° 2 - Éboulement d'Avril 1999 avec, au premier plan, un bloc de taille impressionnante.

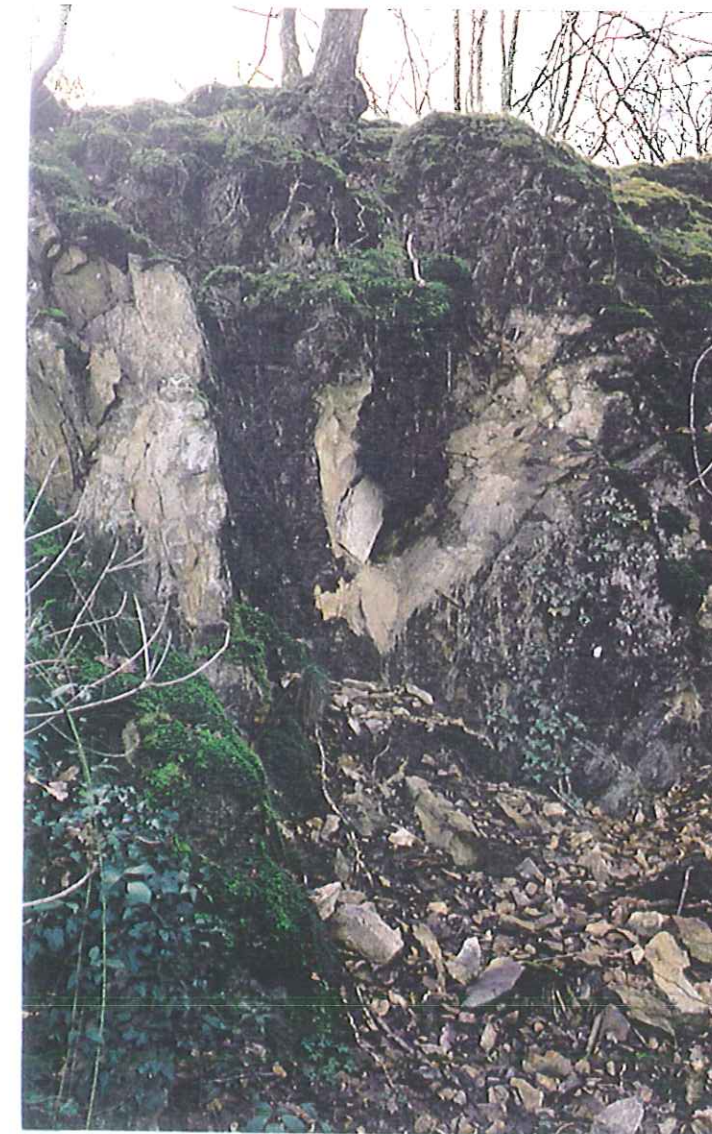
👉 *Cliché n° 2*

*Éboulement récent de petits blocs et de blocailles provoqué par l'action du système racinaire qui pénètre dans le réseau de fissuration et qui finit par désolidariser des masses rocheuses. (croissance + gonflement des racines ⇒ rupture du rocher ± fissuré).*

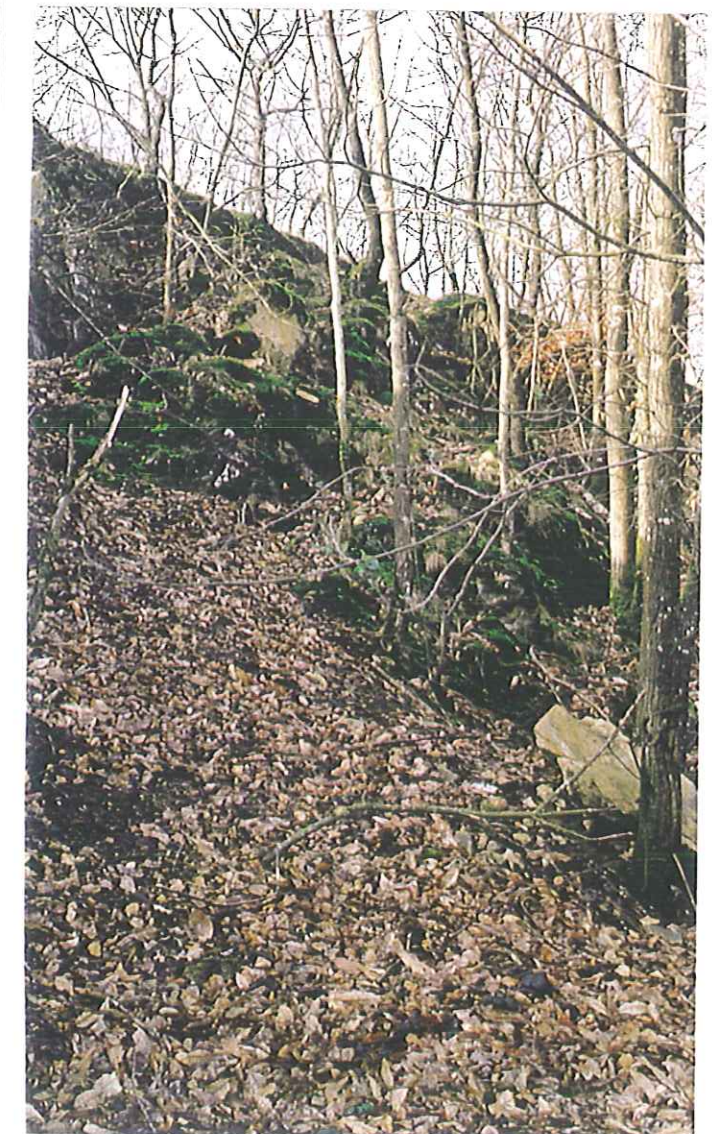
*Cliché n° 3* 📷

Il s'agit soit d'éboulements de blocs et de blocailles mélangés, soit du détachement de blocs plus importants (*cliché n° 3*).

*Blocs erratiques arrêtés dans leur chute par la végétation.*

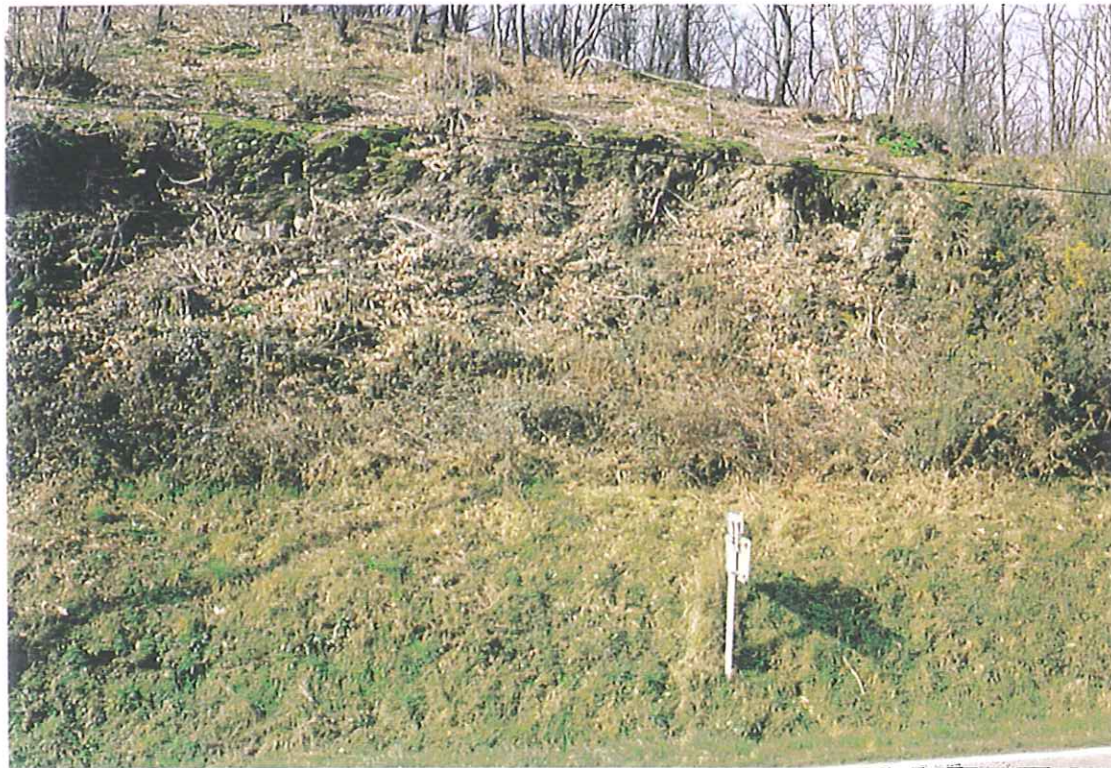
👉 **Cliché n° 4**

Zone septentrionale avec crête de talus meuble et traces d'éboulements récents.

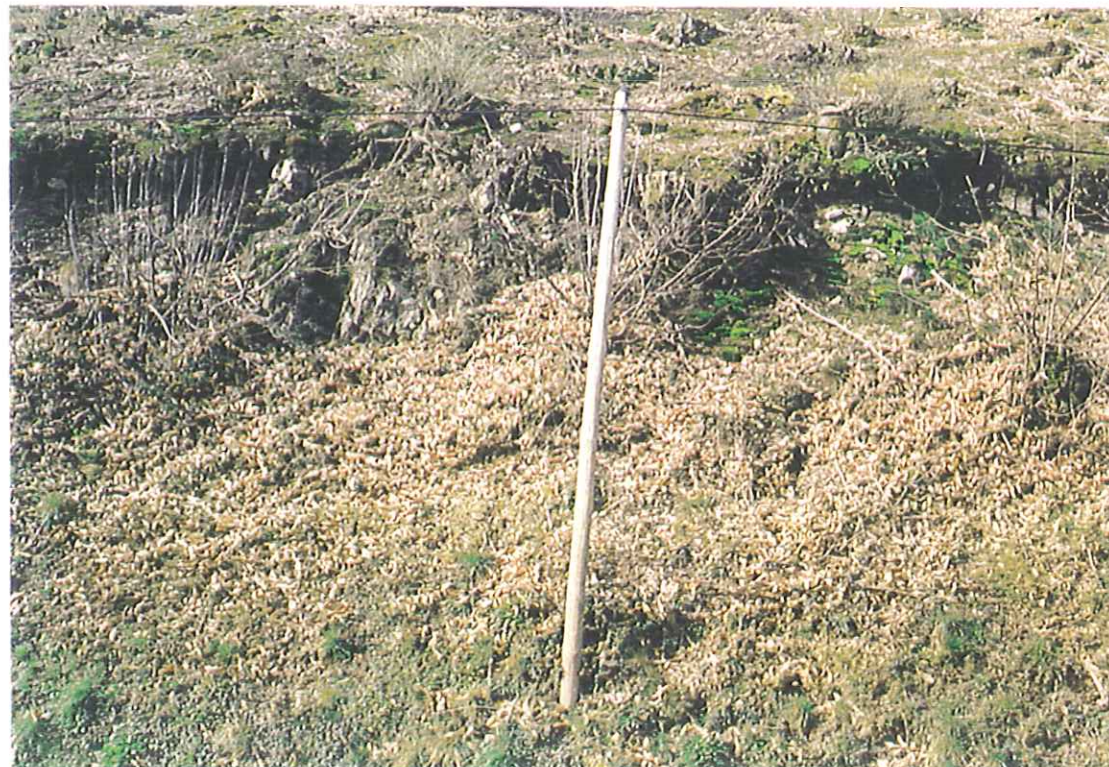
**Cliché n° 5** 👉

Partie méridionale. Traces d'éboulements récents et bloc instable (V # 150 dm³).

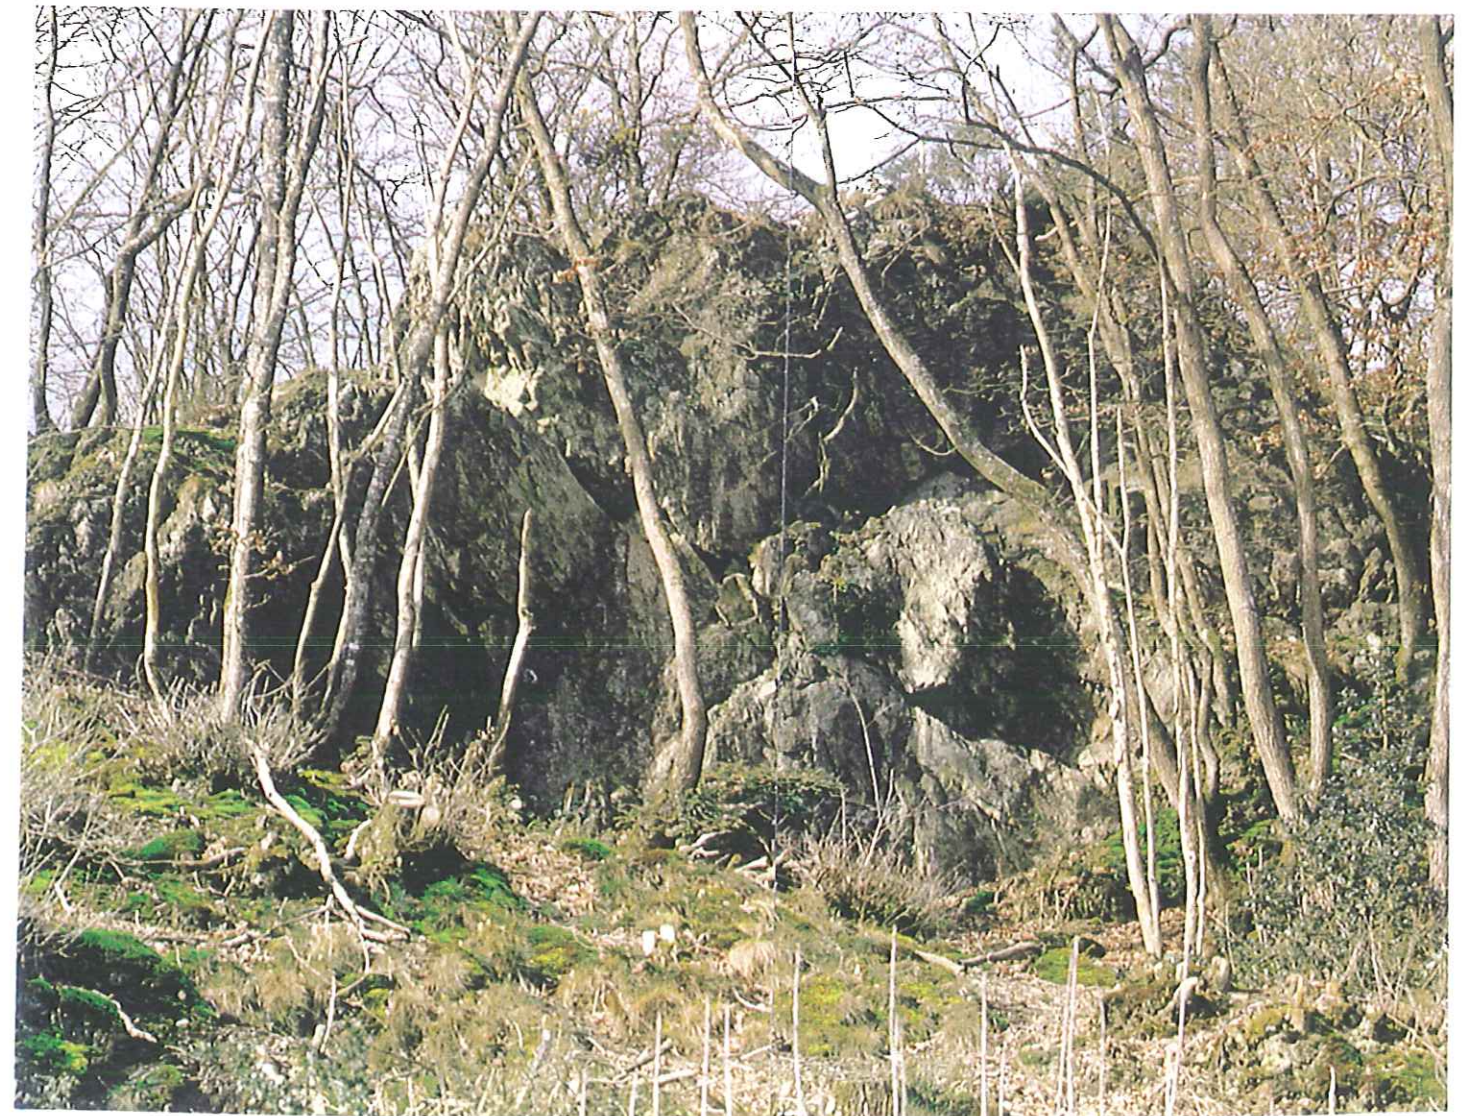
👉 **Cliché n° 6 - Zone D**

- Volumes rocheux très importants (# 100 m³) découpés à la fois par le litage de la série et par un plan de fissure penté vers la RD.
- Bloc de 4 à 5 m³ détaché de l'éperon et en instabilité sur un éboulis meuble.
- Volume meuble pouvant devenir instable sous forte pluviométrie.

Masses rocheuses prédécoupées par plan de fissure et litage de la série.

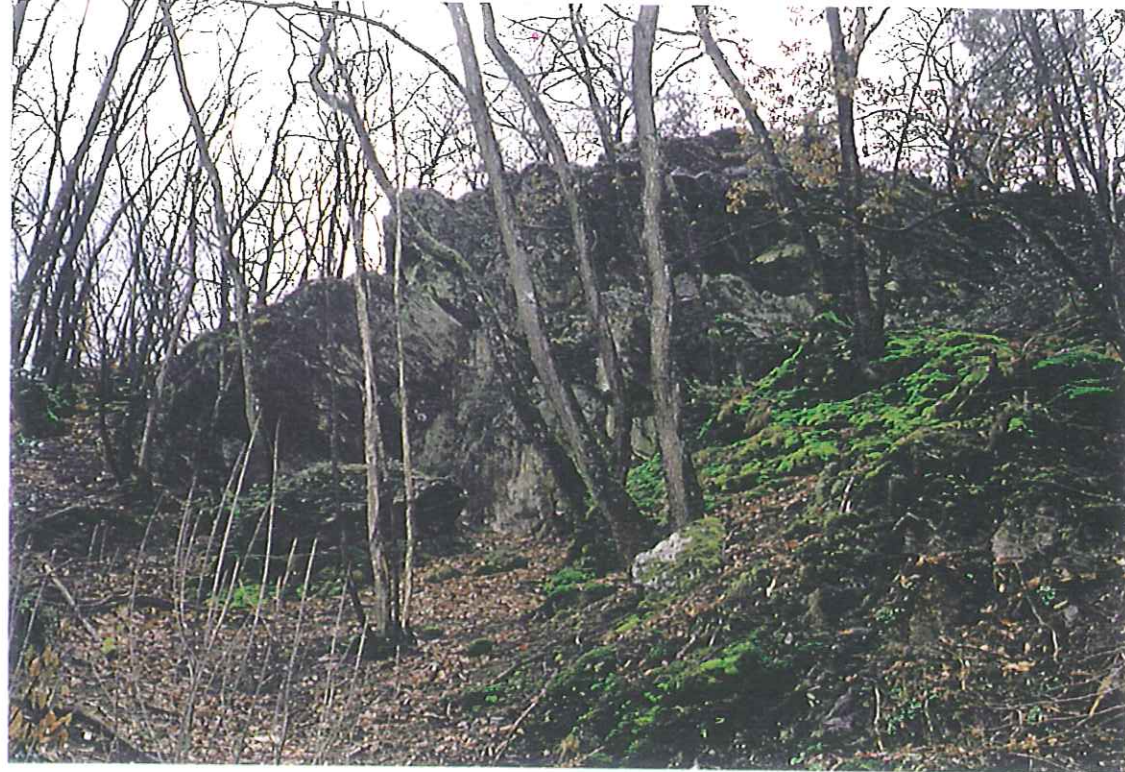
👉 Cliché n° 7 - Zone D

Vue d'ensemble avec masse rocheuse découpée, bloc déjà détaché et en position relativement instable ( $V \# 1$  à  $1,5 \text{ m}^3$ ).

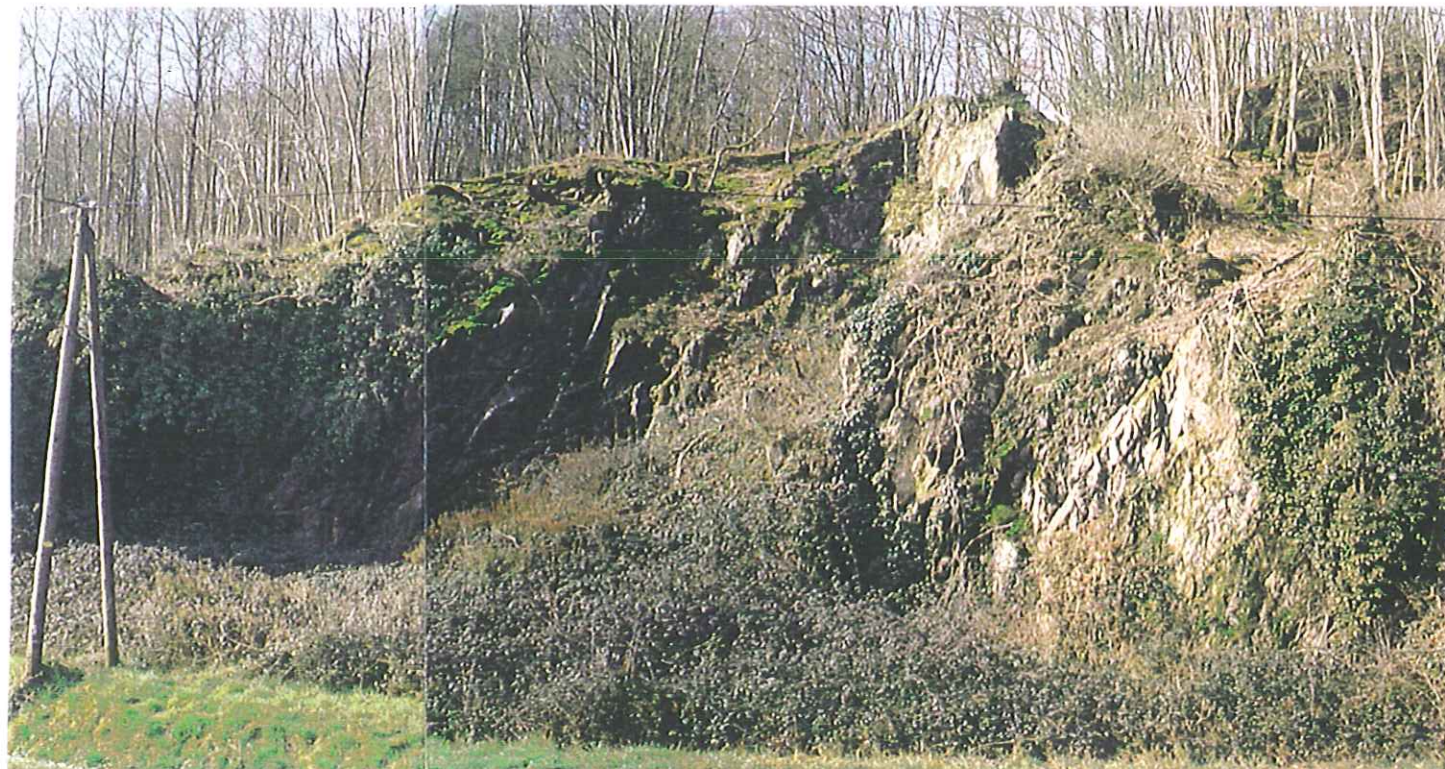
👉 Cliché n° 9

Vue d'ensemble montrant un cône d'éboulis en partie centrale.  
Le recul / RD 1 annihile quasiment tout risque qu'un éboulement puisse atteindre la chaussée.

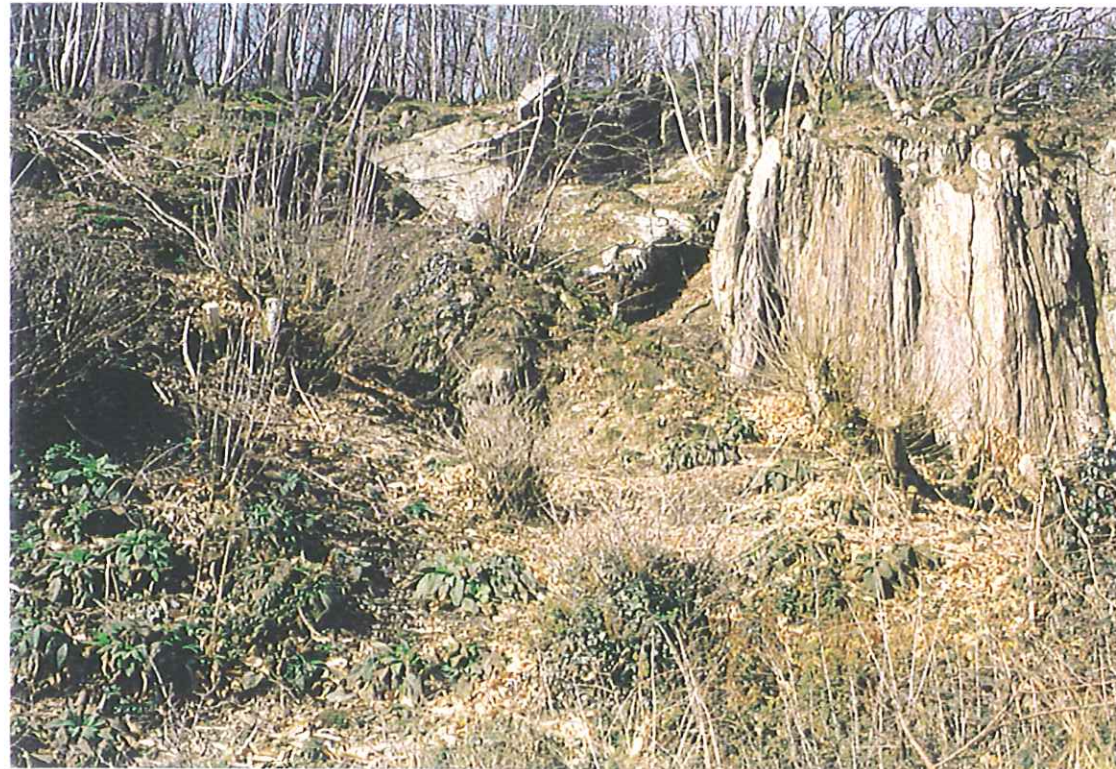
👉 Cliché n° 10

*Bancs verticaux désolidarisés par racine ; trajectoire dirigée vers RD 1 dans couloir d'éboulement.*

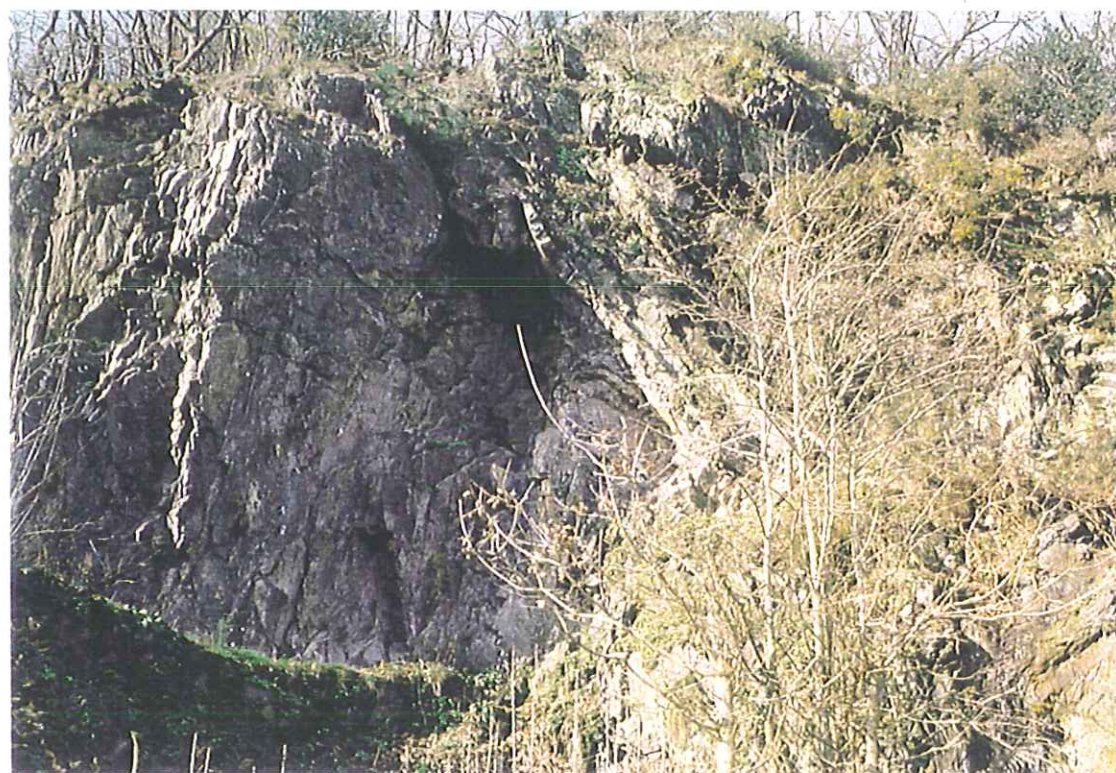
👉 Cliché n° 11

*Risque de rupture de la voûte d'un sous-cavage. Des blocs déjà désolidarisés par le système racinaire peuvent chuter dans le réceptacle de base, mais également rebondir et atteindre la RD 1.*

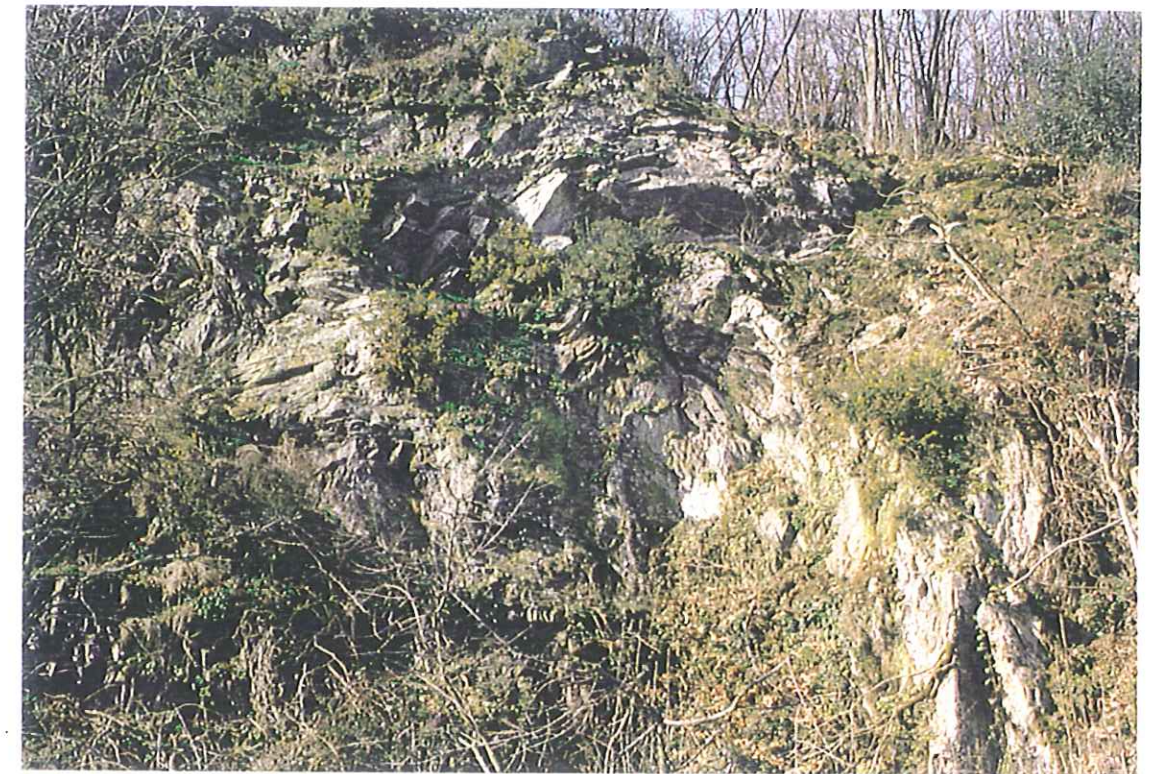
👉 Cliché n° 12

*Partie septentrionale du site E.  
Nombreux petits blocs désolidarisés mais dont la chute se produit dans un réceptacle basal meuble, réduisant le risque pour la RD 1.*

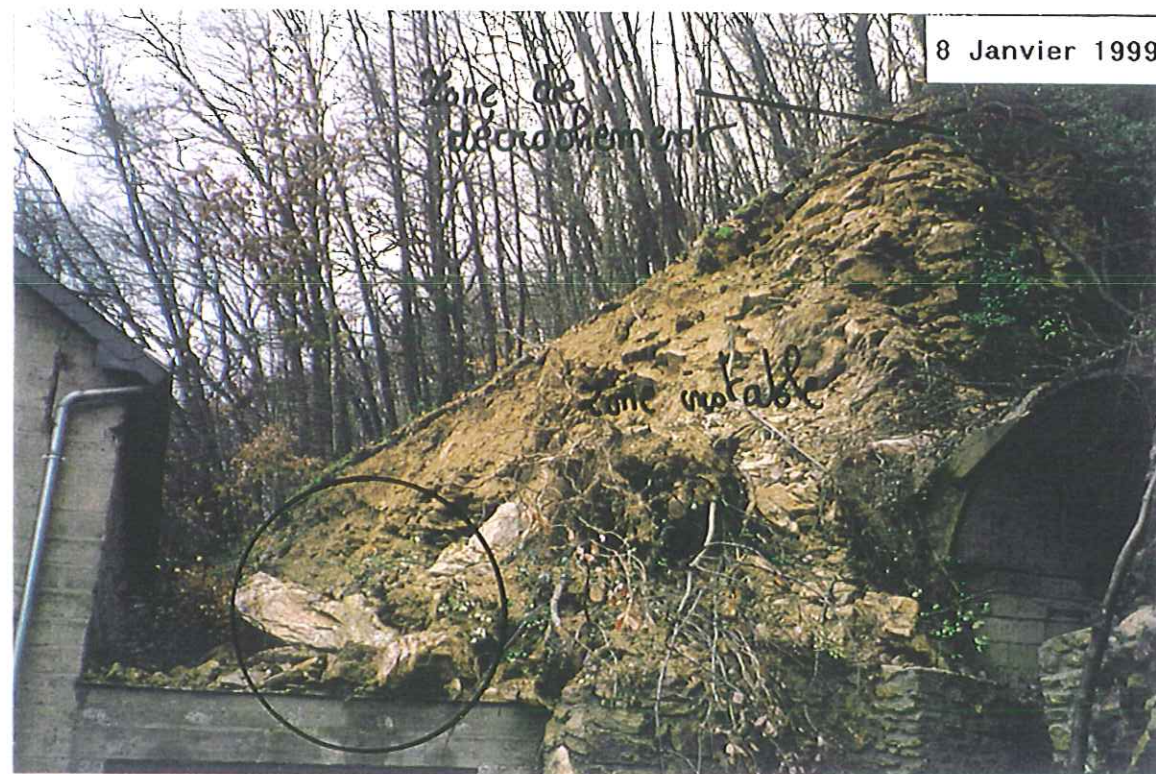
Cliché n° 13

Vue d'ensemble de l'éboulement mêlant matériaux meubles, blocailles et blocs ; le garage a joué un rôle prépondérant dans la protection de la RD 1.

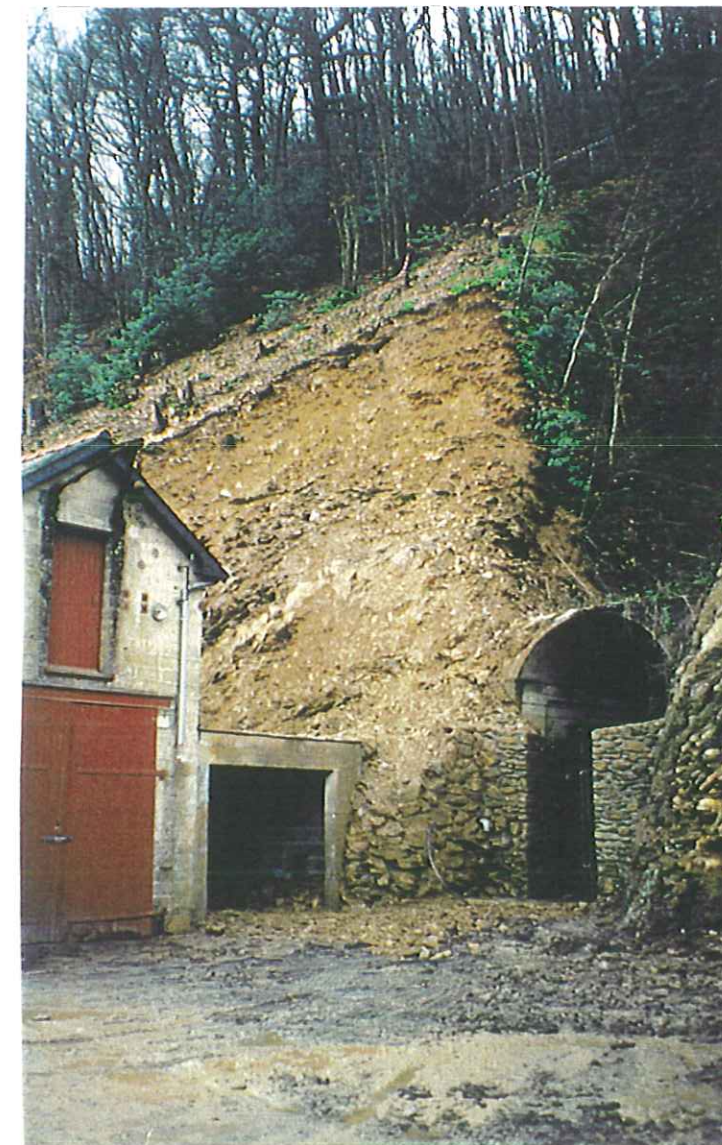
Cliché n° 15

Crête du talus insuffisamment purgée (difficultés d'accès) et constituant un volume instable très sensible aux circulations d'eau. Le risque concerne essentiellement le garage qui fait obstacle à la chute des matériaux sur la chaussée.

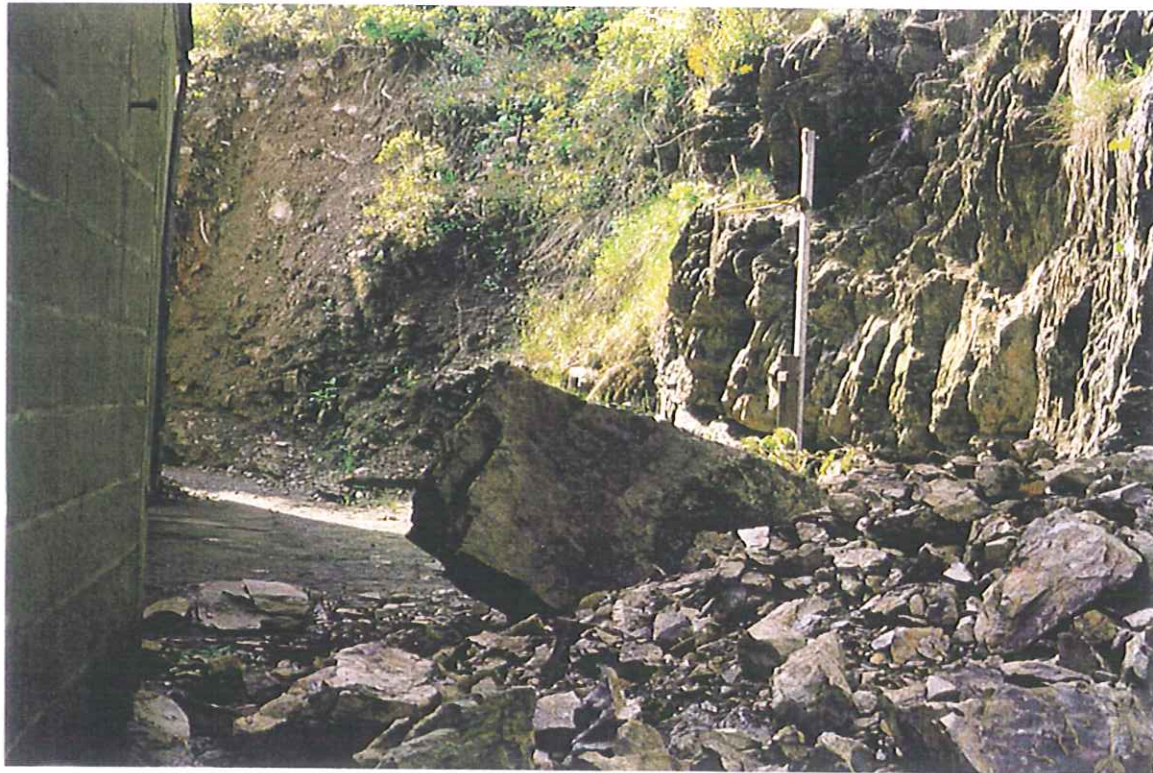
📷 Cliché n° 16

*Éboulement d'Avril 1999 avec, au premier plan, un bloc de taille impressionnante.*

La roche est un schiste gréseux massif, de la série géologique des grès armoricains, plus ou moins fracturé selon le degré d'altération. Le débit de la schistosité d'une part et de la fracturation d'autre part dessinent des dièdres de taille plus ou moins importante découpant des blocs (comme celui tombé dans la cour). Les fractures visibles sont soit fermées, soit ouvertes, élargies et remplies de matériaux argilo-sableux plus ou moins plastiques, issus de l'altération de la roche, et déposés par les circulations des eaux.

Les eaux de pluie circulent dans la roche par ce réseau de fractures. Les matériaux argileux de remplissage sont plus ou moins plastiques et perméables ; ils peuvent néanmoins absorber une certaine quantité d'eau jusqu'à leur saturation : si la pluviométrie est très importante et continue, ils ne peuvent pas s'essorer et finissent par "fluier", se comportant comme un lubrifiant entre les blocs qui sont entraînés vers le vide sous l'action de leur poids. C'est probablement le phénomène qui s'est produit sur cette paroi ; et la chute de l'énorme bloc a entraîné également la chute des éboulis derrière.

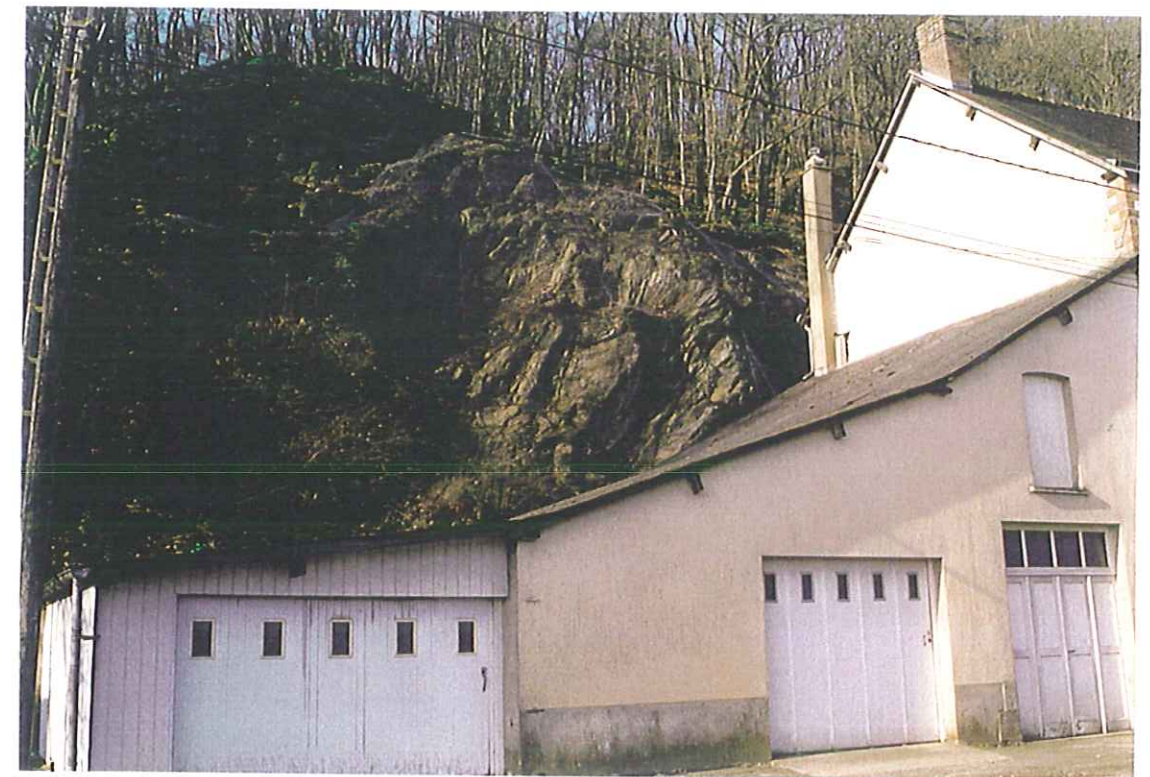
📷 Cliché n° 17

- Une portion de falaise quasi verticale (hauteur = 5 m) en zone méridionale dont le sommet meuble et caillouteux peut se détacher.
- La crête non protégée de la zone grillagée, elle aussi composée de matériaux meubles et de blocs, présente également un risque d'éboulement.

*Vue d'ensemble du site après travaux de confortation (grillage ancré plaqué à la paroi). On remarque la partie sommitale non confortée et présentant un risque d'éboulement par fauchage (travail du système racinaire).*

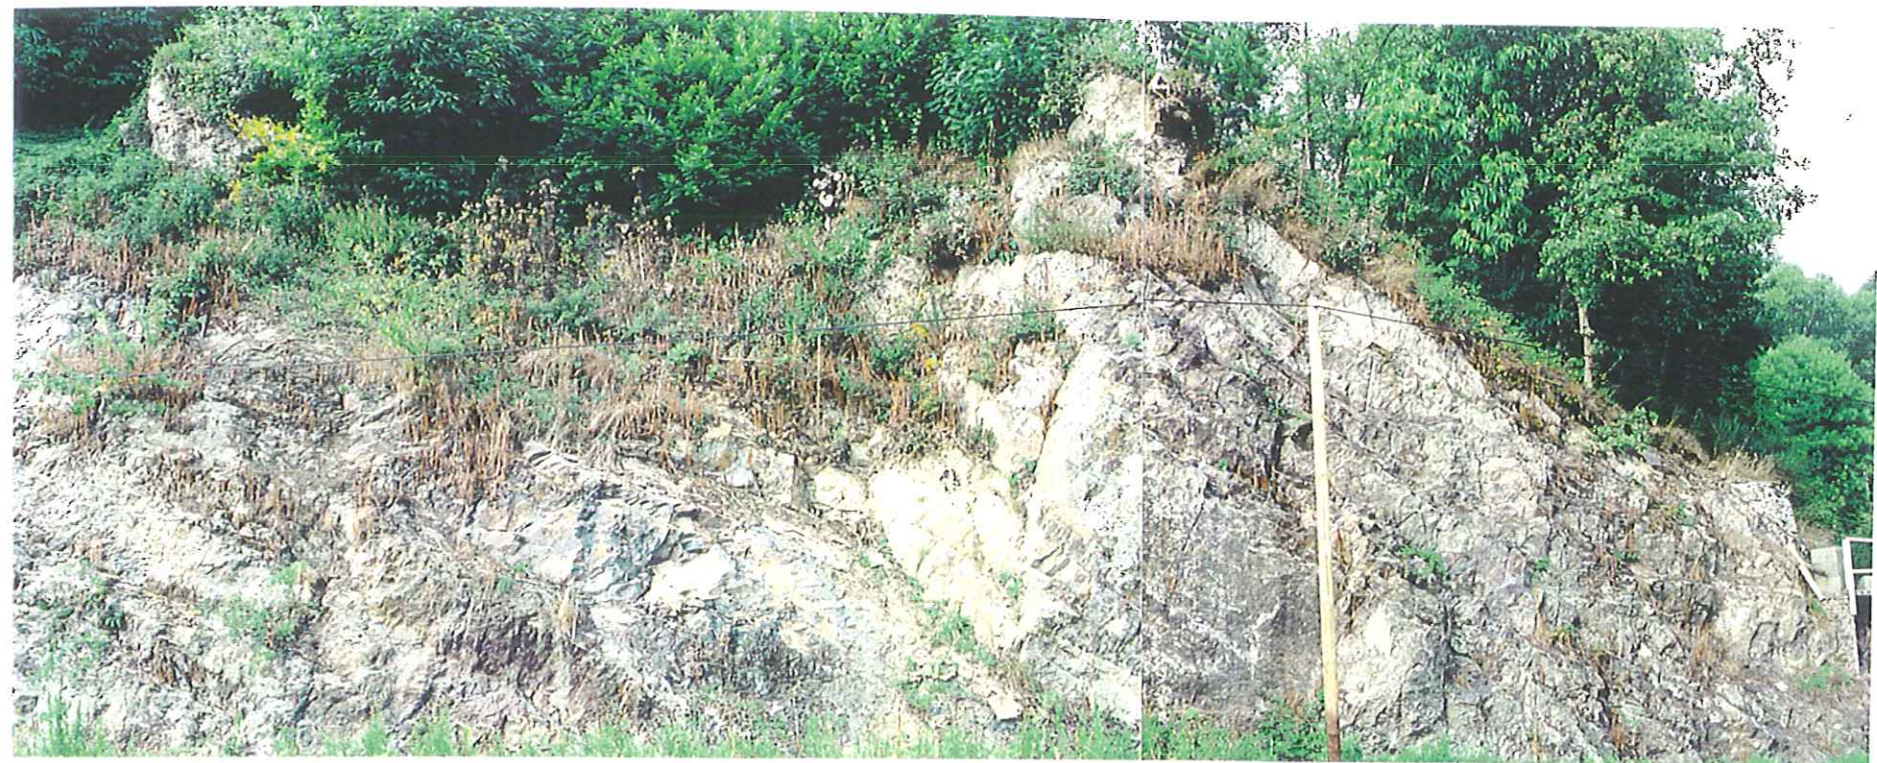
Cliché n° 18 - Site N

C'est une portion de falaise marquée par une fissuration fermée ; on distingue tout de même l'existence des plans de fissuration inclinés à environ  $40-45^\circ$  vers la RD 1 et un bloc sommital pouvant évoluer à terme.

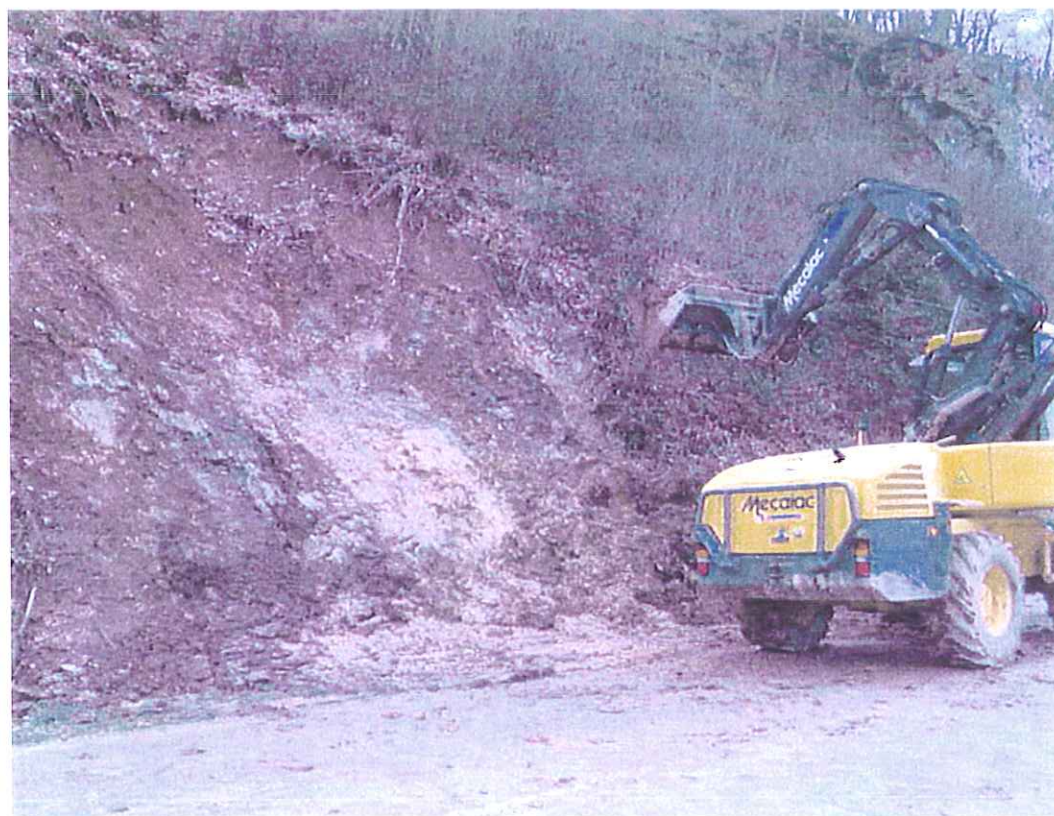
Cliché n° 26

Aperçu du site P en cours de  
traitement de la masse glissée.

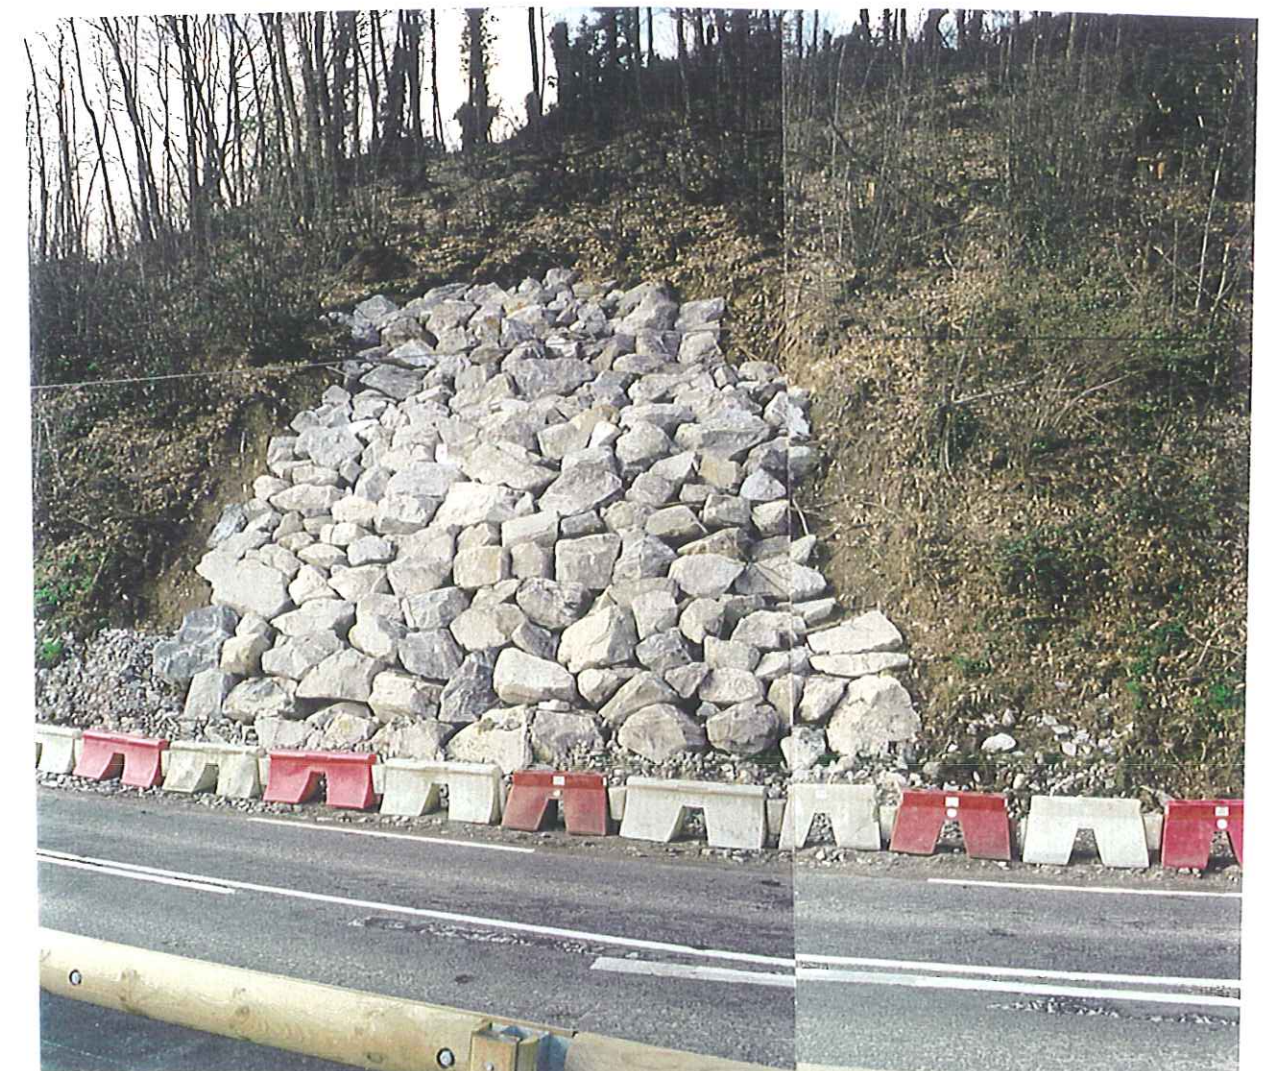
Cliché n° 27

Le site P est la continuité meuble du site O ; il s'agit d'un versant à forte inclinaison vers la RD 1 dont les phénomènes d'instabilité sont essentiellement d'origine hydraulique.

La mise en mouvement de masses est la résultante de fortes pluviométries, pouvant parfois être couplées à des périodes de gel-dégel.

Confortation par enrochements et drainage des eaux superficielles.

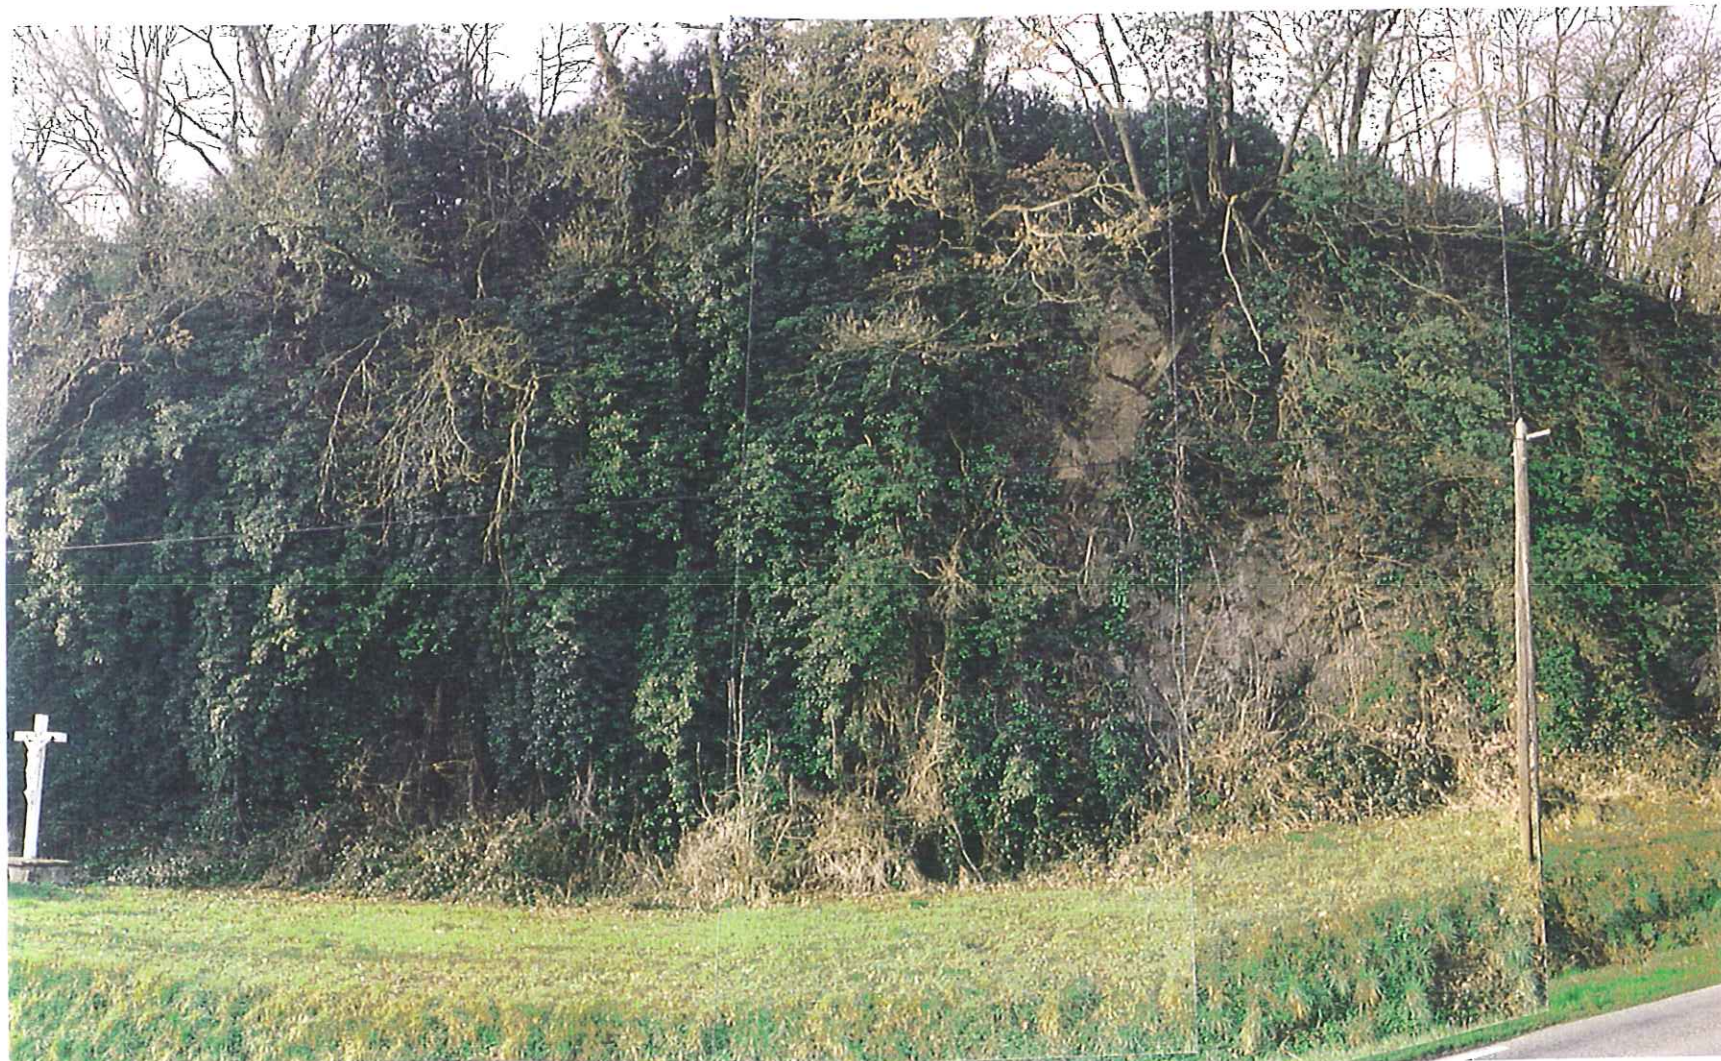
👉 **Cliché n° 28**

*Vue partielle du site Q avec notamment les points d'éboulement récent et la végétation en partie dans le vide.*

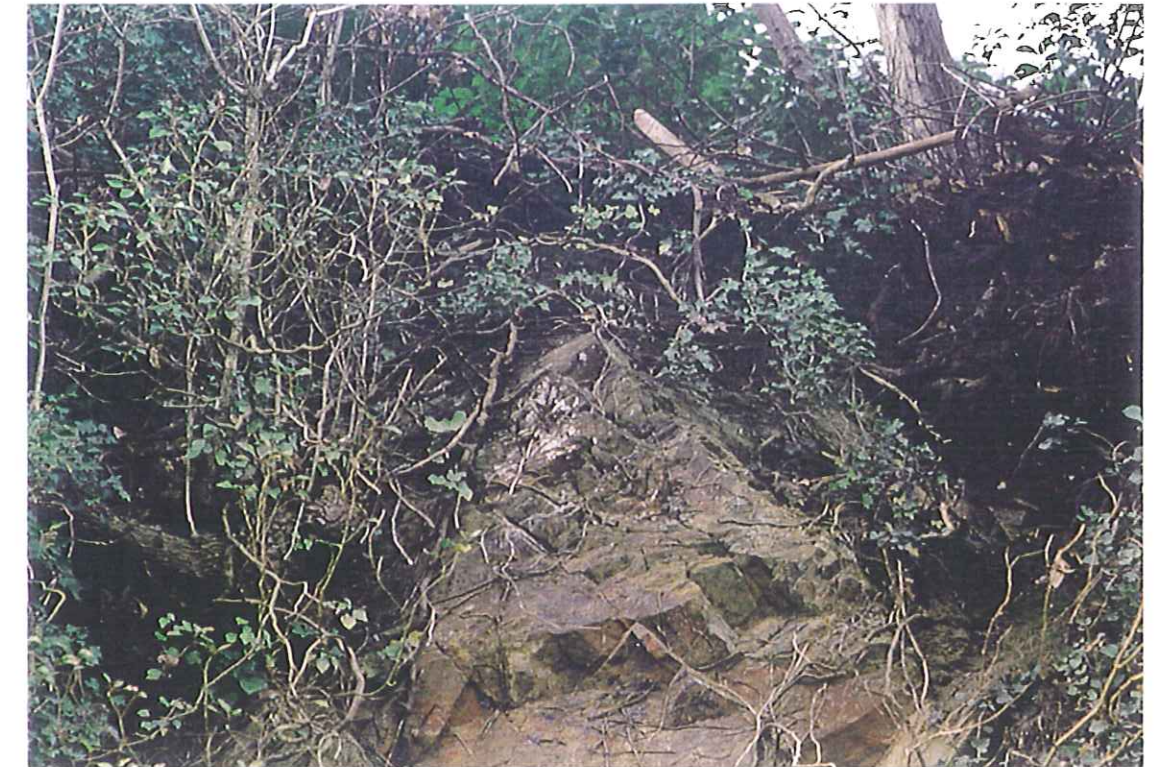
👉 **Cliché n° 29**

*Éboulement récent en partie sommitale se traduisant par la création d'un sous-cavage et la mise en instabilité de la végétation arborée.*

*Ce cliché révèle également l'aspect nuisant du système racinaire en massif rocheux fissuré.*
