# PREFECTURE DE LA MAYENNE

## COMMUNES DE LAVAL ET L'HUISSERIE

### PLAN DE PRÉVENTION DU RISQUE NATUREL "MOUVEMENTS DE TERRAINS"

#### NOTE DE PRÉSENTATION

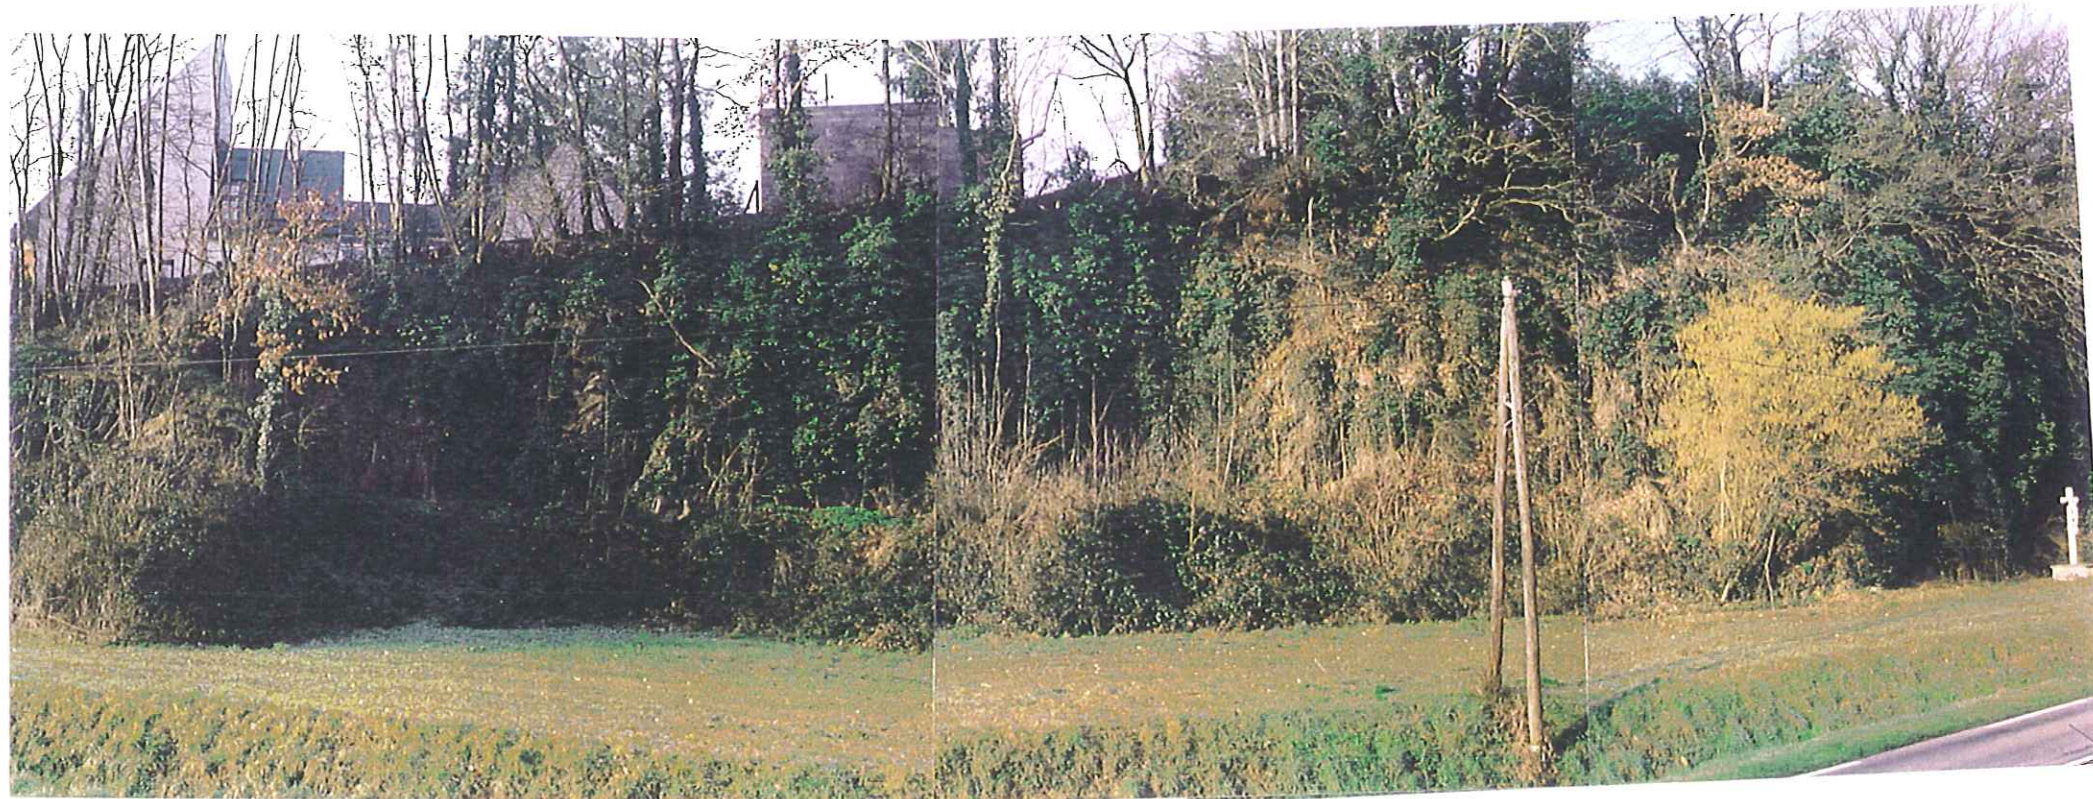
*Cliché n° 30*

*Vue d'ensemble où l'on distingue les zones évolutives récentes marquées par des sous-cavages, la végétation sommitale souvent en instabilité et le bâti appartenant au lotissement de SAINTE-CROIX.*

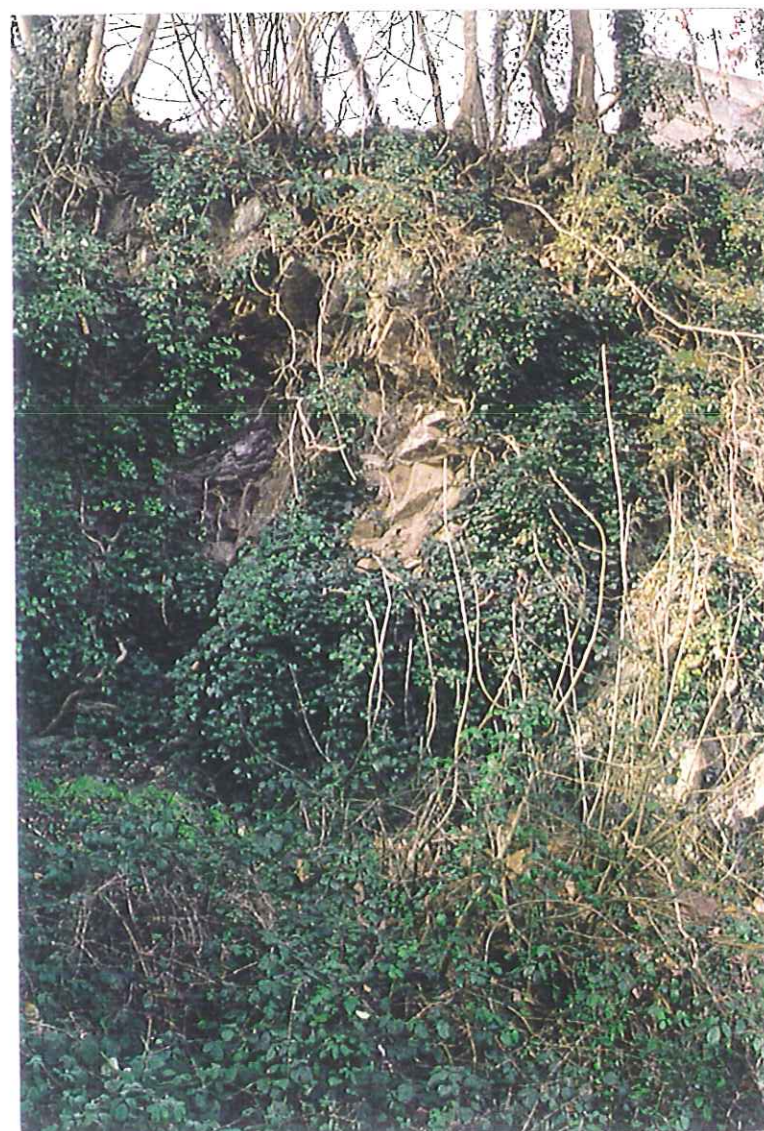
*Cliché n° 31*

*Éboulement récent ( $\approx 1 \text{ m}^3$ ) et sous-cavage.*

*On distingue également l'instabilité de la végétation arborée avec une partie du système racinaire dans le vide.*

*Le cône d'éboulis, visible au premier plan est également le signe de l'évolution de cette falaise.*

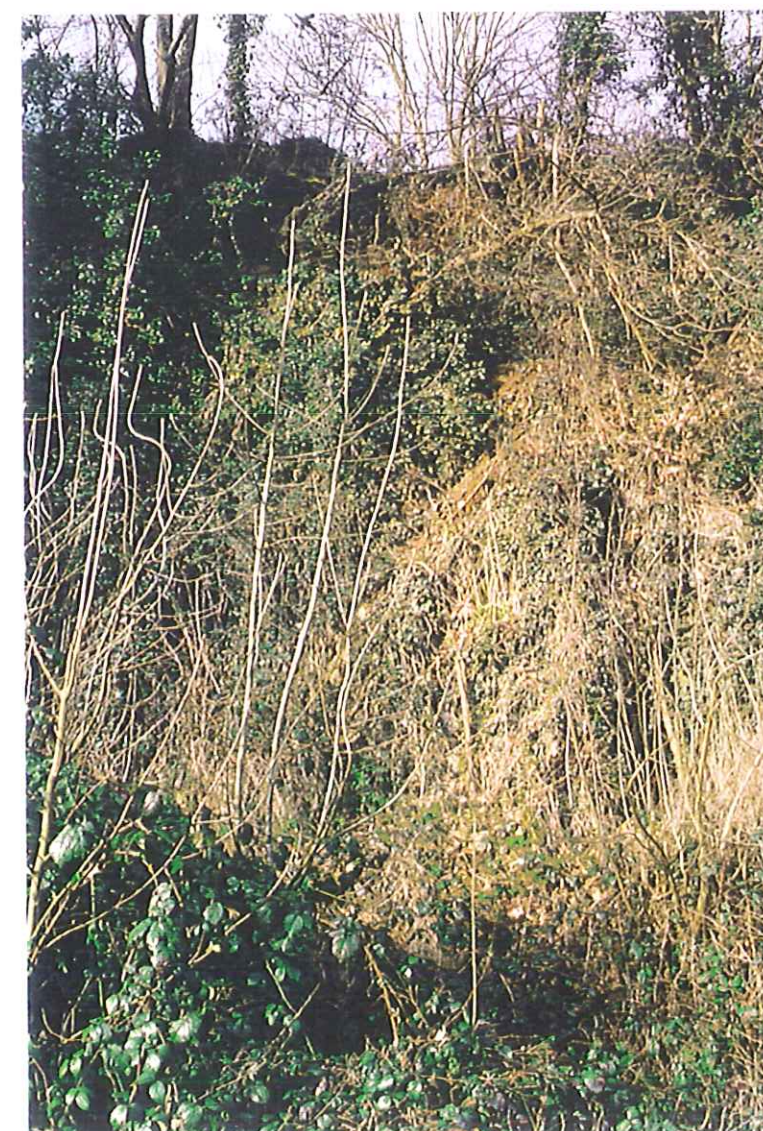
*Cliché n° 32*

*Autre signe d'évolution dans cette végétation sans support suite à un éboulement en partie sommitale de la falaise.*
