centre d'Études  
techniques  
de l'Équipement

de l'Ouest  
laboratoire  
régional  
des Ponts  
et Chaussées  
d'Angers

### **Note technique de présentation**

Par Arrêté Préfectoral du 16 Avril 1999, un Plan de Prévention des Risques Naturels (P.P.R.) liés aux « *Mouvements de terrain* » a été prescrit sur une partie du territoire de la Commune de SAINTE-SUZANNE dans le Département de la Mayenne.

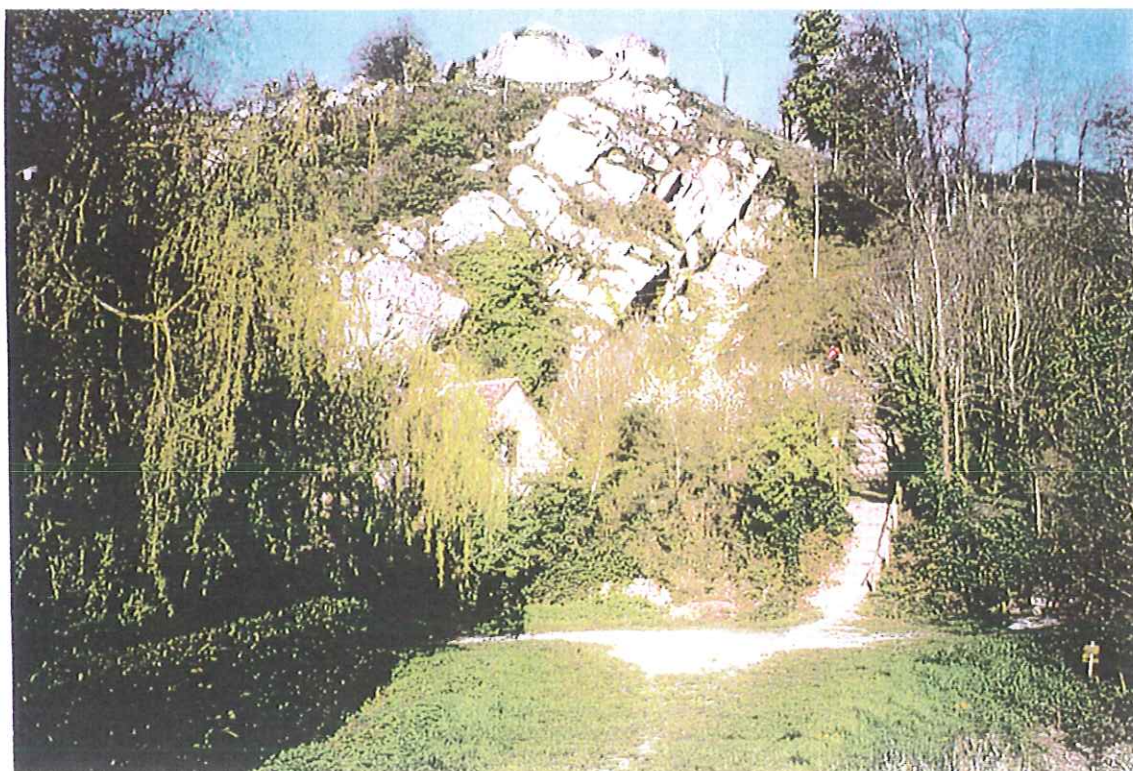
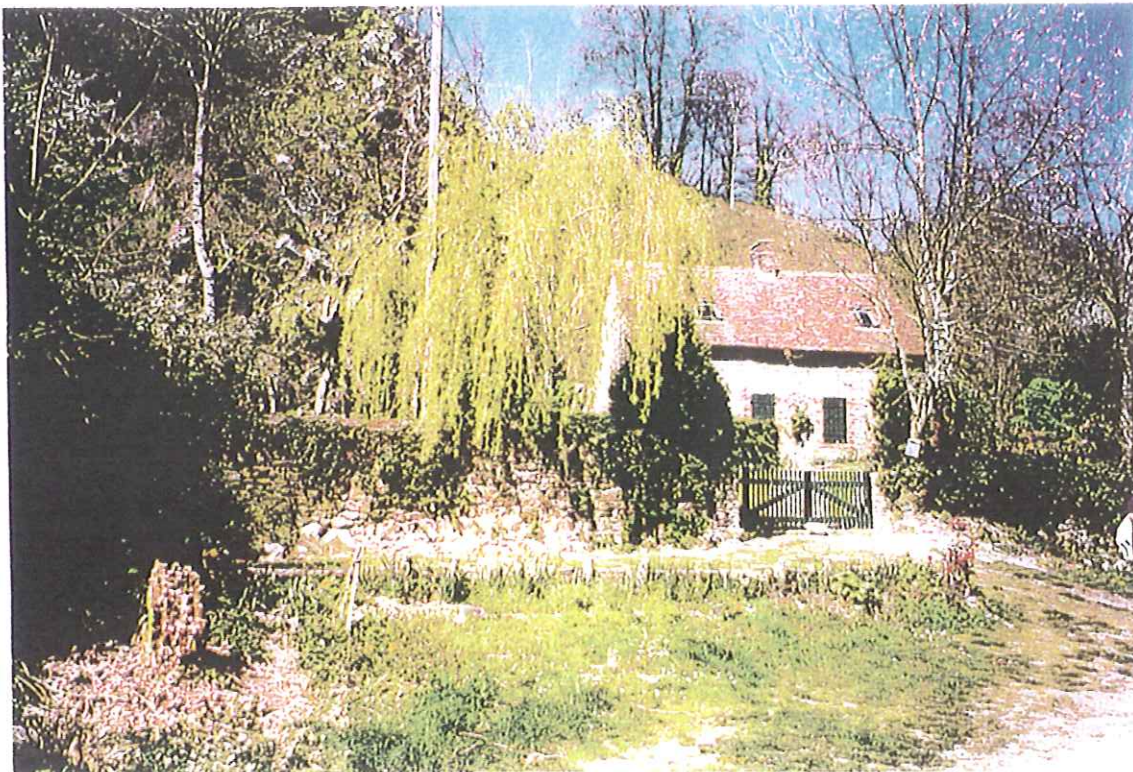
Ces éboulements rocheux ont dévalé la pente et suivi un « *couloir d'éboulis* » pour s'immobiliser au pied d'une habitation (section ND N° 153) appartenant à Mme MÉNANT qui est implantée à la base de ce couloir (cf. photos ci-dessous).

Les blocs rocheux représentant pour certains plusieurs mètres cube et de masse estimée à 4 tonnes (voir planche photographique suivante) ont été freinés et arrêtés par la végétation (arbres et arbustes) et le sol meuble à l'arrière de la maison.

Bien qu'aucun dommage aux personnes, ni de dégâts matériels n'aient été provoqués par ces éboulements, la vulnérabilité de l'habitation et de ses occupants est patente et importante.

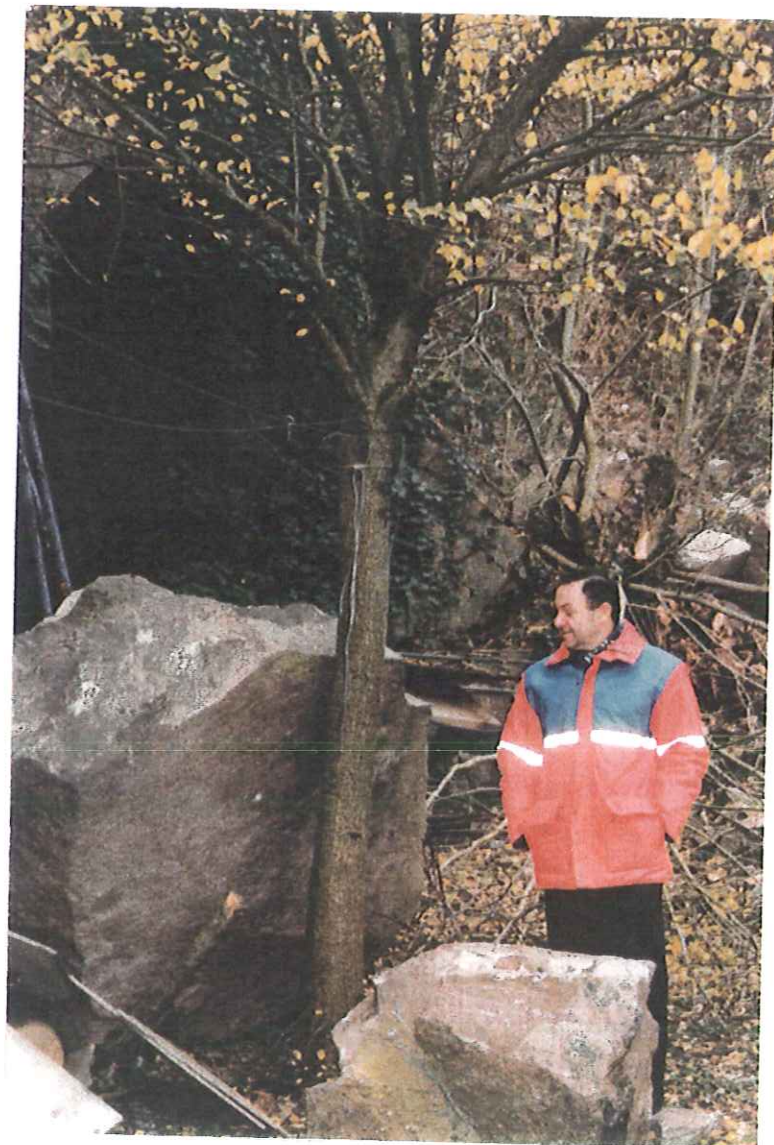
Bloc de 4 à 5t

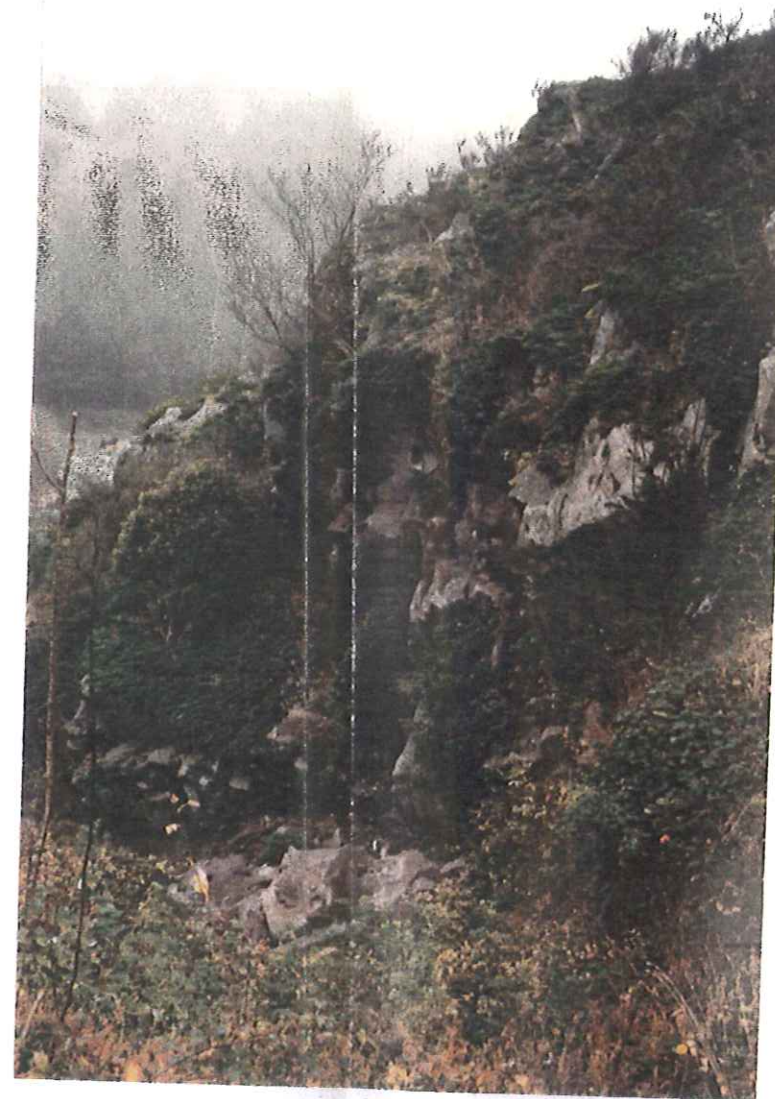
Origine de l'Eboulement

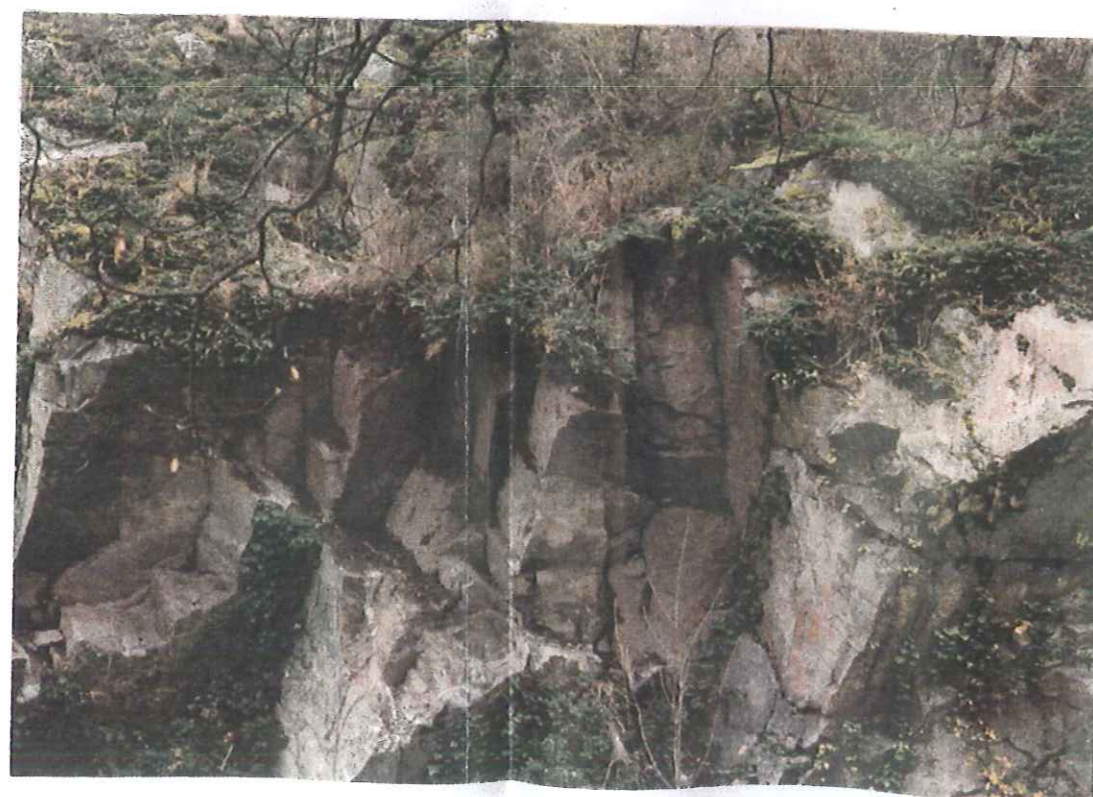
Eboulement de Décembre 1996

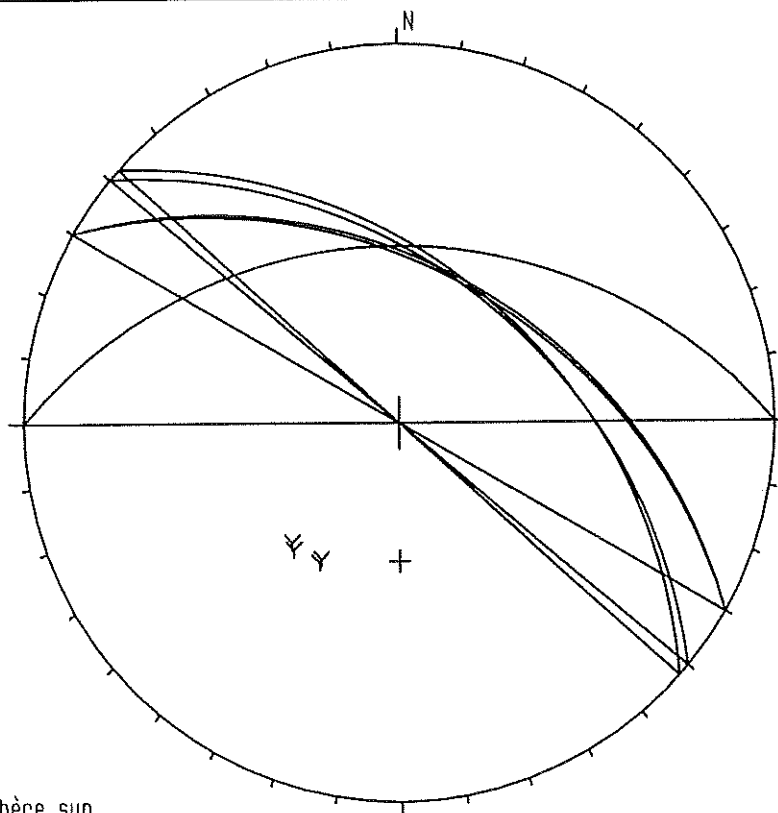
### Stéréogramme N° 1.

Sur la représentation graphique du Stéréogramme N° 1, on observe un plan distinct des autres plans et qui correspond certainement à un bloc détaché qui a légèrement basculé bien qu'il ne soit pas tombé.

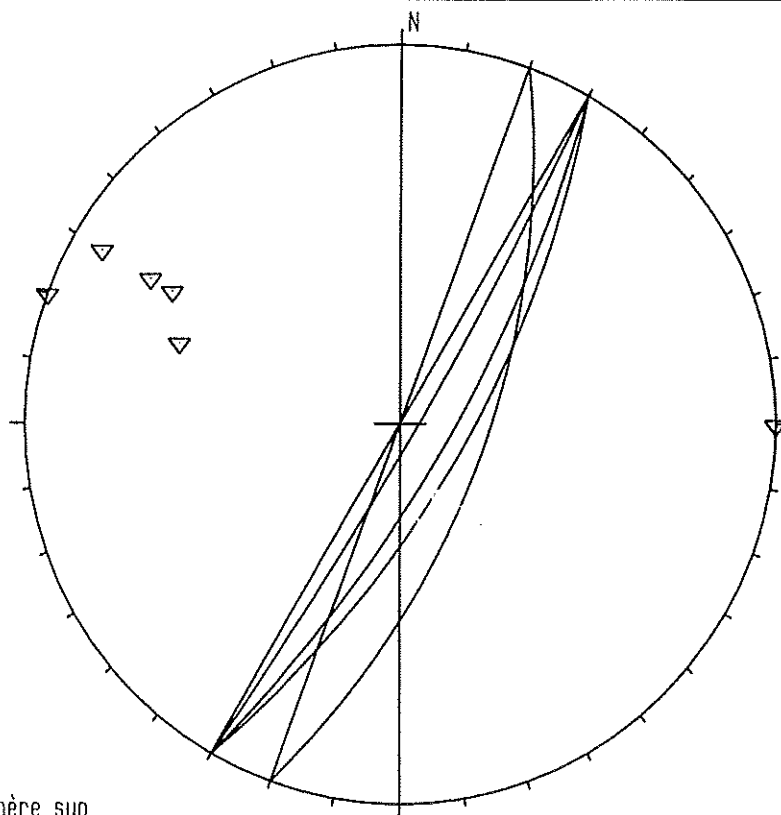
### Stéréogramme N° 2.

Le système de fracturation représenté dans le Stéréogramme N° 2 montre deux grandes familles de discontinuités.

Un premier réseau (N 20° ; N 30° ; N 40°) qui découpe le plan de la falaise sensiblement orthogonalement.

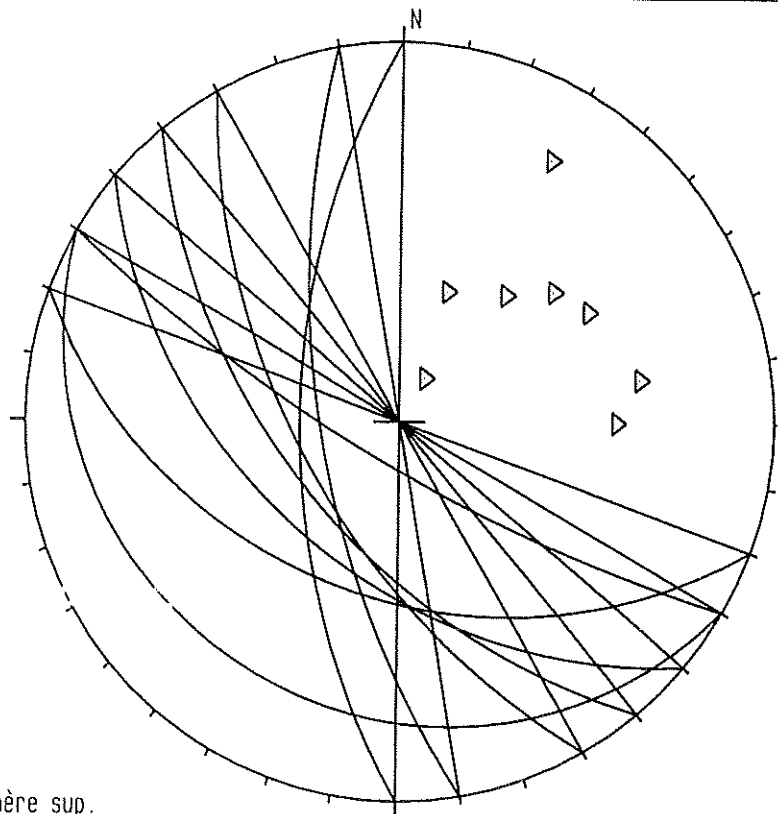
**Stéréogramme N° 3.**

Un second réseau, représenté ci-dessous dans le Stéréogramme N° 3, est légèrement biais au plan de la falaise rocheuse, mais orthogonal au premier réseau de fissuration et orienté N 280° à N 300°.

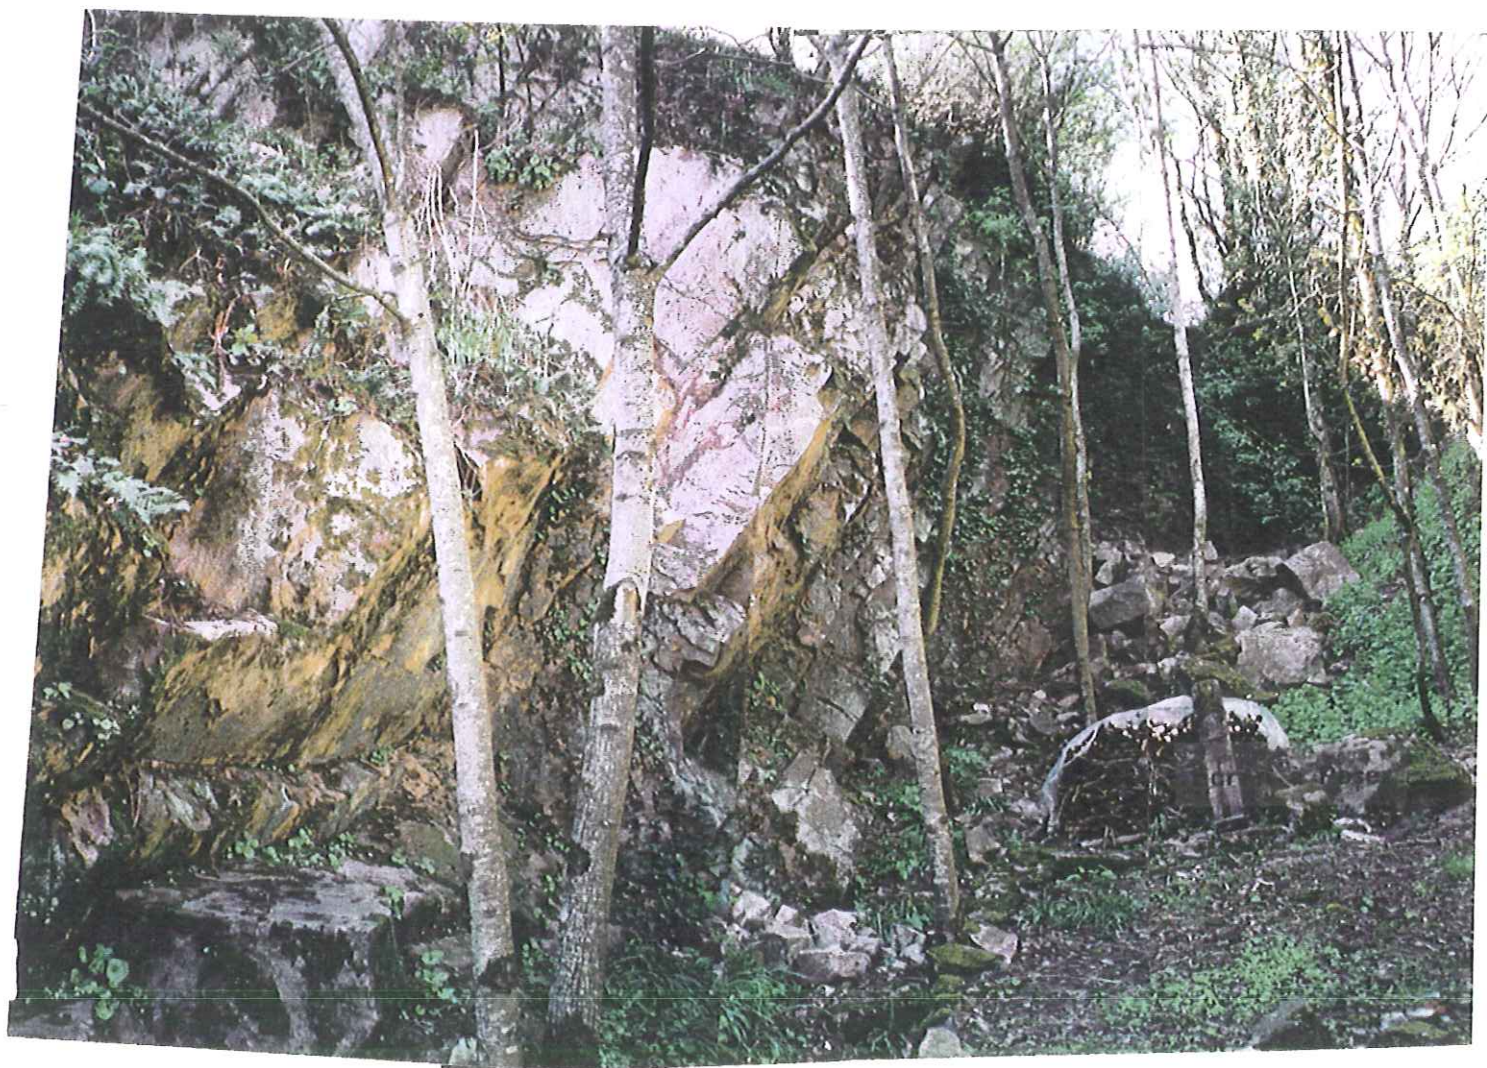
Planche Photographique N°6

Le pas de fissuration des deux réseaux est irrégulier et varie de quelques décimètres à 2 voire 4 mètres, comme le démontre la photo ci-après :

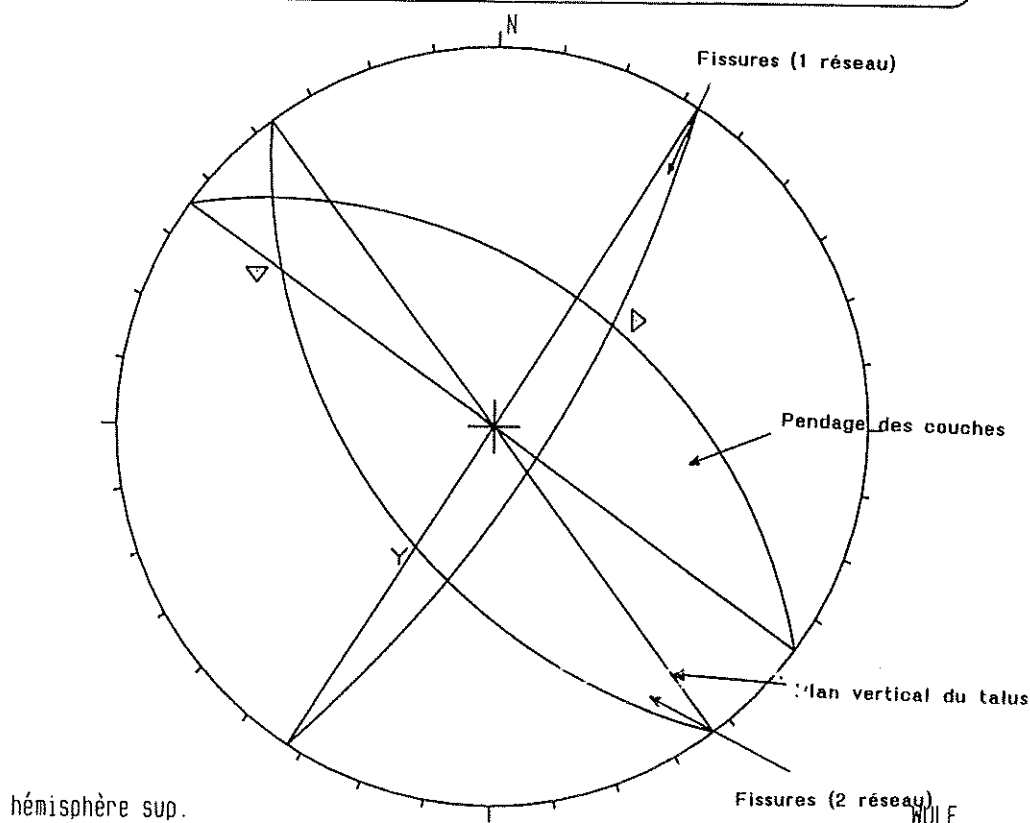
Stéréogramme N° 4.

Le Stéréogramme N° 4 ci-après résume l'ensemble des plans « moyens » de fissuration et de litage des couches, ainsi qu'un plan de talus vertical correspondant à certaines parties de la falaise étudiée.

Il ressort de ce stéréogramme que les plans de fracturation et de pendage des couches sont sensiblement orthogonaux. Leur conjugaison conduit à un découpage du massif en blocs grossièrement parallélépipédiques, avec « *appel au vide* » dans une direction approximative N 140°. Pour que cet « *appel au vide* » se manifeste (instabilité des blocs) il faut que le vide existe, c'est-à-dire un talus à pente très raide, voire inverse, dans une direction sécante à celle du déplacement potentiel des blocs.

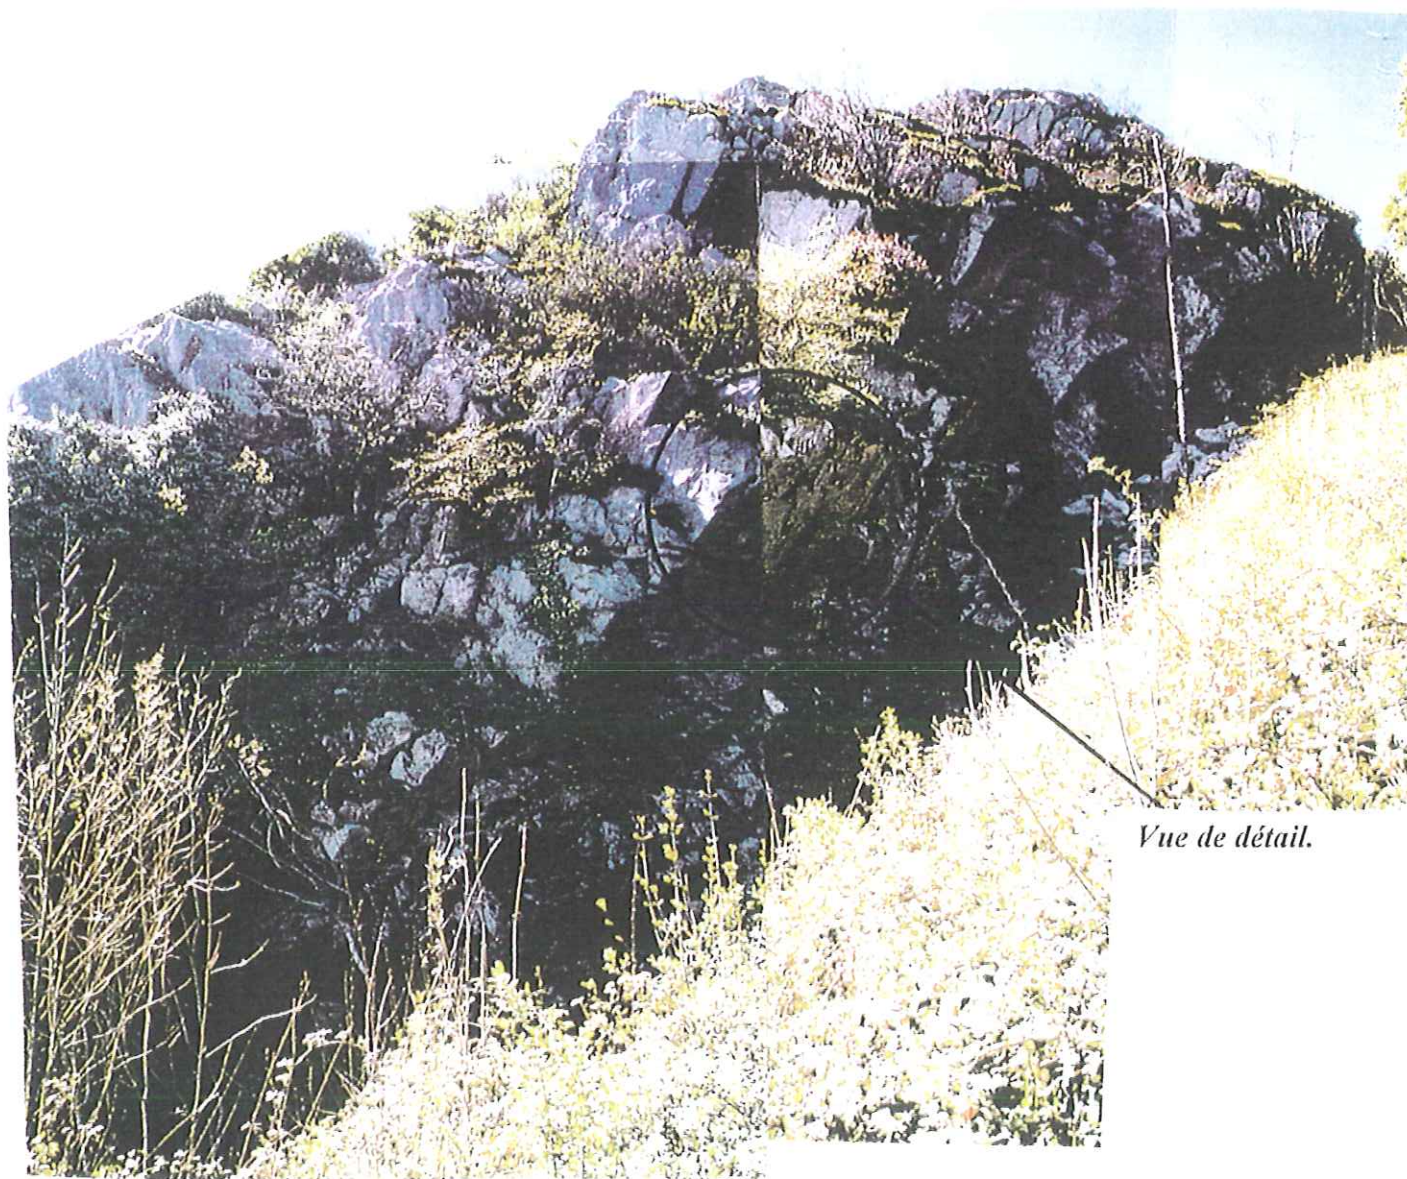
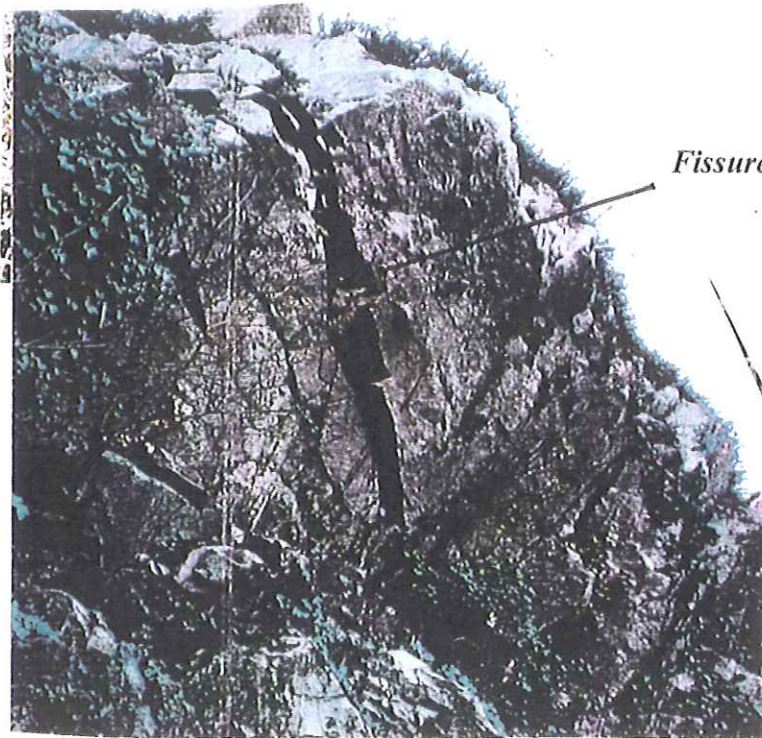
On peut d'ailleurs observer un tel « *appel au vide* » de blocs découpés, dans le couloir d'éboulis, au-dessus de la parcelle n° 153, où de nombreux surplombs sont très découpés par des fissures ouvertes et où des masses rocheuses de 50 à 70 t se sont décalées horizontalement d'environ 5 cm vers le vide (voir photos ci-dessous).

*Falaise Nord au-dessus de la propriété de Mme MENANT.*

*Fissures ouvertes.*

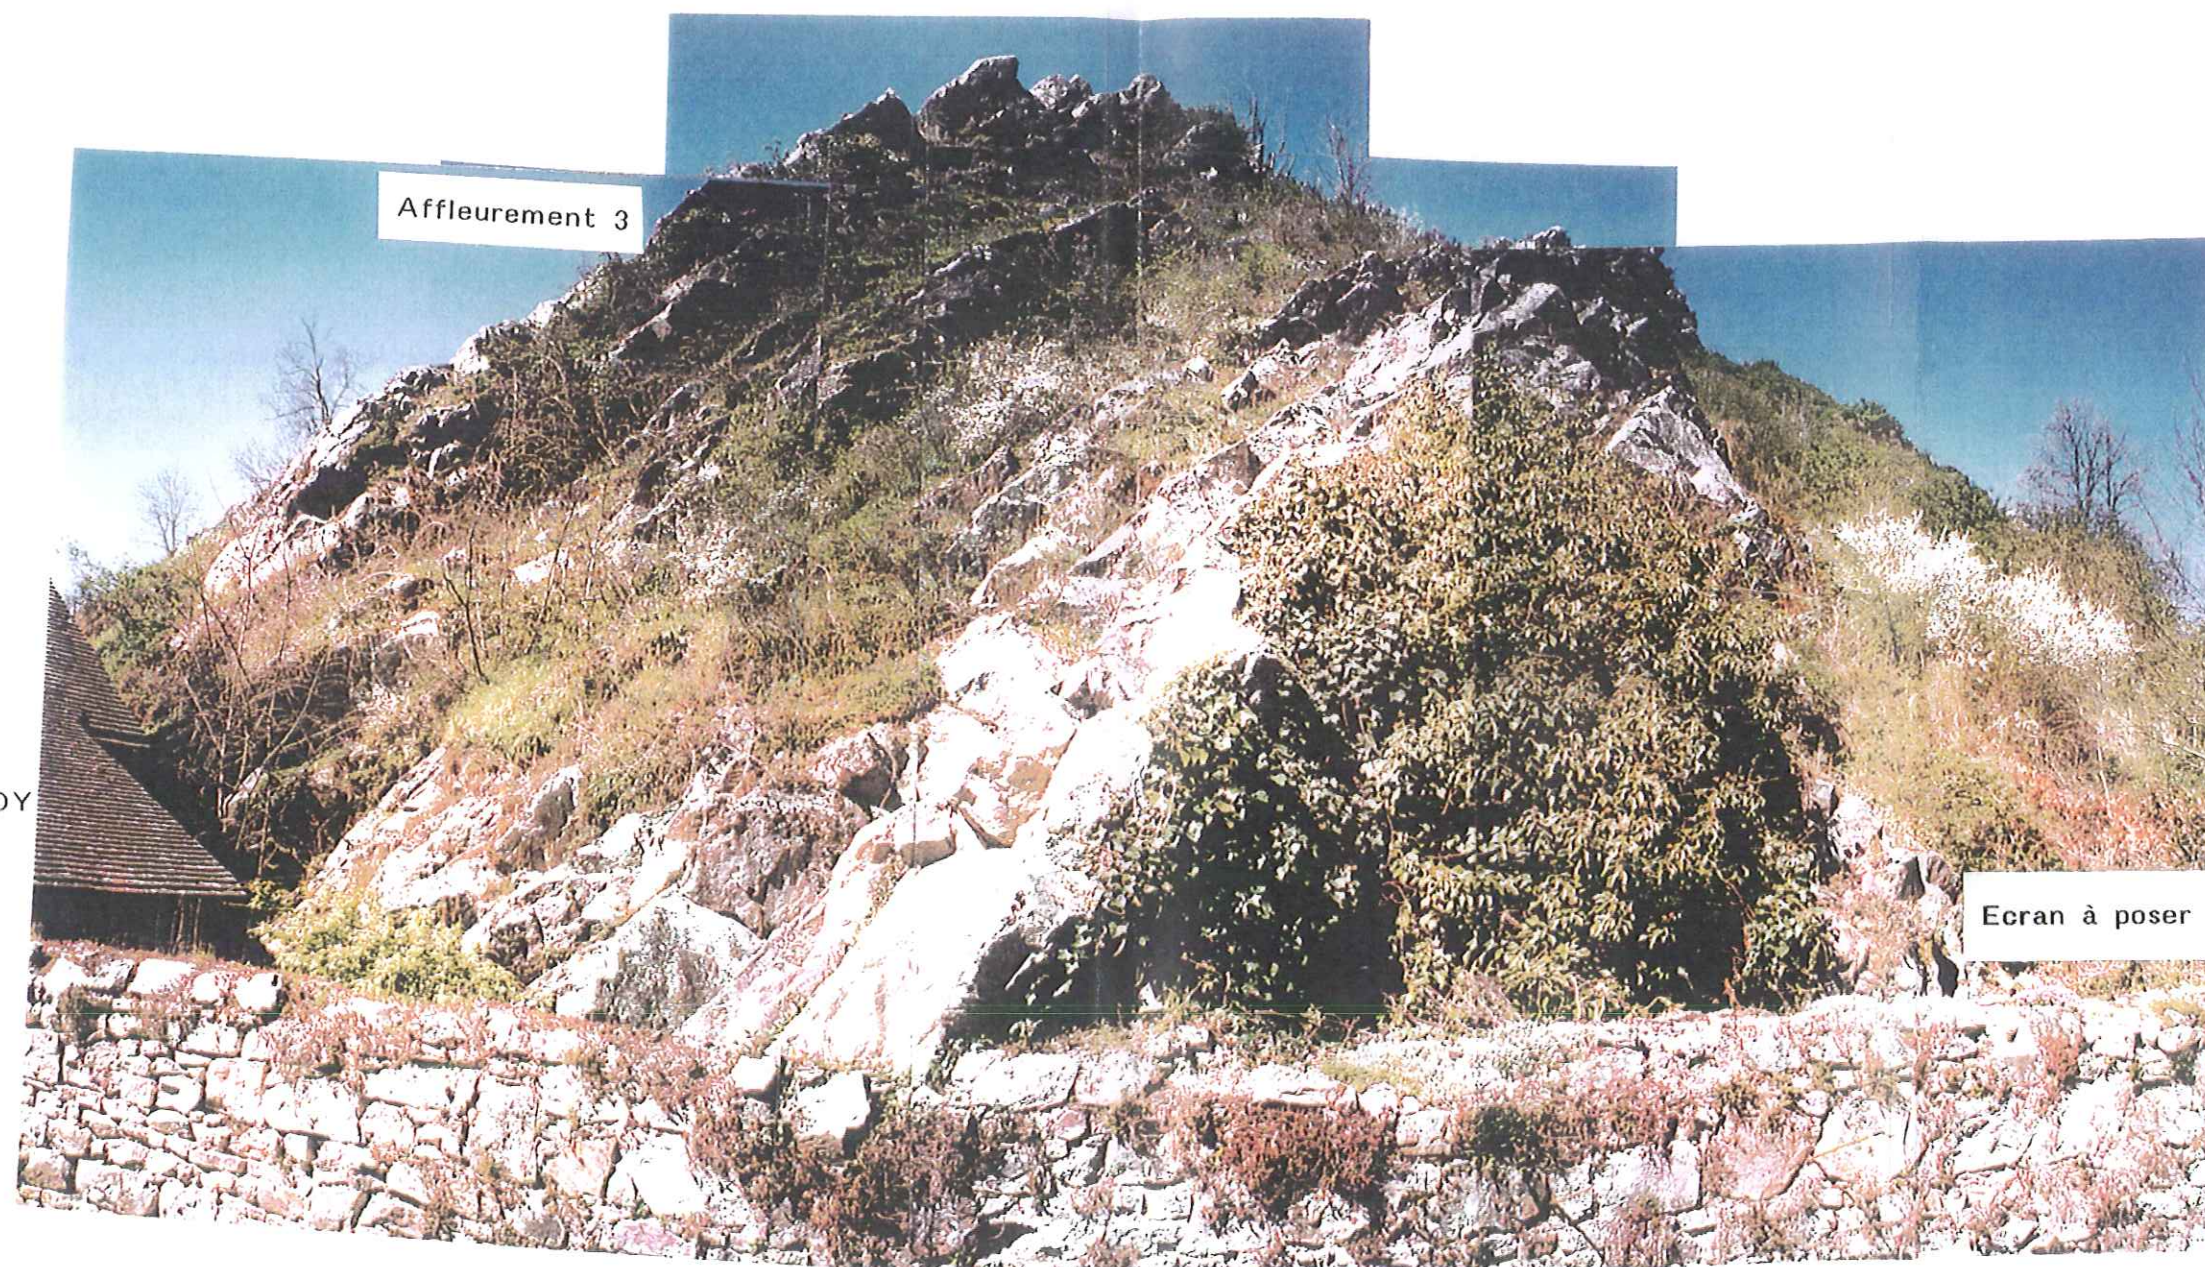
Sous la principale falaise Ouest, on remarque un couloir d'éboulis. Au-dessus de ce couloir, on observe deux surplombs rocheux très fissurés avec des blocs potentiellement instables de quelques dizaines de kilogrammes à quelques tonnes.

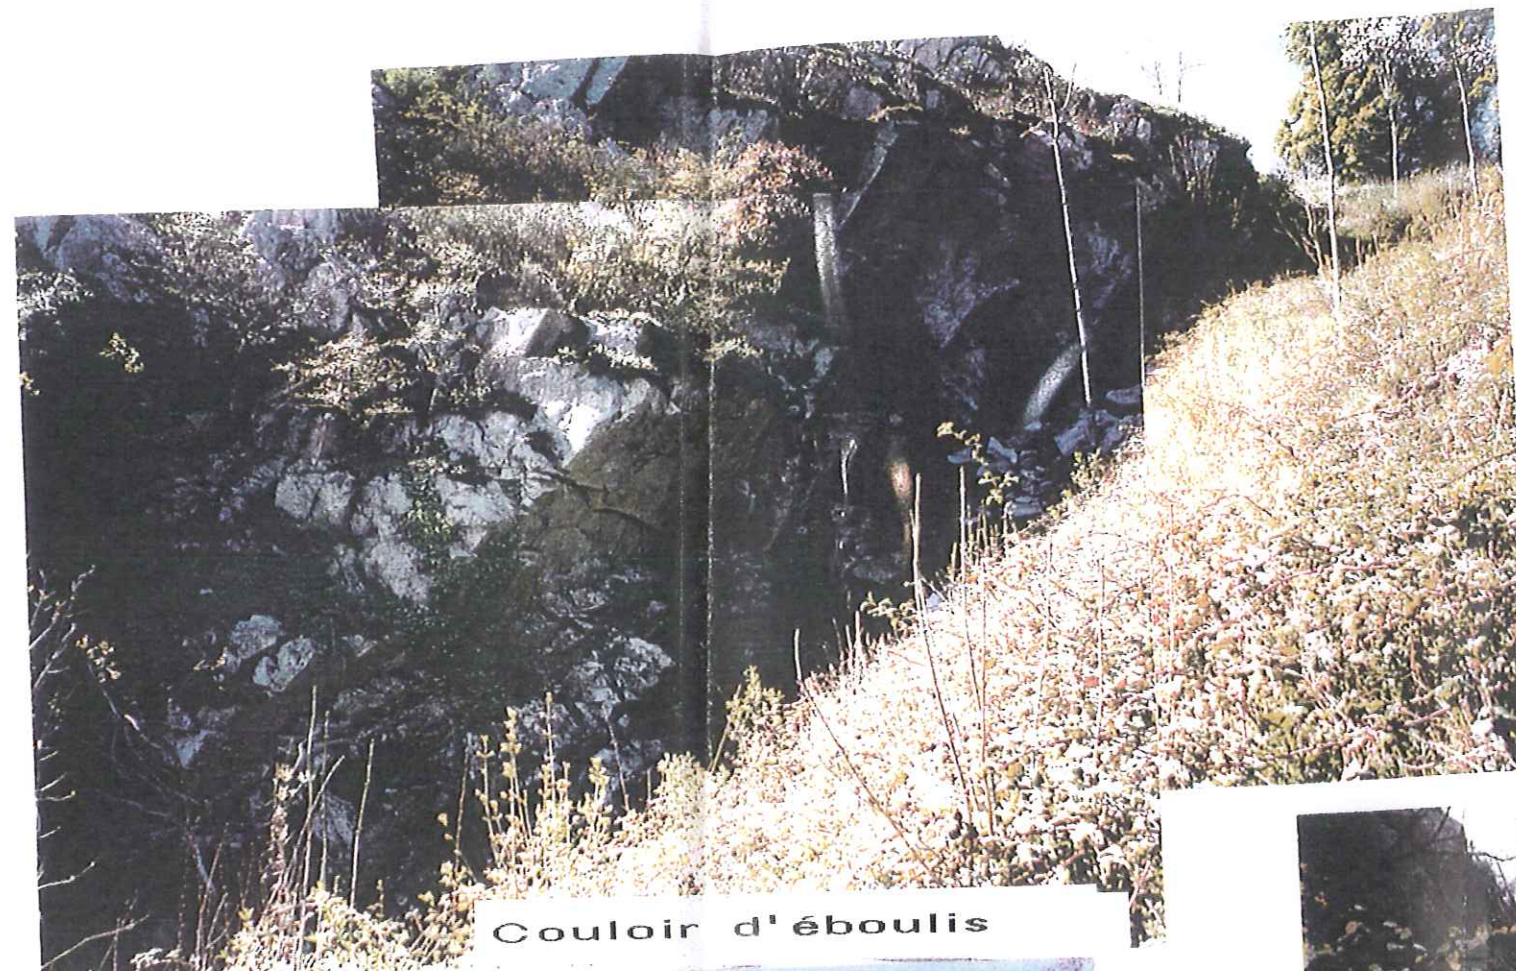
Dans ce couloir juste au-dessus de la maison (pignon Ouest), on observe plusieurs surplombs rocheux très découpés par des fissures ouvertes (ces masses sont estimées entre 150 à 200 t). Les bancs ont une épaisseur qui varie de 0,20 à 2 m environ.

A mi-hauteur dans le couloir (voir planche N° 10) une masse rocheuse importante a déjà bougé (fissures ouvertes et décalage horizontal de 5 cm environ vers le vide). Cette masse rocheuse de 3 m de hauteur par 3 m de largeur représente environ 20 à 25 m<sup>3</sup> (soit de 50 à 70 t).

Couloir d'éboulis

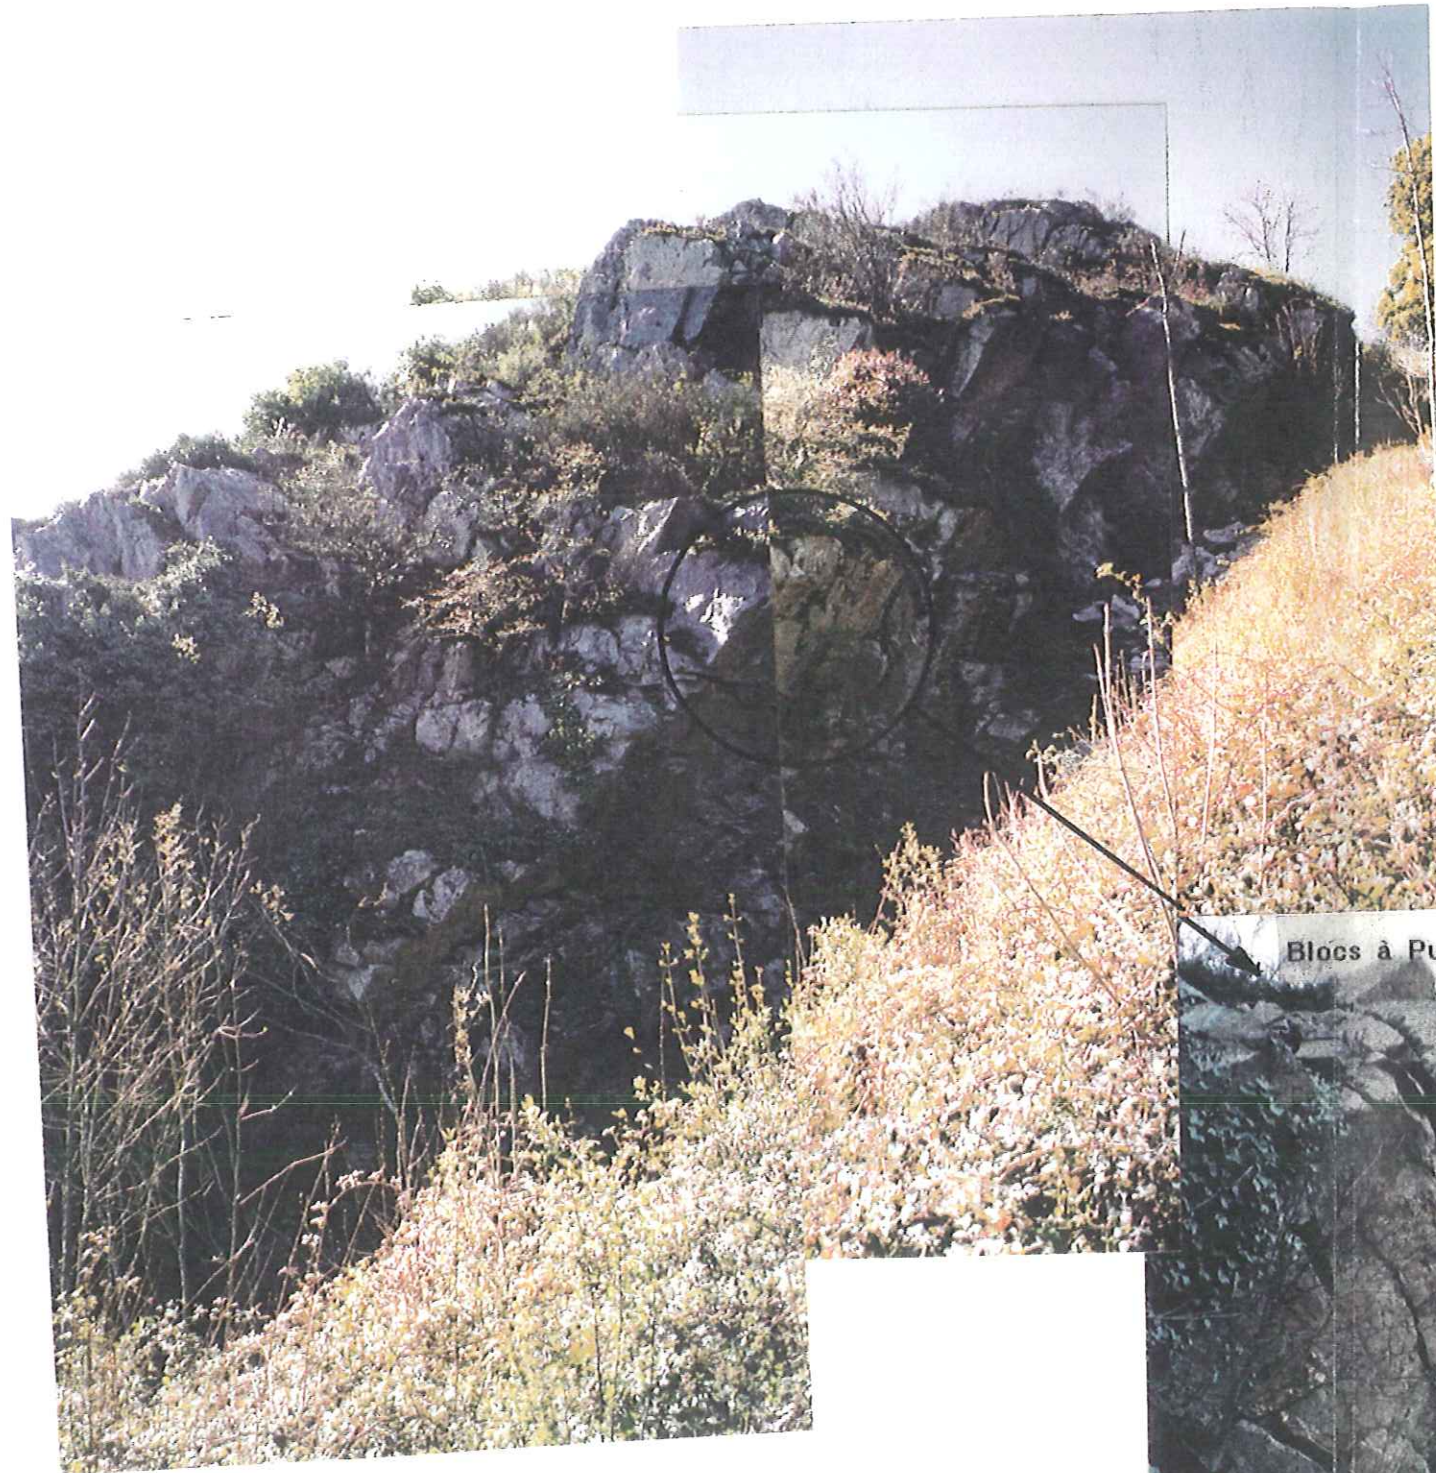
Falaise au Nord de la Propriété de Mme MENANT

Blocs à Purger
