**Objet** : installations classées pour la protection de l'environnement  
Société CRISTAL UNION à BAZANCOURT

**RAPPORT D'INSPECTION DES INSTALLATIONS CLASSEES**  
**Visite d'inspection approfondie**

**Date de l'inspection** : 18 janvier 2011

**Établissement visité** : Société CRISTAL UNION  
Les Sohettes – BP 10  
51110 BAZANCOURT

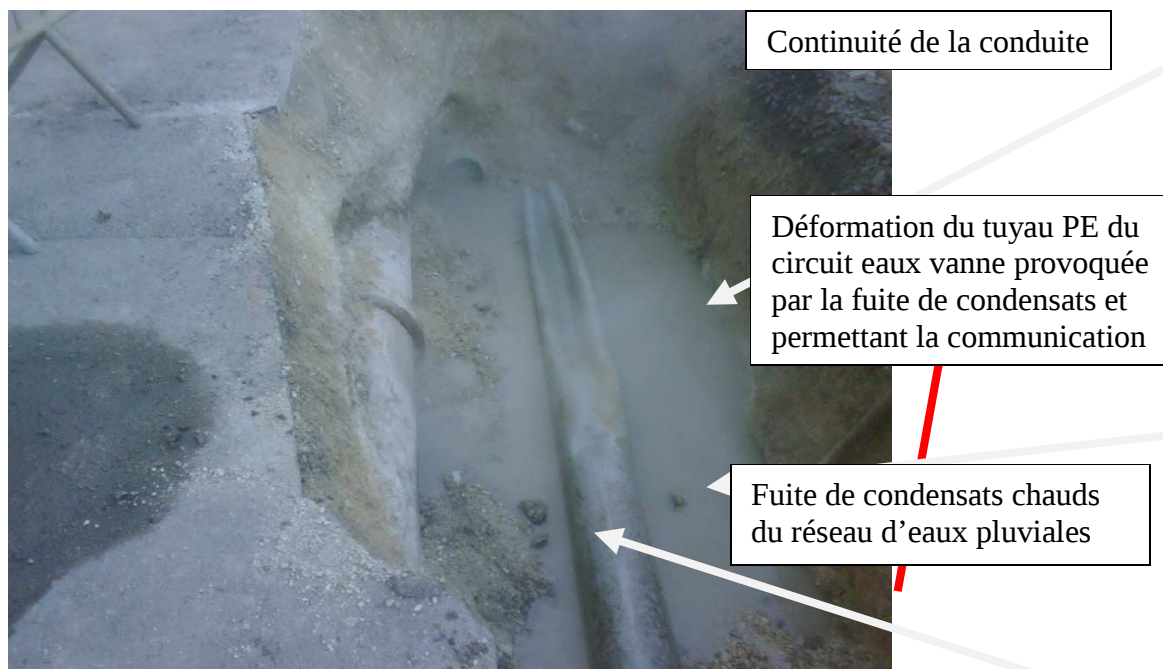
- Affaissement de la chaussée au droit du passage des camions au chargement sacs industriels.
- La tuyauterie eaux pluviales est cassée, la tuyauterie eaux vannes en polyéthylène est déformée.

La photographie ci-dessous représente l'endroit où l'eau du réseau des eaux pluviales/industrielles s'est engouffrée dans le réseau des eaux vannes :

NB : le tronçon de la tuyauterie d'eaux vannes a été déplacé pour l'expertise.

- l'article 4.2.4 demande que les effluents rejetés par les installations ne dégradent pas les réseaux. La fuite du réseau des eaux industrielles et pluviales, générée probablement par le passage des poids lourds, a entraîné du fait de la température élevée des eaux de condensats la déformation et détérioration à cet emplacement du réseau des eaux vannes. L'étanchéité des deux réseaux n'étant plus assurée il y a eu interconnexion entre ces réseaux provoquant l'incident survenu le 31 décembre 2010. Le jour de la visite, l'exploitant avait réparé les réseaux à l'identique. Toutefois, l'exploitant s'est engagé à ne plus rejeter les eaux de condensats dans le réseau d'eaux industrielles et pluviales afin d'éviter en cas de fuite du réseau d'eaux industrielles et pluviales la détérioration éventuelle du réseau d'eaux vannes. Ces condensats seront récupérés pour le process et l'exploitant s'engage à réaliser ces modifications avant le 30 juin 2011.

- avant le 30 juin 2011 :
  - prendre les mesures adaptées afin d'éviter la dégradation du réseau d'eaux pluviales et industrielles (art. 4.2.4 de l'arrêté préfectoral du 8 février 2008) ;
