## **Rapport de l'Inspection des installations classées**

Visite d'inspection du 14/02/2025

#### **FERME EOLIENNE LA HOTTE**

La visite d'inspection a lieu dans le cadre de la déclaration d'un incident : chute d'un élément de l'éolienne E1.

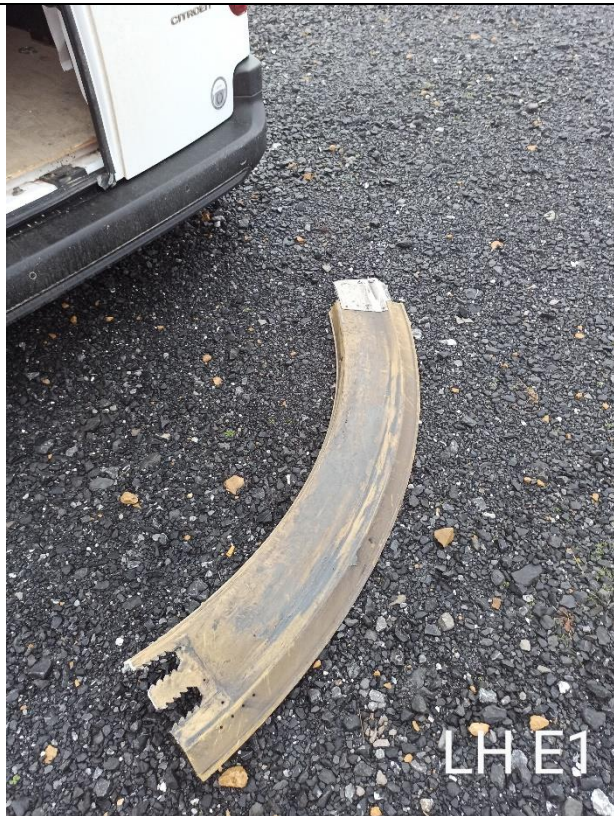
L'élément tombé est un élément de protection de l'éolienne, notamment contre les infiltrations d'eau. Sa chute n'a pas eu de conséquences extérieures ni de conséquences sur le fonctionnement de l'éolienne. La chute de cet élément est inédite en France, aussi la cause racine de cet incident n'est pas connue. Des études sont en cours auprès du turbinier pour les définir.

*Figure 1 : 1<sup>er</sup> morceau de blade collar retrouvé sur la plateforme de l'éolienne E1*

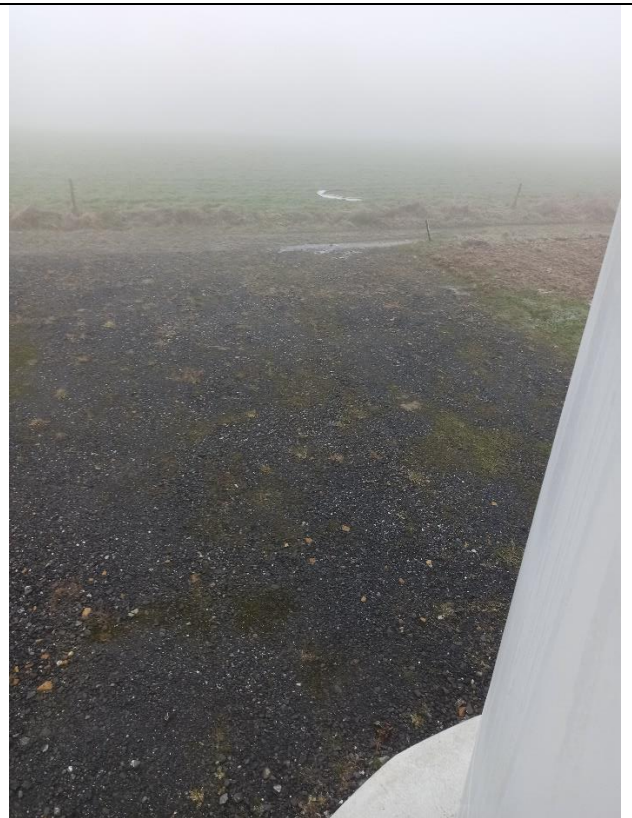
*Figure 2 : 2<sup>ème</sup> morceau de blade collar retrouvé dans les champs*

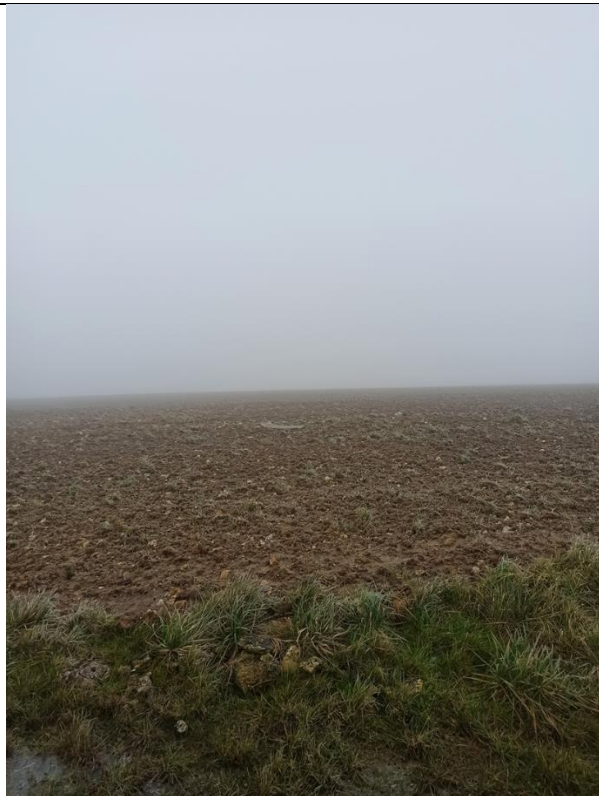
*Figure 3 : 3<sup>ème</sup> morceau de blade collar retrouvé dans les champs*

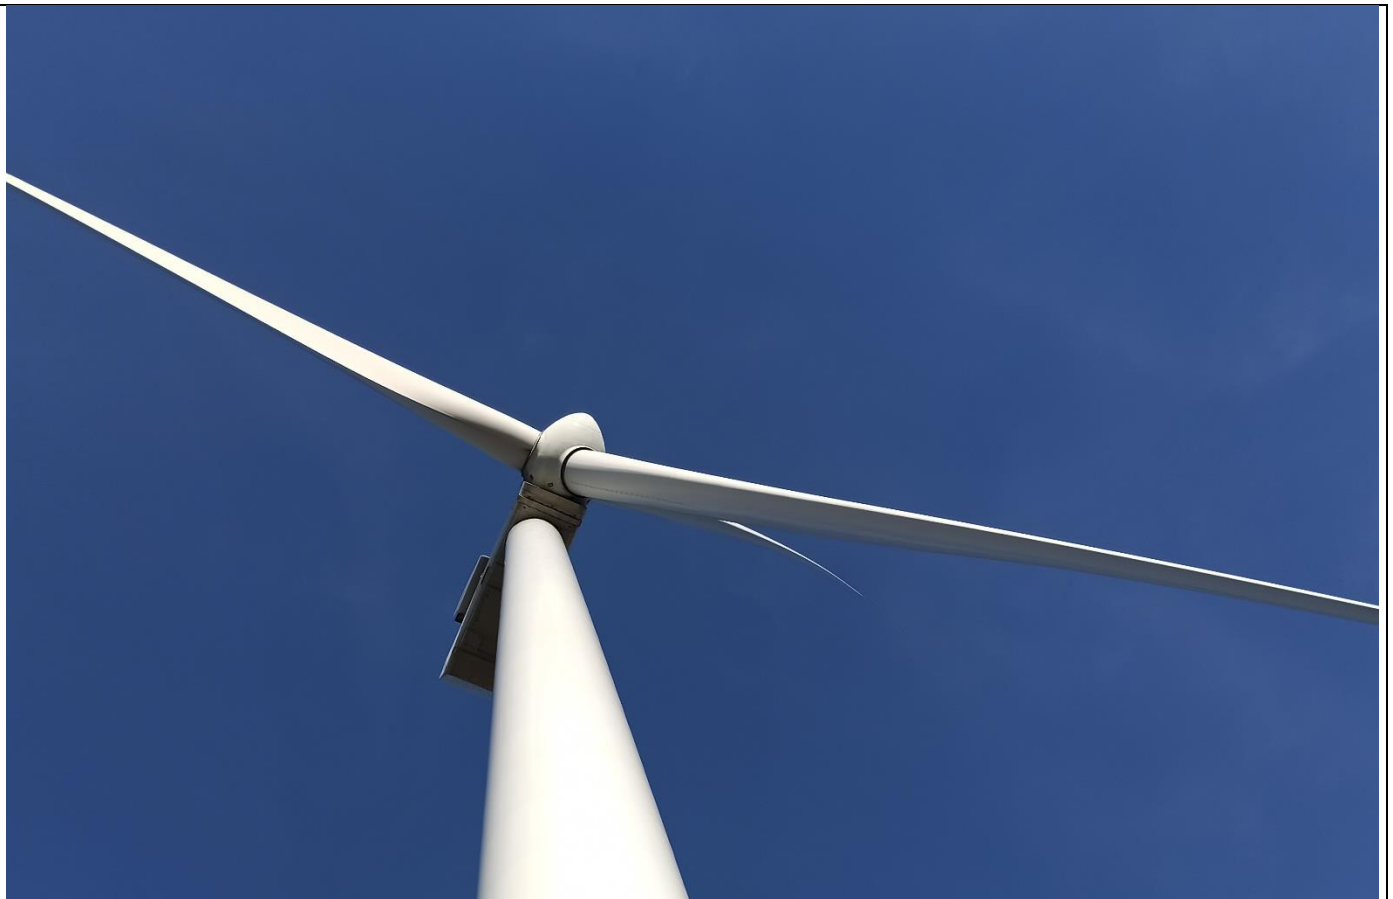
*Figure 4 : absence du blade collar à la base de la pale*

- Suite à cet incident, le turbinier a communiqué à ses équipes et ses prestataires la nécessité de porter plus d'attention à ce point lors des maintenances. De plus, une vérification par l'humain sera effectuée si ce type de défaut est à nouveau constaté par l'IA au niveau des blade collar.
- En parallèle, l'exploitant a fait contrôler via un drone toutes les machines du parc éolien de la Hotte. Le rapport est en cours de rédaction au moment de l'Inspection, mais les contrôles n'ont pas montré d'autres défauts sur les blades collar de l'éolienne E1, ni sur ceux des autres éoliennes du parc.
- Le remplacement de cet élément est prévu le lundi 17/02/2025. A cette occasion, une maintenance complète de la machine est prévue. Cela permettra de vérifier qu'aucun autre élément n'a pu être endommagé (notamment via l'infiltration d'eau).

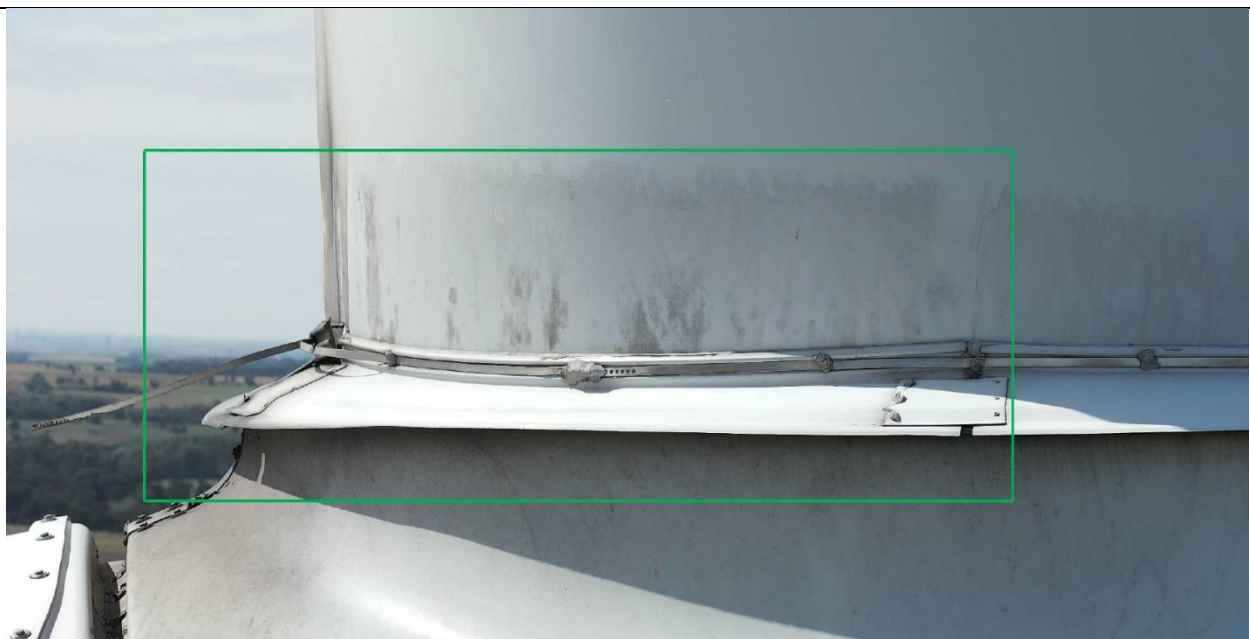
analysées par une intelligence artificielle (IA). Lors de cette vérification, il est apparu un léger défaut de serrage sur ce blade collar. Ce défaut de serrage a été classifié "catégorie 1" par l'IA. Cette catégorie indique des défauts mineurs, qui ne nécessitent pas une seconde vérification par l'humain.

*Figure 5 : agrandissement d'une image issue du rapport de maintenance, le blade collar apparaît légèrement desserré*
