## **Rapport de l'Inspection des installations classées**

Visite d'inspection du 22/10/2025

**Exploitant :** Parc Éolien de Breuillac

**Installation :** Val-du-Mignon (ancienne commune de BREUILLAC) (79210)

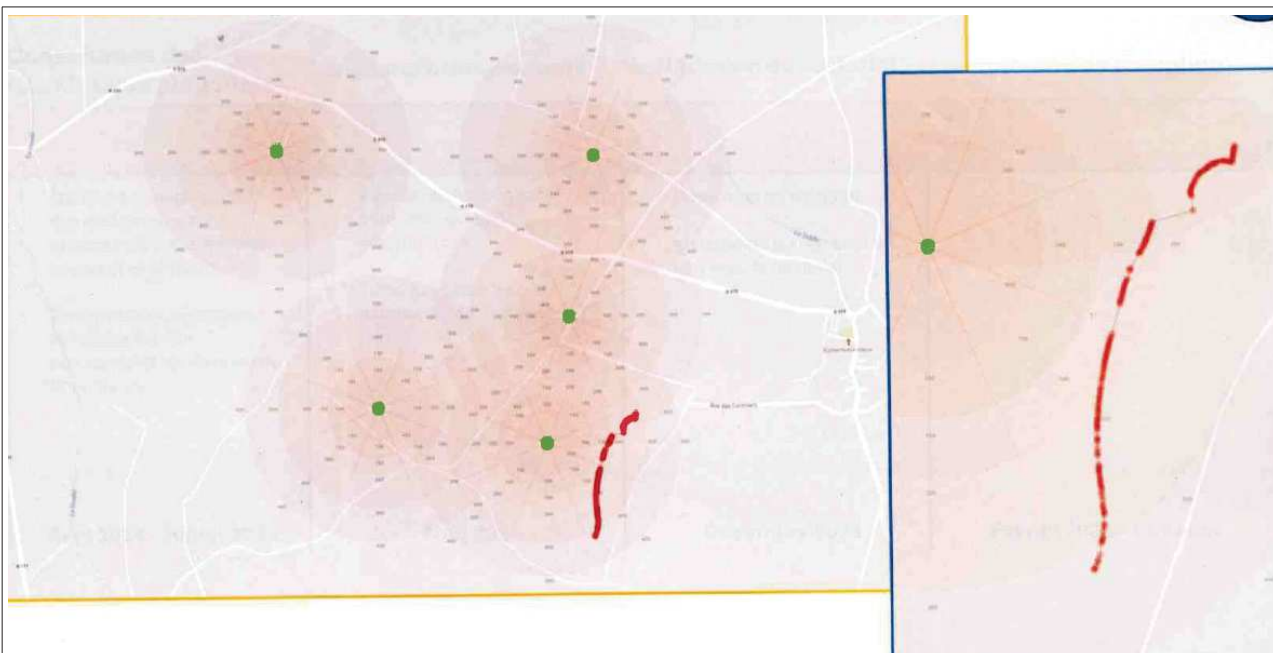
La figure suivante montre une trajectoire pour laquelle l'éolienne n° 3, située au Sud-Est du parc, s'est arrêtée (le 30/09/2025 à 14h27).

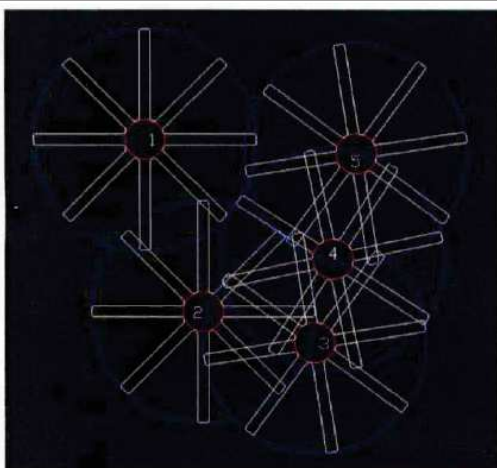
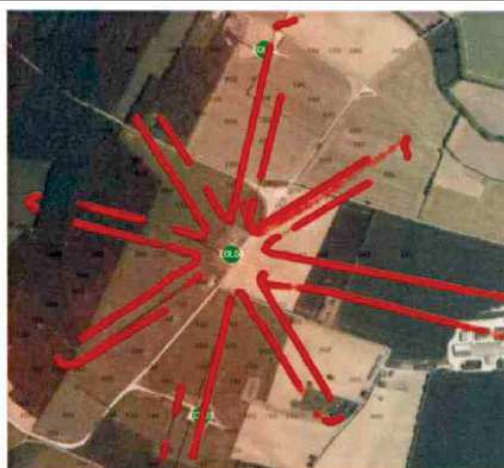
La photographie suivante présente les patterns programmés autour des 5 machines et le rendu de la trajectométrie pour la machine n°4.
