## **Rapport de l'Inspection des installations classées**

Visite d'inspection du 29/07/2025

#### **SAS Ferme éolienne de la Besse**

Le présent rapport rend compte de l'inspection réalisée le 29/07/2025 dans l'établissement SAS Ferme éolienne de la Besse implanté La Chevalerie 16310 Cherves-Châtelars. Cette partie « Contexte et constats » est publiée sur le site internet Géorisques.  
(<https://www.georisques.gouv.fr/>).

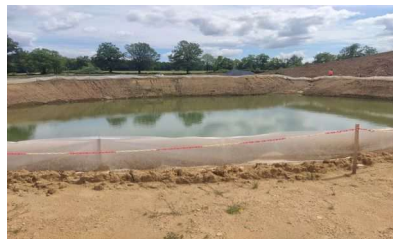
Éolienne E1

L'inspection constate le 29 juillet 2025 la présence de nappe d'eau affleurante dans les fondations des éoliennes E1, E2 et E3. À ce jour, aucune déclaration d'accident ou d'incident n'a été portée à la connaissance de l'inspection. Le niveau du plan d'eau se situe à environ un mètre du point le plus bas du bord des trois fondations (cf photographies ci-dessous). Aucune barrière de sécurité ni de panneau de signalisation d'un danger n'a été mis en place.

Ce constat traduit que les opérations de terrassement ont conduit à une mise en communication avec la nappe phréatique affleurante et rien ne permet d'infirmier un transfert d'une pollution de surface vers cette nappe. Ce constat dénote également que la prise en compte du risque de mise en contact avec la nappe phréatique n'a pas été suffisante en amont du chantier.

- de transmettre à l'inspection, **sous 15 jours**, un rapport d'accident ou d'incident qui précisera les différents points mentionnés dans l'article R. 512-69 du code de l'environnement, notamment les circonstances et causes de l'incident, les substances éventuellement dangereuses en cause, les effets potentiels sur les personnes et l'environnement, les mesures d'urgence prises, les mesures prises ou envisagées pour pallier à moyen ou long terme (le modèle de fiche-type à compléter est disponible à l'adresse [https://www.aria.developpement-durable.gouv.fr/wp-content/uploads/2021/04/fiche\\_notification\\_accident\\_avril2021\\_MTE.pdf](https://www.aria.developpement-durable.gouv.fr/wp-content/uploads/2021/04/fiche_notification_accident_avril2021_MTE.pdf))

- d'indiquer, **sous un mois**, et préalablement à toute reprise du chantier, les mesures envisagées, associées de leurs justificatifs, de nature à garantir les intérêts protégés par l'article L. 511-1 du code de l'environnement, en particulier la protection des eaux sub-surfaciques et souterraines. L'objectif est de garantir l'absence de transfert d'une pollution de surface dans les eaux souterraines.

- détailler, **sous un mois**, les modalités d'évacuation des eaux actuellement présentes dans les fondations des éoliennes E1, E2 et E3. En particulier, une étude hydrogéologique, préalable à toute reprise des travaux, doit être menée pour définir les modalités de reprise du chantier et les dispositions à prendre pour éviter d'observer de nouveau une résurgence de nappe lors de la poursuite des travaux de fondations des éoliennes E1, E2 et E3.

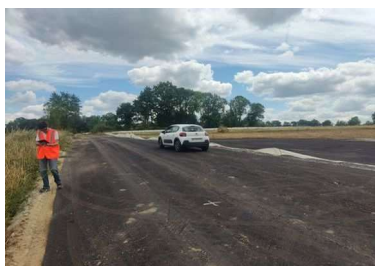
Revêtement bitumeux sur une piste et une plateforme d'éolienne

- prend les dispositions nécessaires pour retirer les matières et substances dangereuses des pistes et des plateformes de nature à générer des pollutions du sol, sous-sol et des eaux de surface et souterraines. Ces matières ou substances sont envoyées dans des filières de traitement de déchets adaptées et les justificatifs sont transmis à l'inspection
- justifie que les sol, sous-sol et les eaux de surface et souterraines au droit du site n'ont pas été impactés par le lessivage du revêtement bitumineux des pistes d'accès et des différentes plateformes.

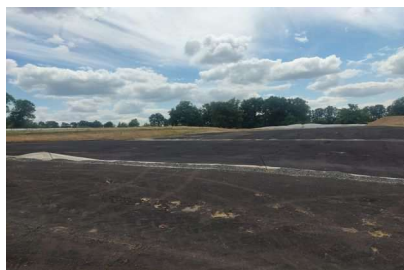
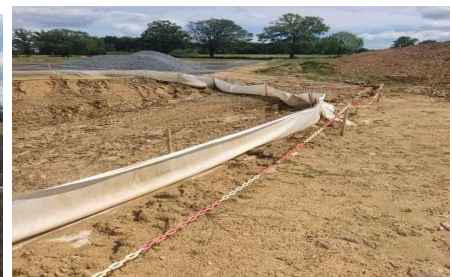
Barrière anti-batraciens

2) L'exploitant, **sous une semaine**, installe une barrière anti-batraciens efficace et adaptée autour des fondations des éoliennes, et s'assure, par un passage régulier, de l'intégrité et de l'efficacité de ces barrières.

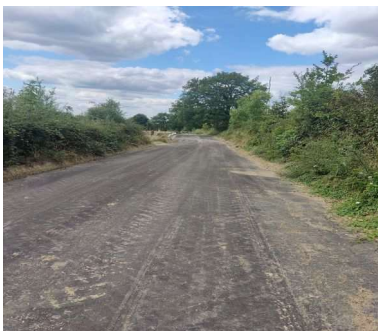
Piste bitumeuse

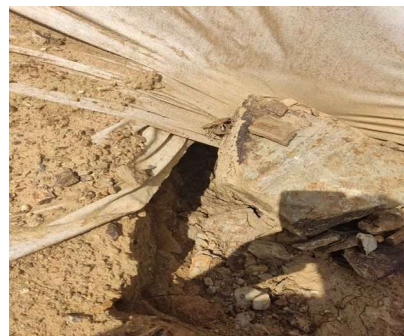
Trou dans une barrière anti-batraciens

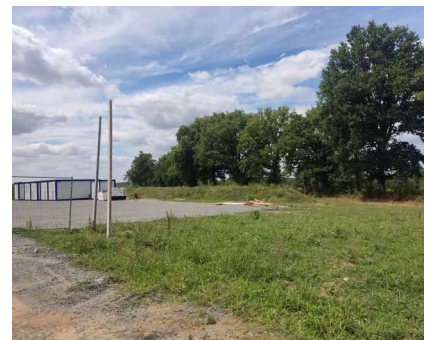
6) Une base de vie d'environ 50 m par 100 m est présente à l'angle de la route principale et de la piste d'accès de l'éolienne E3 (voir planche photographique ci-dessous). Cette base de vie n'apparaît pas dans le dossier de demande d'autorisation de l'exploitant. Elle est composée de plusieurs bâtiments de type Algeco, d'une réserve d'eau (cuve GRV), d'un compresseur à air, d'une cuve à gas-oil et d'une fosse septique étanche. Le site n'est pas sécurisé (absence de clôture et d'affichage) pour en interdire l'accès (cf photographies infra). Du matériel ainsi que des déchets de chantier (palettes, cuve GNR, buse en béton, grilles...) sont déposés en périphérie de la base de vie sur une surface enherbée (voir planche photographique ci-dessous). Il a également été constaté un écoulement de gas-oil au niveau du sol proche du compresseur (voir planche photographique ci-dessous). Cet écoulement de produits hydrocarbonés sur une surface d'un peu plus de 3 m<sup>2</sup> n'a manifestement pas été traité pour éviter une contamination des sols (voir planche photographique ci-dessous).

Base de vie

- justifie la surface occupée dédiée au poste de livraison
- explique l'absence de la base de vie dans le dossier de demande d'autorisation environnementale et décrit les travaux qui ont été mis en œuvre pour sa réalisation (terrassement, défrichage...).

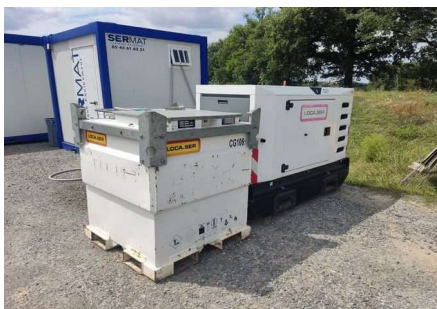
Compresseur sur la base vie

- justifie, **sous 15 jours**, que la cuve de gas-oil est à double enveloppe. Si tel n'est pas le cas, une rétention de capacité suffisante est mise en place dans ce même délai.

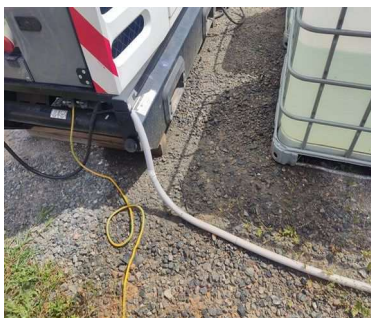
Trace d'hydrocarbures

- transmet à l'inspection, **sous 15 jours**, un rapport d'accident ou d'incident relatif à l'écoulement de produits hydrocarbonés observé près du compresseur de la base vie. Ce rapport est établi conformément à l'article R. 512-69 du code de l'environnement (le modèle de fiche-type à compléter est disponible à l'adresse [https://www.aria.developpement-durable.gouv.fr/wp-content/uploads/2021/04/fiche\\_notification\\_accident\\_avril2021\\_MTE.pdf](https://www.aria.developpement-durable.gouv.fr/wp-content/uploads/2021/04/fiche_notification_accident_avril2021_MTE.pdf))
- indique, **sous un mois**, les mesures envisagées, associées de leurs justificatifs, pour garantir la préservation et la protection des sols et des sous-sols possiblement affectés par la diffusion d'hydrocarbures

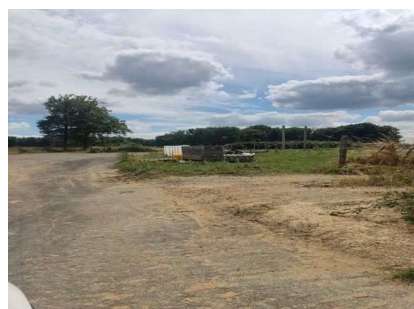
Autre vue de la base vie

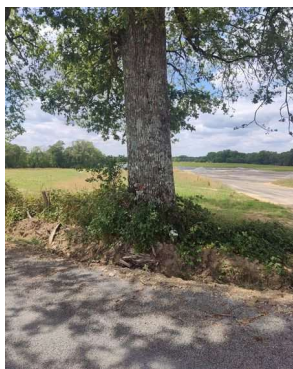
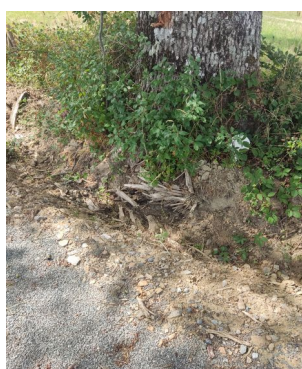
Un fossé a été creusé à l'aplomb de la haie et d'un chêne qui se situe à l'angle de la route principale et de la piste d'accès de l'éolienne E3. Ce chêne (hauteur ~ 15 m) présente des dommages au niveau des racines. En effet, des racines importantes ont été arrachées, manifestement par un engin de chantier (cf photographies ci-après), détruisant potentiellement le système racinaire de l'arbre, ce qui peut créer un risque de déstabilisation par vent fort et affecter sa longévité.

Chêne à l'angle de la route principale et de la piste d'accès à l'éolienne E3, et vue sur les racines arrachées

1) Il est demandé à l'exploitant, **sous 15 jours**, de produire deux rapports d'accident ou d'incident relatifs aux racines endommagées d'un premier chêne et aux branches arrachées d'un second, ceci conformément à l'article R. 512-69 du code de l'environnement (le modèle de fiche-type à compléter est disponible à l'adresse [https://www.aria.developpement-durable.gouv.fr/wp-content/uploads/2021/04/fiche\\_notification\\_accident\\_avril2021\\_MTE.pdf](https://www.aria.developpement-durable.gouv.fr/wp-content/uploads/2021/04/fiche_notification_accident_avril2021_MTE.pdf)).

- justifie le non-respect relatif à la distance latérale d'au moins un mètre entre les haies non arrachées et les travaux en sous-sol longeant ces haies (cf le chêne situé à l'angle de la pite d'accès de l'éolienne E3)
- démontre que la stabilité et l'intégrité de ce chêne ne sont pas compromis
- justifie les motivations de l'arrachage des branches du second chêne situé à l'angle de la pite d'accès de l'éolienne E1. Ces branches sont évacuées pour éviter tout accident routier.

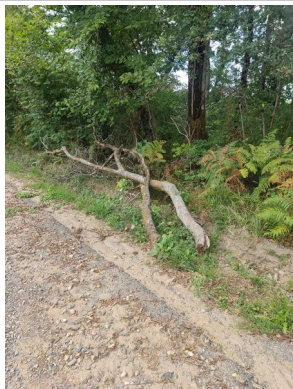
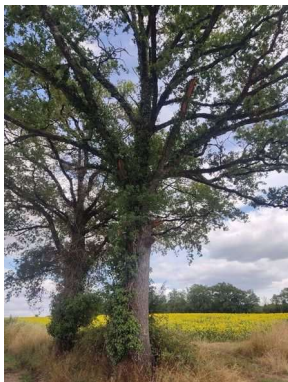
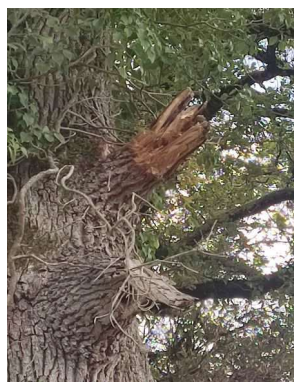
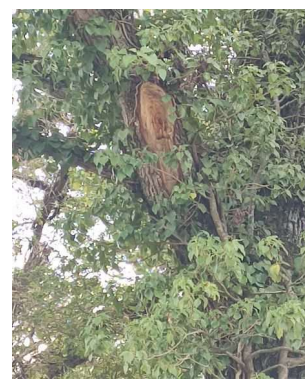
De plus, à l'angle de la route principale et de la piste d'accès de l'éolienne E1, un autre chêne (~ 15 m de hauteur) a eu des branches arrachées (~ 30 cm de diamètre et 6 m de longueur). Celles-ci ont été déposées au bord de la route principale (voir photographies plus bas).

Chêne à l'angle de la route principale et de la piste d'accès à l'éolienne E1, et vue sur les branches arrachées

3) L'exploitant, **sous un mois**, justifie les motivations de l'arrachage des branches du second chêne situé à l'angle de la pite d'accès de l'éolienne E1. Ces branches sont évacuées pour éviter tout accident routier.
