## **Rapport de l'Inspection des installations classées**

Visite d'inspection du 05/02/2026

**Relais DUMAS-DELAGÉ - Station TOTAL**

Références : 2026\_152\_UbD16-86\_Env16

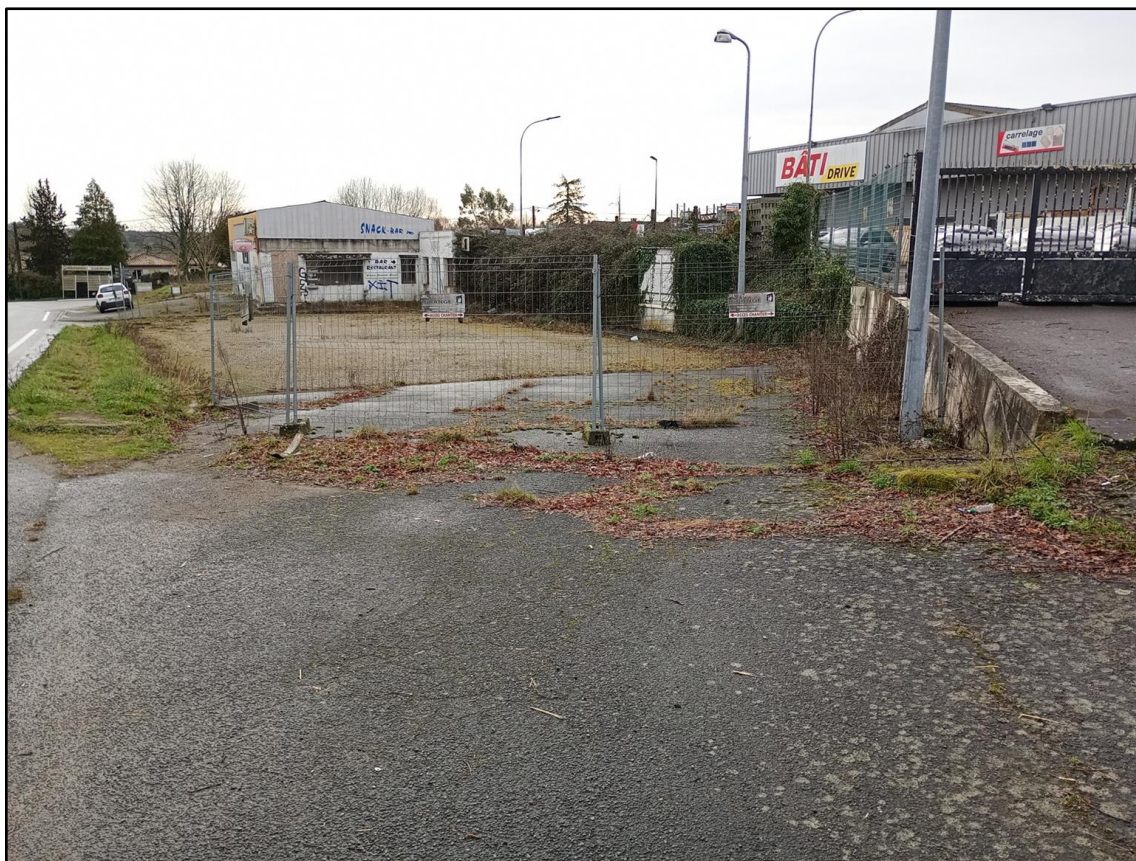
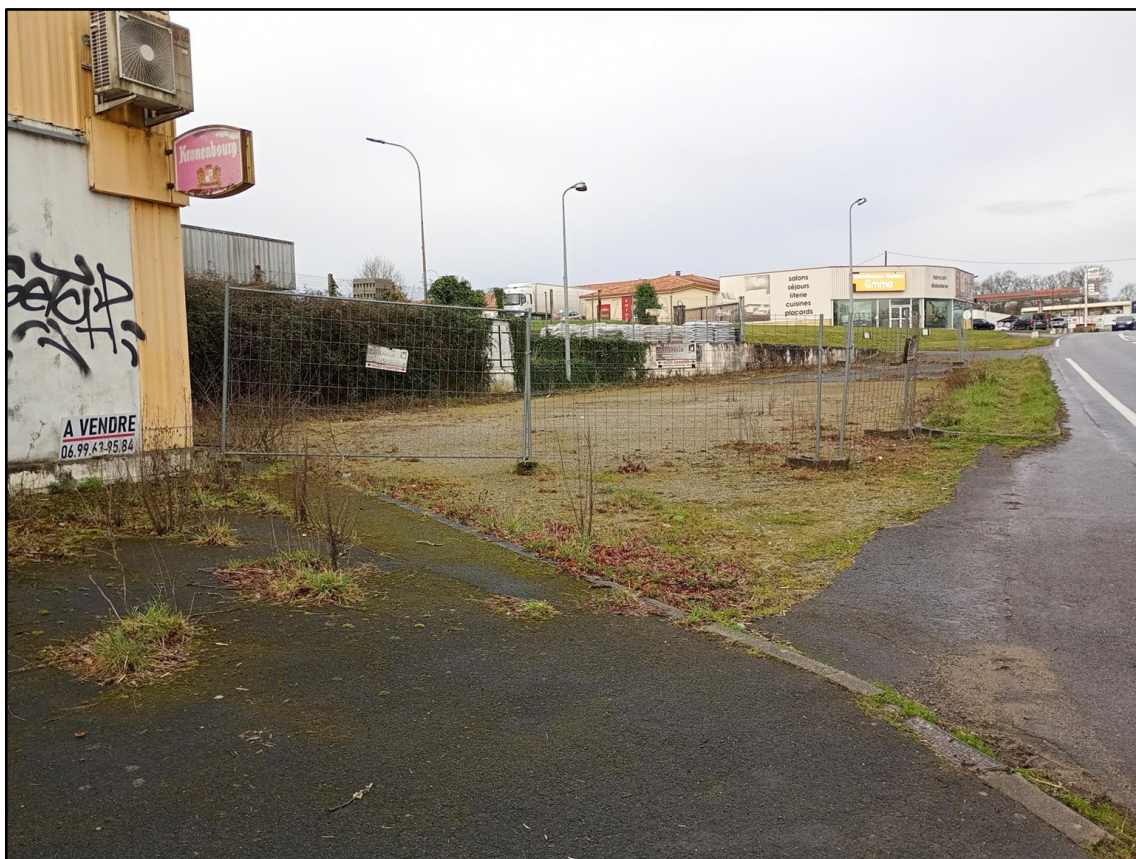
## PHOTOGRAPHIES DU SITE LE JOUR DE L'INSPECTION

- le site est partiellement clôturé. Un mur fait office de clôture au fond du site mais le long de la route départementale, seules l'entrée et la sortie des pistes de la station sont fermées par des grillages de chantier. Une bordure délimite le reste d'espace entre les clôtures avec la voie publique. Comme le site est vide de toute activité et qu'aucun matériau dangereux ne subsiste, le risque apparaît minime pour toute personne qui accéderait au site. **Il convient de rappeler que l'accès au site demeure interdit à toute personne étrangère ;**

Les différentes opérations réalisées permettent de confirmer que la mise en sécurité du site est effective.
