Rapport de l'Inspection des installations classées

Visite d'inspection du 12 mars 2024

EXCOFFIER RECYCLAGE - (DECHETTERIE PRO)

Références : 20240312-RAP-ExcoffierRecyclage-InspectionPPC
Code AIOT : 0003200726

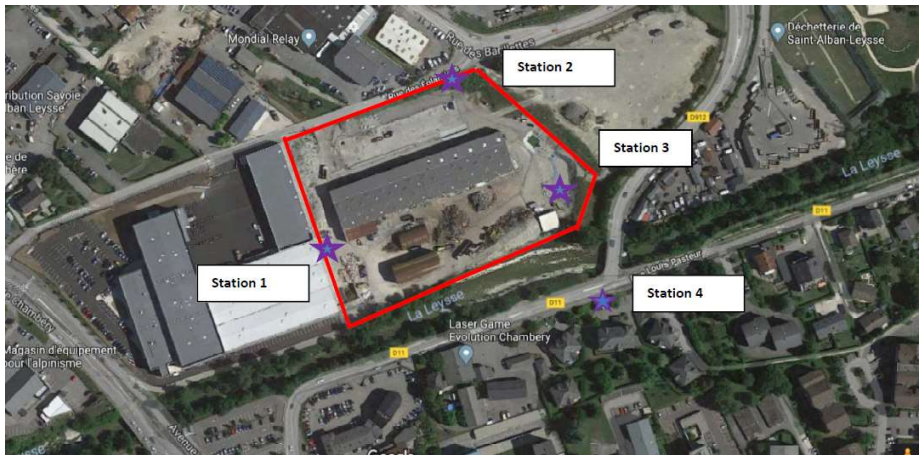
Depuis, l'exploitant a fait réaliser par SAGE ENVIRONNEMENT de nouvelles mesures acoustiques le 4 avril 2023. Les mesures ont été réalisées sur 3 points en limite de propriété et sur un point situé en zone à émergence réglementée (ZER) du côté résidentiel :

- point n° 1 : côté Ouest du site
- point n°2 : côté Nord-Est du site
- point n°3 : côté Sud-Est du site
- point n°4 : situé en ZER (zone résidentielle, type immeuble)

Ce dernier rapport bruit montre la conformité des activités du site par rapport à la réglementation bruit. En effet, l'émergence mesurée est de 2,1dB(A) pour un seuil réglementaire fixé à 5dB(A) par l'arrêté ministériel du 23 janvier 1997.

L'inspection rappelle à l'exploitant qu'il doit veiller à faire respecter les instructions concernant le chargement/déchargement des déchets métalliques.
Le plaignant s'étant manifesté à nouveau par téléphone courant du mois de février 2024, nous proposons de lui faire part des conclusions du dernier rapport bruit du 4 avril 2023.
