Rapport de l'Inspection des installations classées

Visite d'inspection du 06/04/2022

RECYCL AUTOS

Rue de la Noye
Zone Artisanale
90170 ANJOUTEY

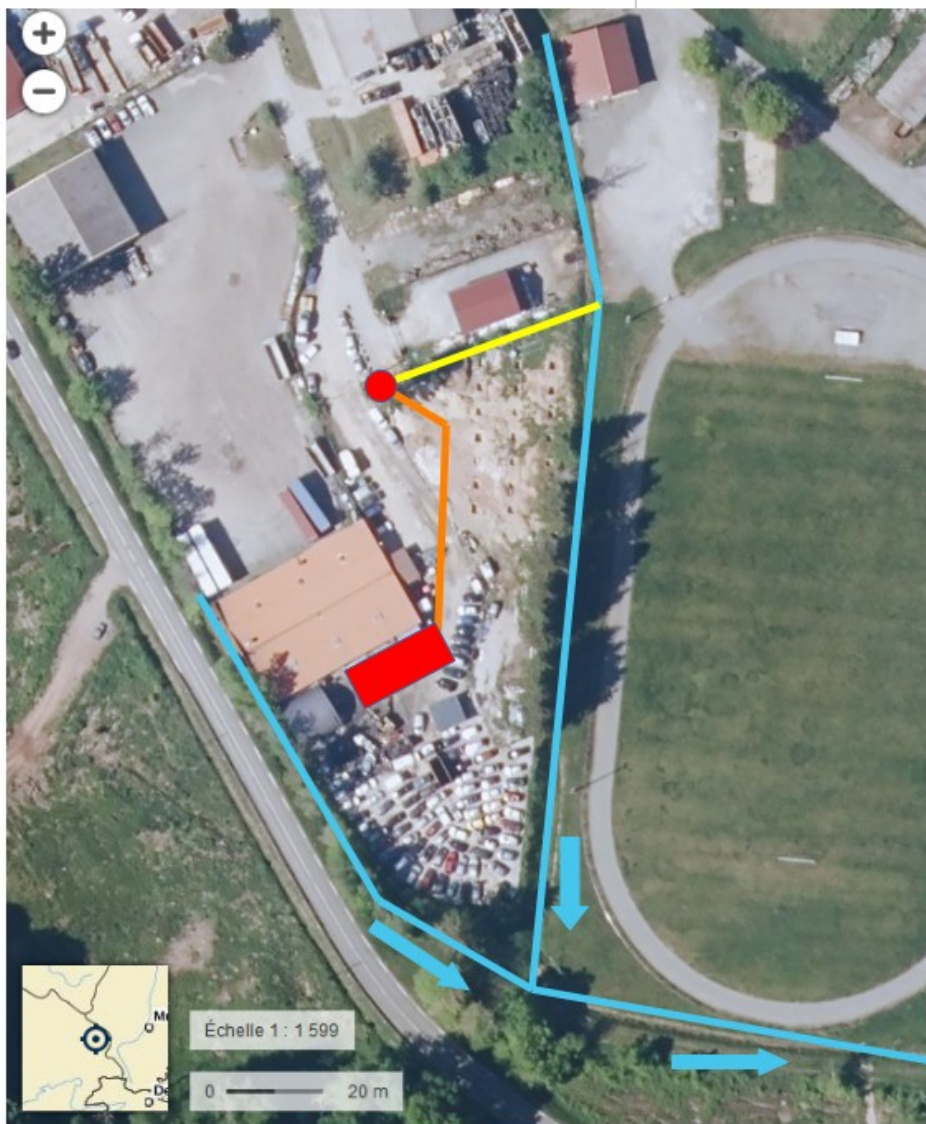
Pollution présente dans le fossé des eaux pluviales de la ZA
(irisation et présences d'hydrocarbures en surface)

En bleu :
cheminement du
fossé

En orange :
cheminement
approximatif du
réseau reliant la
sortie du séparateur
de Recycl'Autos au
puisard (point de
collecte)

En jaune :
canalisation de rejet
(commune) du point
de collecte vers le
fossé

Rond rouge : point
de collecte (puisard)
Rectangle rouge :
séparateur
d'hydrocarbures de
Recycl'Autos

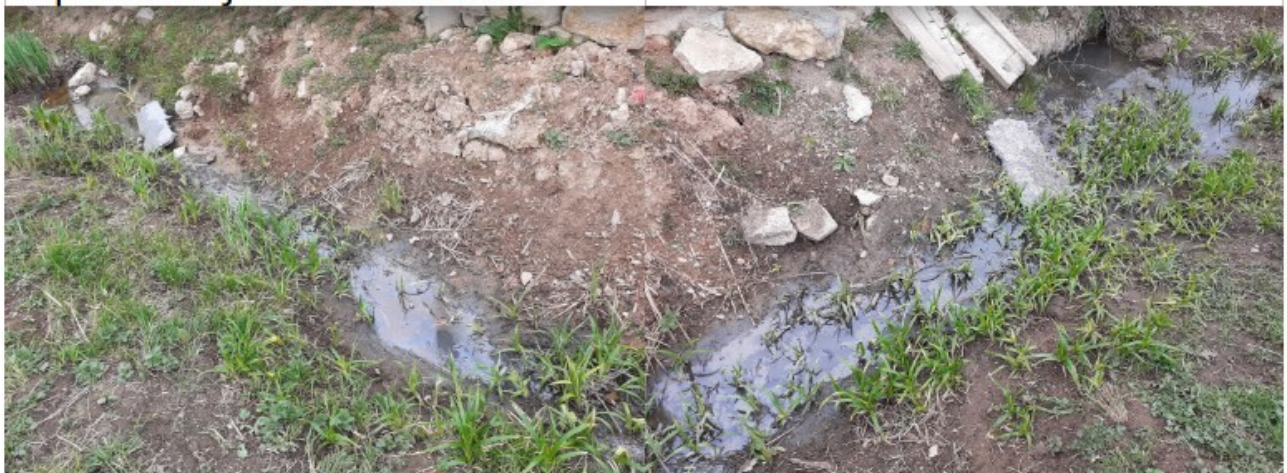
<p>Constats :</p> <p>Lors de l'inspection, il a été constaté que les eaux de rejet en sortie du séparateur d'hydrocarbures présentent de fortes irisations et une couche de matières grasses et huileuses ainsi qu'une odeur caractéristique d'hydrocarbures(cf. photos en annexe). Par ailleurs, la canalisation se rejetant dans le puisard de la ZA présente également un dépôt important de matière huileuse et noire, et l'on retrouve des traces d'irisations. Enfin, ce puisard se rejetant dans un cours d'eau desservant la ZA, ce dernier est fortement pollué comme on peut le voir sur les photos.</p> <p>Les contrôles effectués lors de l'inspection donnent les résultats suivants (cf. annexe résultats) :</p> <p>Hydrocarbures totaux : 60,4 mg/l pour une VLE de 5 mg/l, soit un dépassement de plus de 12 fois la valeur limite</p> <p>MEST : 940 mg/l pour une VLE de 35 mg/l, soit un dépassement de plus de 26 fois la valeur limite</p> <p>Plomb : 0,17 mg/l pour une VLE de 0,002 mg/l, soit un dépassement de plus de 85 fois la valeur limite</p> <p>Chrome : 0,02 mg/l pour une VLE de 0,005 mg/l, soit un dépassement de plus de 40 fois la valeur limite</p> <p>Les paramètres métaux totaux n'ont pas été analysés.</p> <p>Au vu de ces résultats très au-delà des limites, il apparaît de façon certaine que la pollution du fossé est imputable à l'exploitant.</p> <p>La raison pour laquelle le séparateur ne semble pas fonctionner n'a pas pu être déterminée lors de l'inspection (non déclenchement de l'alarme d'après l'exploitant, non rétention des huiles et hydrocarbures).</p> <p>Il est demandé à l'exploitant de faire le point sur son installation de traitement de eaux de ruissellement dans les plus brefs délais et de transmettre les justificatifs de bon fonctionnement ou de remise en état à l'Inspection.</p>

Présence d'irisations dans le fossé à partir
du point de rejet de la canalisation

La pollution est un point qu'il convient de traiter dans les plus brefs délais, ainsi que de déterminer la raison pour laquelle le séparateur hydrocarbures ne rempli pas sa fonction (absence de déclenchement d'alarme, non rétention des hydrocarbures).

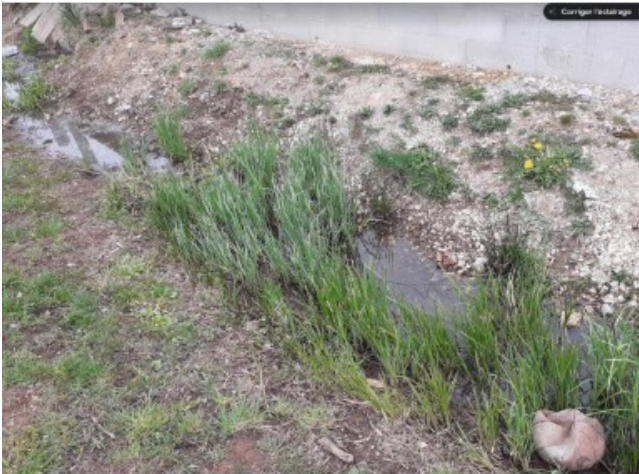
En amont du point de rejet, le fossé ne présente plus d'irisations, uniquement en aval

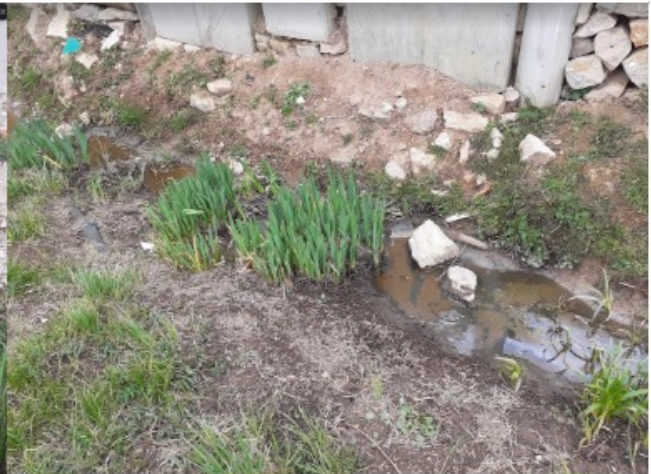
Présence de boues et d'irisation très marquées au niveau du point de rejet dans le fossé

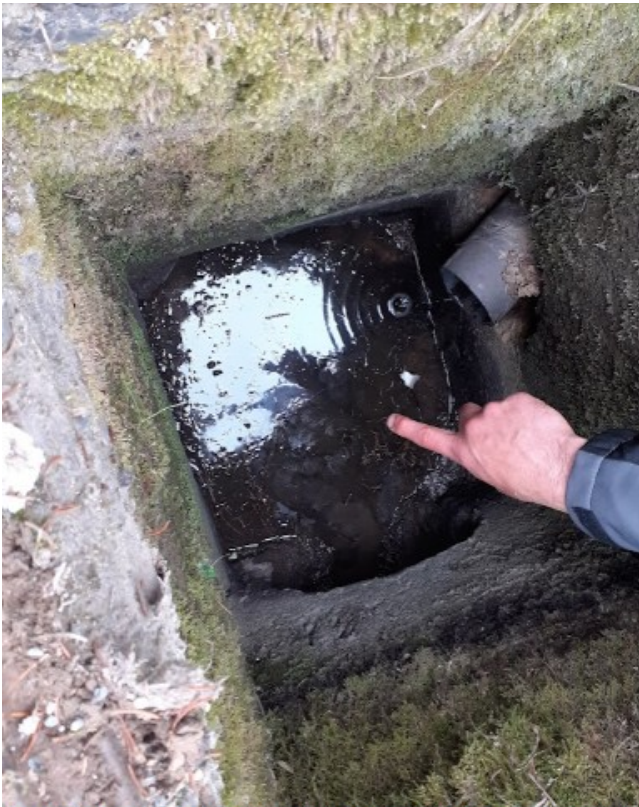
Au niveau du regard (puisard de collecte) de la ZA, présence d'irisations et de boues huileuses et d'hydrocarbures venant de la conduite en provenance du séparateur Recycl'Autos

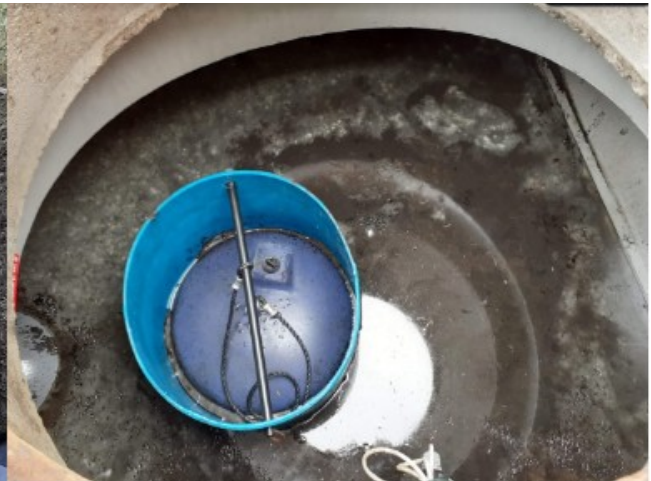
Etat d'un compartiment du séparateur d'hydrocarbure de l'installation. Présence d'une couche huileuse et d'irisations ainsi que d'une sorte de moisissures

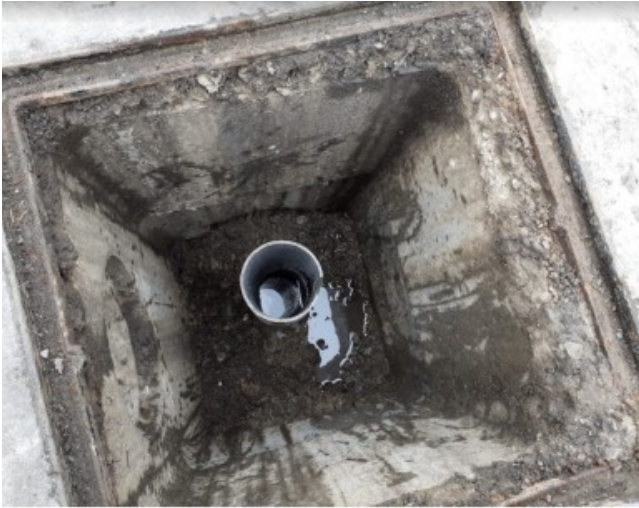
Compartiment de sortie du séparateur d'hydrocarbure de Recycl'Autos. Des irisations sont présente dans le point de rejet et dégagement d'une odeur caractéristique d'hydrocarbures

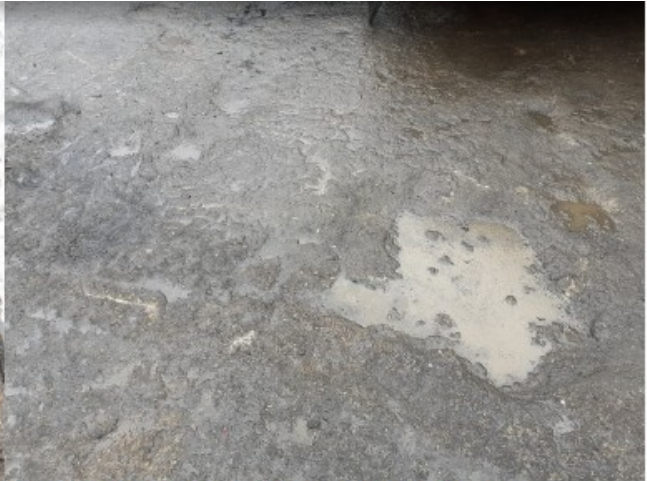
Il a été constaté lors de l'inspection que la zone imperméabilisée était particulièrement sale, présentant une couche huileuse et de nombreuses traces d'irisations, particulièrement autour de la zone de dépollution et de stockage des pièces grasses issues de la dépollution. Le séparateur d'hydrocarbures présente également d'importantes traces huileuses dans les zones qui ne devraient pas en contenir, interrogeant sur son bon fonctionnement.

Etat de la dalle imperméabilisée : présence d'une couche grasse et huileuse partout.

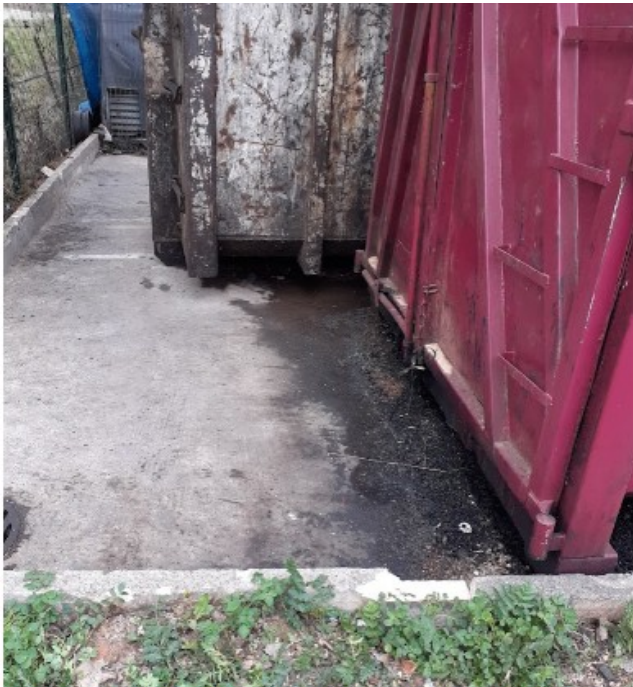
Référence réglementaire : Arrêté Préfectoral du 03/07/2018, article 2.2.7 al 3
Thème(s) : Risques chroniques, Respect des prescriptions
Prescription contrôlée : III. Entreposage des pièces et fluides issus de la dépollution des véhicules terrestres hors d'usage : Toutes les pièces et fluides issus de la dépollution des véhicules sont entreposés à l'abri des intempéries. [...] Les pièces grasses extraites des véhicules (boîtes de vitesses, moteurs...) sont entreposées dans des conteneurs étanches ou contenues dans des emballages étanches. [...]
Constats : Lors de l'inspection, il a été constaté que les containers sont entreposés à l'extérieur. Celui servant à stocker les pièces grasses n'est pas étanche (présence de jours entre les portes, absence de rétention) comme en attestent les traces d'huiles uniquement présentes dans le sens d'écoulement de la dalle, et celui des autres pièces est perforé. Le dispositif servant à protéger des intempéries n'était pas en place lors de l'inspection et ce dispositif rudimentaire ne présentent pas les garanties permettant de s'assurer de protéger les pièces des intempéries.

Benne de stockage des moteurs et des pièces grasses. La benne ne semble pas étanche au regard des traces d'huile laissée dans le sens de la pente.

La mise en place d'un conteneur réellement étanche et protégé des intempéries est également une nécessité.
