## **Rapport de l'Inspection des installations classées**

Visite d'inspection du 09/05/2022

#### **GRANULATS PIGNET STREF**

Références : 20220509\_VI\_GPS

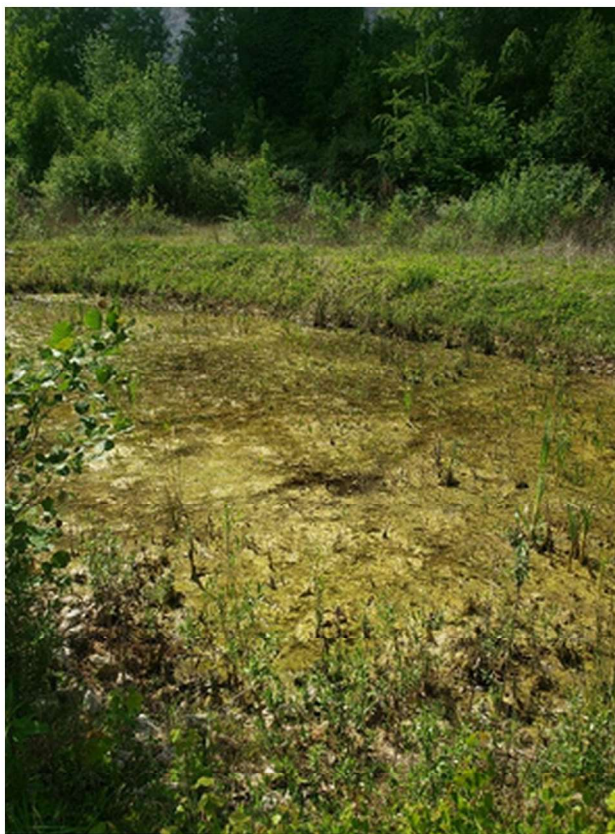
**Photo 1 : Mare (zone TE6/TE7)**

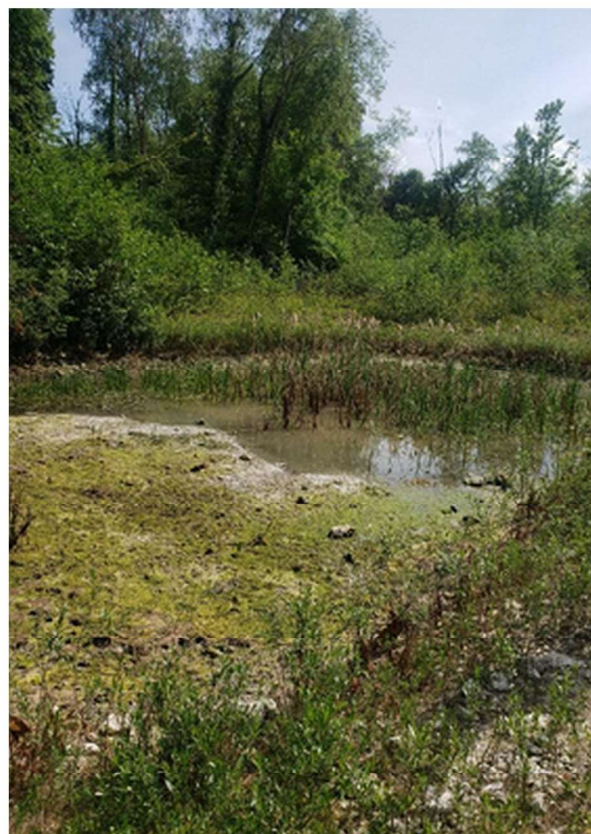
**Photo 2 : Mare (zone TE4)**
