## **Rapport de l'Inspection des installations classées**

Visite d'inspection du 30/03/2022

#### **CERESIA**

**Référence :** CERE22\_Rapport\_VI\_185

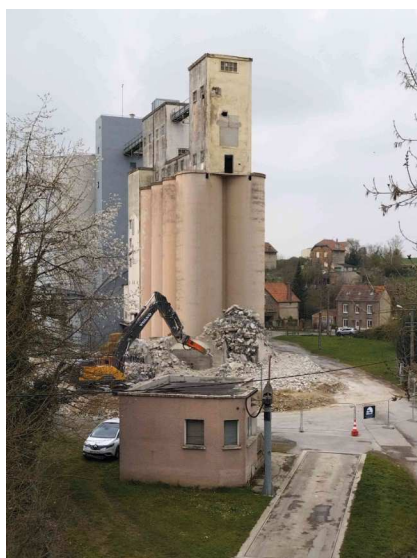
Vue depuis le pont sur la RD1

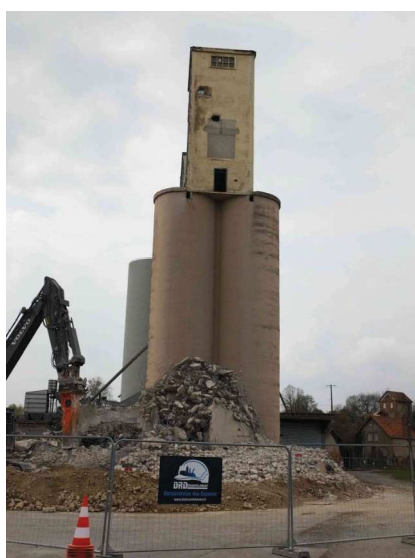
Vue depuis l'accès rue de la Gare

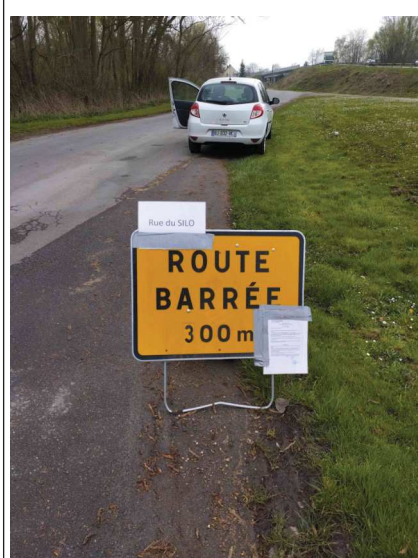
| <b>Constats :</b><br>Les dispositifs de clôture permanents sont toujours en place.<br>La signalisation de chantier est conforme au plan communiqué.<br>L'arrêté municipal du 10/03/2022 est affiché sur les panneaux d'indication de situations temporaires (de type KC1), placés en amont des deux accès au site (par les rues de la Gare et de Montbard). La rue du Silo est totalement interdite à la circulation des véhicules et des piétons.<br>Des barrières mobiles délimitent les zones de chantier : autour des cellules du silo 77 et de l'ancien atelier.<br>Des rondes sont effectuées toutes les deux heures par M.RENE (responsable du site CERESIA), mais elles ne sont pas consignées dans le cahier de vie.<br>Sur celui-ci et en interrogeant M. RENE, la société DRD Démantèlement (57/YUTZ) a commencé à démolir le silo le 16/03/2022 par grignotage avec une pelle à grand bras, après avoir protégé les enrobés autour du silo et démonté les ouvrages des superstructures<br>Le 30 mars, avec un brise roche, l'entreprise DRD continuait à démolir les bases bétonnées des cellules et de la tour de travail.<br>Selon le planning fourni, il est constaté un retard des travaux d'une semaine environ. La pince de découpe et de manutention serait en panne.<br>Les gravas en béton sont évacués sur le site RVM à Epaux-Bézu. La ferraille est conservée par la société DRD Démantèlement. |

Panneau KC1 (rue de la Gare)

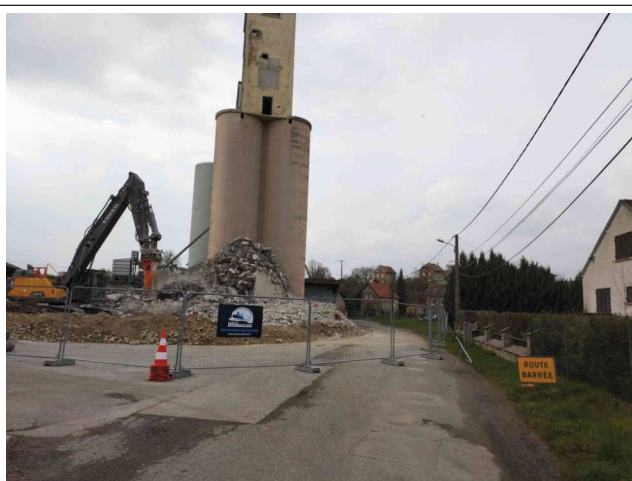
Vue depuis la rue du silo (accès interdit)

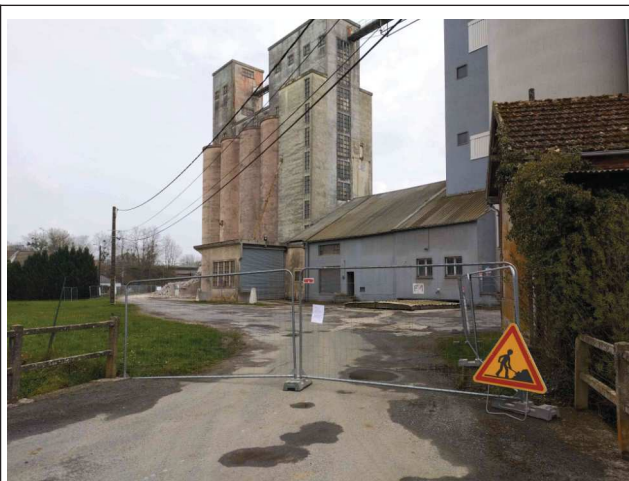
Accès interdit à la rue du silo (depuis la rue de Montbard (à droite local atelier à démolir))

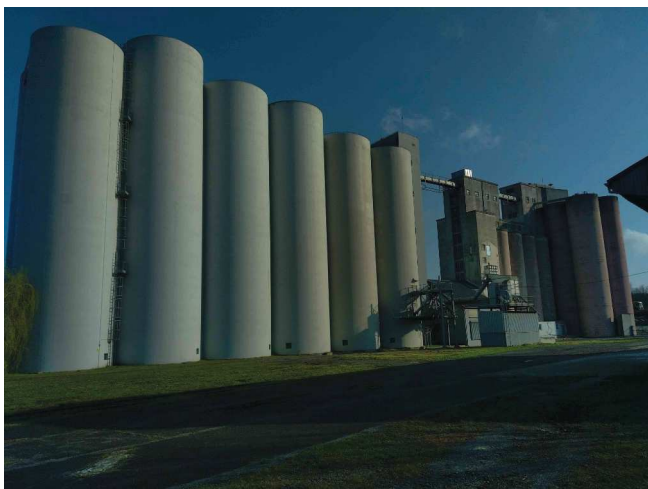
Vue d'archive (19/03/2021) : à droite les six cellules et la tour de travail du silo 77 détruites
