Rapport de l'Inspection des installations classées

Visite d'inspection du 28/09/2023

TEREOS FRANCE

Références : ORI23RINSP_446
Code AIOT : 0005100521

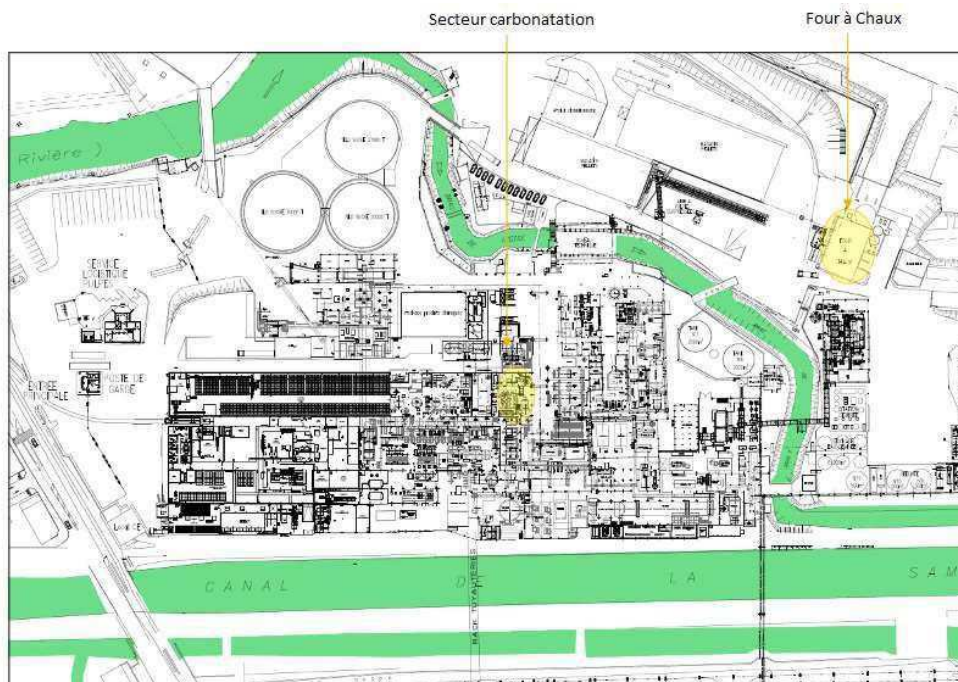
Constats : <u>Déroulement de l'événement :</u> Une fumée blanche est détectée par le chef de poste le vendredi 22 septembre 2023 vers 12 heures et 45 minutes. La fumée est située au pied des carbonatations de la chaîne d'épuration A, située à l'intérieur de l'atelier épuration. Des contrôles multigaz réalisés devant la salle de contrôle du bâtiment ont indiqué la présence de monoxyde de carbone. Le relevé a indiqué 200 ppm. La chaîne d'épuration A est mise à l'arrêt. La DREAL a pris contact avec l'exploitant vers 14h15 après avoir pris connaissance de l'incident par la préfecture. La tuyauterie d'alimentation de la chaîne A est vérifiée la samedi 23 septembre 2023, sans détection d'anomalie selon l'exploitant. Le défournement du four à chaux est initialisé afin d'obtenir une richesse en CO ₂ adéquate et une température du four plus basse. Deux balises multigaz sont positionnées sur la chaîne A (une balise se trouvant devant la salle de contrôle, l'autre à l'étage inférieur). La chaîne A est remise en service vers 14 heures. Du monoxyde de carbone est détecté par une balise multigaz le dimanche 24 septembre vers 14 heures. La chaîne d'épuration A est remise à l'arrêt. Le défournement du four à chaux est finalisé le lundi 25 septembre 2023. Le mardi 26 septembre 2023, une perte de régulation ainsi qu'une anomalie du pH sont détectées sur la chaîne d'épuration B, située en extérieur. La chaîne de décarbonatation A est remise en route, la chaîne B est mise à l'arrêt. Une fuite sur la tuyauterie du gaz CO ₂ est découverte à l'intérieur du carbonateur 2. La chaîne B est remise en route après réparation de la tuyauterie le mercredi 27 septembre 2023.

Selon l'exploitant, la fuite de gaz se serait produite suite à un engorgement de l'émousseur du carbonateur 1 de la chaîne A dû à une augmentation trop importante du débit des pompes à gaz. Le tuyau d'évacuation en cas de surcharge se trouvant au rez-de-chaussée du bâtiment de la chaîne A, des émanations de gaz ont eu lieu dans l'atelier.

L'augmentation anormale du débit serait due à deux facteurs. Le four à chaux étant en phase de rodage, la combustion était trop importante impliquant un taux un peu faible en dioxyde de carbone. La présence d'une fuite sur la chaîne B aurait également généré une perte en dioxyde de carbone.

Il est demandé à l'exploitant de caractériser et d'expertiser la canalisation défectueuse (perte d'épaisseur normale, défaut métallurgique, phénomènes d'oxydation,...). L'exploitant justifiera la maintenance et le suivi associés à cette canalisation de CO2.

Les équipements similaires feront l'objet d'un contrôle.
