## **Rapport de l'Inspection des installations classées**

Visite d'inspection du 27/09/2023

#### **EVERGLASS**

Références : EVER23RINSP\_494  
Code AIOT : 0005100566

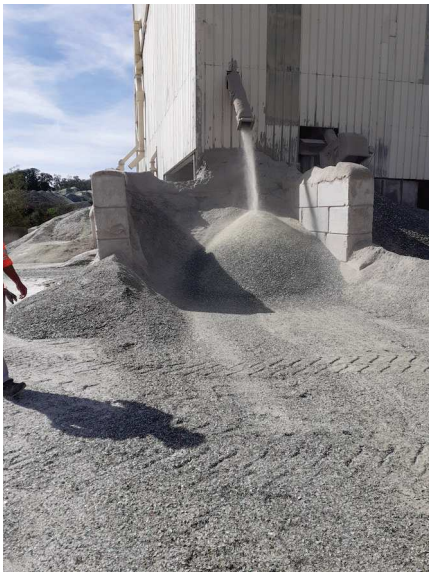
| <b>Constats :</b><br>Lors de la visite de l'unité principale de tri du verre brut, l'inspection a constaté que le broyeur et les équipements de transport associés étaient correctement capotés dans le bâtiment. Un empoussièrement important est présent au niveau de la chute de produit de 0,10 mm à la sortie (transport) et nécessite d'être amélioré pour réduire les envols.<br><br><br><br>L'exploitant doit proposer sous 3 mois des améliorations sur le moyen de transport entre la sortie du bâtiment et le stockage en tas. |
