Rapport de l'Inspection des installations classées

Visite d'inspection du 25/07/2022

CORAMINE

Références : IC-R/0407/22-LF

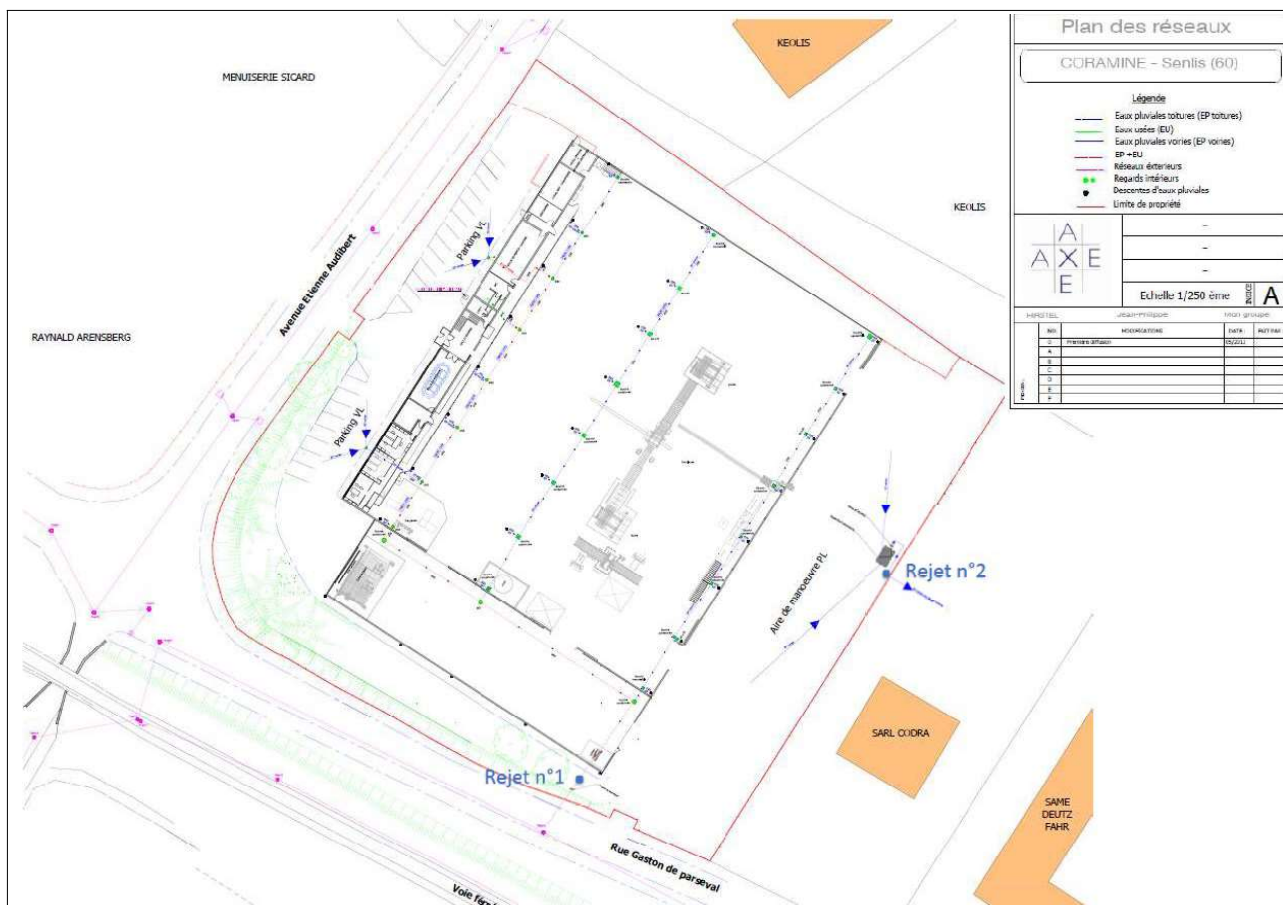
Deux points de rejets des effluents sont présents sur le site.

- Point n°1 : Regard extérieur situé au sud de l'établissement donnant sur la rue Gaston de Perceval. qui reçoit les eaux sanitaires et les eaux pluviales de toitures et de voiries (parking PL et VL).

- Point n°2 : Regard intérieur situé à l'Est de l'établissement Eaux pluviales de voiries (aire manœuvre des PL).

L'exutoire de ces deux points de rejet est le réseau d'eaux usées de la zone industrielle de senlis qui se déverse dans la station d'épuration communale de senlis.

Les deux points de rejet doivent être équipés d'un séparateur hydrocarbures.

1/ L'inspection s'interroge sur le fait que les eaux domestiques et les eaux pluviales souillées et non souillées arrivent toutes au niveau du même regard. L'exploitant nous explique que le réseau d'eau de la zone industrielle de SENLIS n'est pas de type séparatif. Ce point a été vérifié par l'inspection auprès de Monsieur Benoit BATALER, chargé d'étude au bureau de police de l'eau. Il s'agit d'un réseau unitaire.

2/ l'exploitant nous informe qu'il n'a pas d'autorisation de rejet vers la station de Senlis. Ce point est aussi confirmé par Monsieur BATALER.

L'inspection s'interroge sur le nettoyage du séparateur du rejet n°2. L'exploitant informe l'inspection que ce point de rejet n'a pas de séparateur à hydrocarbure.

<p>Ce point est non conforme à la réglementation en vigueur, article 4.3.5 de l'arrêté préfectoral du site daté du 10 octobre 2014 et qui indique que les deux points de rejet sont pourvus d'un séparateur hydrocarbure.</p> <p>L'absence d'autorisation de déversement dans la STEP de SENLIS est aussi relevée comme un point non conforme.</p> <p>L'exploitant doit obtenir une autorisation de rejet dans la station d'épuration de SENLIS.</p> <p>Ces deux non conformités feront l'objet d'une proposition de mise en demeure.</p> <p>De plus, au vu de ces éléments, certaines prescriptions de l'arrêté préfectoral daté du 10 octobre 2014, ne sont pas adaptées à la situation du site concernant la gestion des effluents du site. En effet :</p> <p>1- le site ne possède pas d'eaux résiduaire : les eaux issues du nettoyage des équipements de la ligne d'encollage et du lavage de sols de l'atelier sont récupérées et traitées en tant que déchet.</p> <p>De ce fait les articles suivants de l'arrêté préfectoral susnommés doivent être modifiés ou abrogés:</p> <p>article 4.3.1 identification des effluents à modifier (absence d'eaux résiduaire)</p> <p>article 4.3.5 Localisation des points de rejet à modifier (absence d'eaux résiduaire)</p> <p>article 4.3.8 Gestion des eaux polluées et des eaux résiduaire interne à l'établissement à modifier (réseau unitaire)</p> <p>article 4.3.9 à 4.3.12 à modifier (absence d'eaux résiduaire)</p> <p>Afin de gérer ces modifications, l'inspection proposera ultérieurement un arrêté préfectoral complémentaire.</p>

Type de suites proposées : Avec suites
Proposition de suites : Mise en demeure, respect de prescription, Lettre de suite préfectorale
Proposition de délais : 3 mois

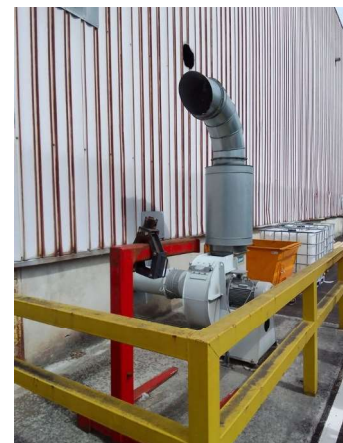
Fig 1 et 2: Tableau récapitulatif des mesures atmosphériques de 2021 et 2022 et conduit n°1.

PC4 : la vitesse d'éjection mesurée sur le conduit n°1 en 2022 est non conforme à la réglementation en vigueur. Ce résultat serait la conséquence d'une mauvaise prise de mesure due à la forme du conduit en courbe (absence de segment droit). De plus, la forme du débouché de ce conduit, ne favorise pas l'ascension des gaz dans l'atmosphère (sortie pratiquement à l'horizontale).

L'exploitant remet à l'inspection la copie du rapport de surveillance des émissions atmosphériques daté du 18/03/2021 et les résultats de 2022. Le prestataire n'a pas encore fourni le rapport complet à l'exploitant pour les émissions de mesurées en 2022. Les résultats de 2021 sont conformes à la réglementation. En 2022, les résultats montrent une vitesse d'éjection inférieure au seuil minimum. Une deuxième mesure est effectuée en juillet. Elle s'avère conforme. Cependant le résultat obtenu en juin serait la conséquence d'une mauvaise prise de mesure due à la forme du conduit en courbe (absence de segment droit). De plus ce conduit de par sa forme, ne favorise pas au maximum l'ascension des gaz dans l'atmosphère (sortie pratiquement à l'horizontale). L'exploitant accepte de changer son conduit pour la fin de l'année 2022 afin de le rendre conforme à l'article 2 de l'arrêté préfectoral complémentaire du site daté du 12/08/2016 qui dispose:

BILAN DES REJETS ATMOSPHÉRIQUES					
		Arrêté complément aire 2016	Résultats du 18/03/2021	Résultats du 23/06/2022	21/07/2022
Conduit n° 1	Vitesse éjection	Seuil mini (m/s)	16,8	22,2	13,0
	COV Totaux	Seuil concentration (mg/Nm3)	8.4	2	2
		COV Flux massique (kg/h)	0,05	0,0138	0,0101
	Poussières	Seuil concentration (mg/Nm3)	<5	0,3	0,36
		Flux massique (kg/h)	0,03	0,0024	0,0015

Intervention pour
mesure
complémentaire
suite NC du 23 juin

Devis à faire pour
modifier la sortie
du conduit évent

Ce point fera l'objet d'une proposition de mise en demeure.
