## **Rapport de l'Inspection des installations classées**

Visite d'inspection du 02/10/2025

**TESTOUTIL S.A.**

ZI10 cours Guillaume Arnaud de Tontoulon  
33430 Bazas

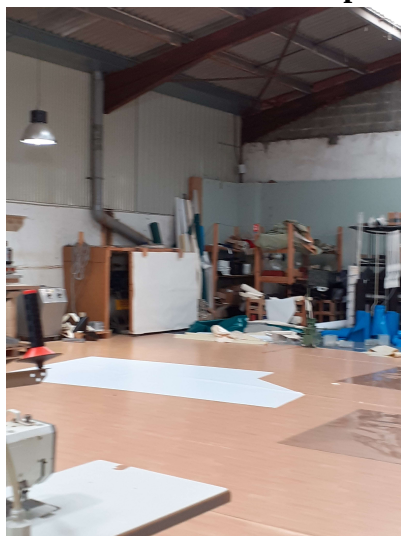
Atelier 2

- La présence de trichloroéthylène sur les points de prélèvements réalisés dans l'atelier avec une concentration inférieure à la valeur repère R1 de  $10 \mu\text{g}/\text{m}^3$  au point « Atelier 1 » mais supérieure à R1 au point « Atelier2 » mais très inférieure à la valeur d'action rapide (VAR) de  $50 \mu\text{g}/\text{m}^3$ .

Dans l'atelier 2, c'est à dire la zone de l'atelier la plus éloignée de la porte d'ouverture, régulièrement une concentration en TCE supérieure à la valeur repère R1 dans l'air intérieur. Est mesurée Malheureusement, les travaux de surpression recommandés par l'ADEME n'ont pas été réalisés pour des raisons économiques. Cette zone étant assez éloignée de la porte d'ouverture de l'atelier, elle ne bénéficie pas de la même aération naturelle que dans l'atelier 1 et la visite a permis de constater qu'il s'agit d'une véritable zone de travail et non d'une simple zone de passage. Le risque d'exposition aux TCE par inhalation est donc possible jusqu'à la mise en oeuvre des mesures de gestion, soit jusqu'en 2027. L'ADEME a confirmé par email du 26 novembre 2025 qu'une IEM avait été réalisée en 2018 pour vérifier la comptabilité de l'usage sur site, sur la base des concentrations maximales mesurées lors de la campagne de mesures de 2018. Les calculs avaient conclu à des risques acceptables ou dans la zone d'incertitude (pour les concentrations maximales observées ponctuellement, supérieures à la valeur d'action rapide). éalisés et le cas échéant de les mettre à jour .

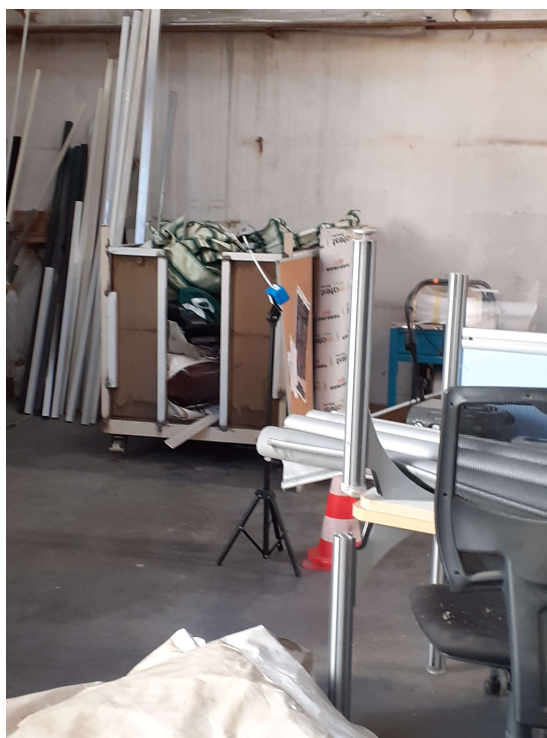
Atelier 1 et son prélèvement d'air

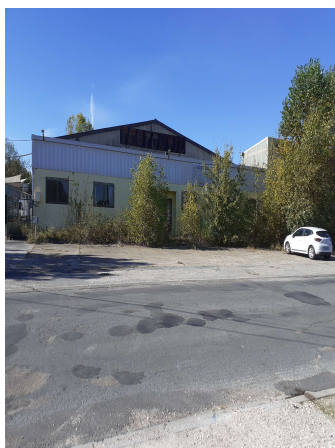
Vue du site depuis la route
