### Rapport de l'Inspection des installations classées

Visite d'inspection du 18/12/2025

#### **Société DUBOS Travaux Publics**

## **Contexte de l'inspection : POLLUTION DE FIOUL SUR SITE**

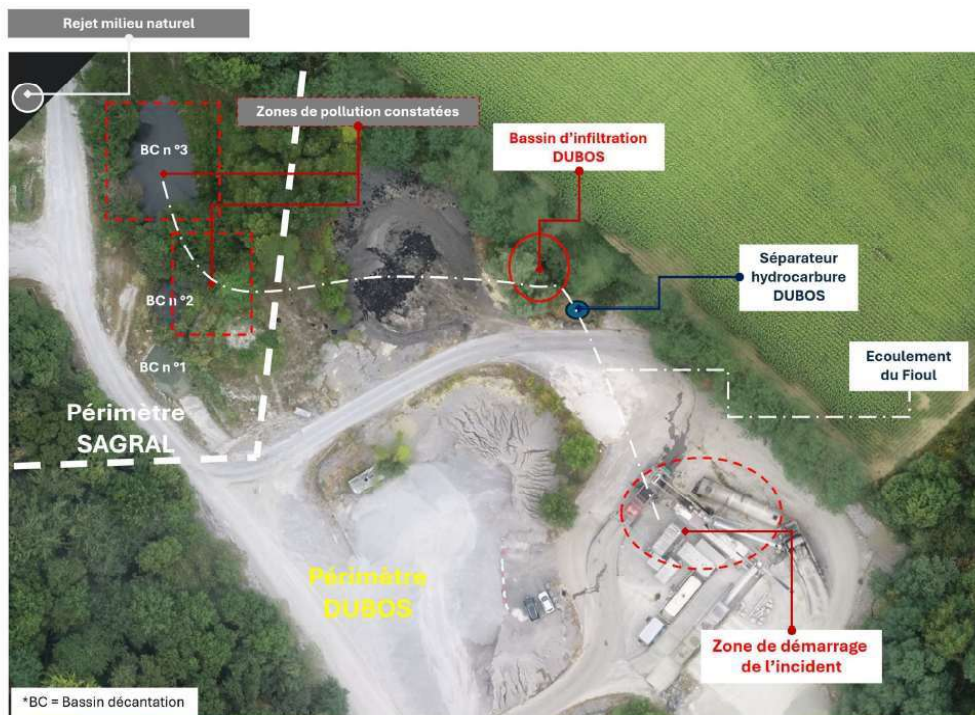
| <p><b>Constats : Non Conforme</b></p> <p>Les 2 cuves présentes sur le site de la société DUBOS TP, la première d'une contenance de 40 000 litres et une deuxième additionnelle de 500 litres ne sont pas associées à une capacité de rétention dont le volume est au moins égal à 100 % de la capacité du plus grand réservoir ou 50 % de la capacité globale des réservoirs associés [...].</p> <p>Le non-respect de cette prescription réglementaire est à l'origine de la dispersion des 5 000 litres de fioul dans l'environnement.</p> <p>Pour cette raison, un projet de mise en demeure est rédigé à l'encontre de la société DUBOS TP.</p> <p><u>Exposé des faits :</u></p> <p>La société DURRUTY a informé, le 17 décembre 2025, l'inspection des installations classées d'une pollution de fioul sur ses installations, découverte au niveau de son bassin d'infiltration en contre-bas de ses installations ; bassin qui est également utilisé par la société DUBOS TP, société voisine de la carrière exploitée par la société SAGRAL appartenant au groupe DURRUTY (bassin de décantation n°3 sur le plan joint ci-dessous) .</p> <p>La déclaration d'incident transmise par la société Durruty confirme les éléments communiqués par la société DUBOS TP :</p> <p>«</p> <ul style="list-style-type: none"><li>- la pompe qui alimente en fuel la partie motorisée de l'installation fonctionne en mode automatique, pilotée par un flotteur relié à un automate. L'automate commande le fonctionnement de la pompe selon le niveau de carburant. Lors de l'incident, l'automate a transmis un ordre d'arrêt mais la pompe ne s'est pas arrêtée ;</li><li>- le réservoir du moteur étant plein, le fuel s'est déversé au sol, puis dans un regard, avant d'atteindre le séparateur d'hydrocarbures de DUBOS. Celui-ci s'est rempli puis a débordé dans le bassin d'infiltration DUBOS. Ce bassin n'étant pas étanche, la pollution s'est infiltrée avant de réapparaître au niveau du bassin de décantation SAGRAL n°2.</li></ul> <p>Nous constatons une épaisseur importante (15 cm) d'hydrocarbures dans le bassin de décantation n°2 et une épaisseur très fine dans le bassin de décantation n° 3 SAGRAL.</p> <p>Les abords du bassin de décantation n°2 présentent également des traces de pollution aux hydrocarbures. Une forte odeur est perceptible dans la zone et détectable depuis la route communale. Aucune trace d'hydrocarbures n'a été observée en sortie du bassin de décantation n°3 et au niveau du point de rejet vers le fossé (milieu naturel). »</p> |

- traces nettement visibles tout le long de l'installation allant de la cuve de fioul jusqu'au premier regard,
- puis vers le séparateur d'hydrocarbures qui a débordé laissant apparaître des traces de fioul épandu dans le sol jusqu'au bassin d'infiltration,
- et enfin jusqu'au bassin de décantation où la pollution aux hydrocarbures est nettement visible.

Figure 1 : schéma de l'accident survenu sur le site DUBOS TP, dans la nuit du 9 au 10 décembre 2025, avec le déversement d'environ 5 000 litres de fioul

**Proposition de suites :** Mise en demeure, respect de prescription

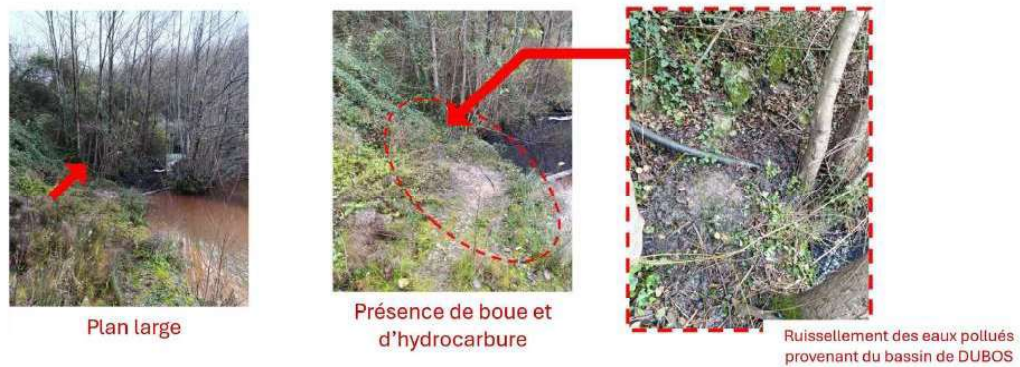
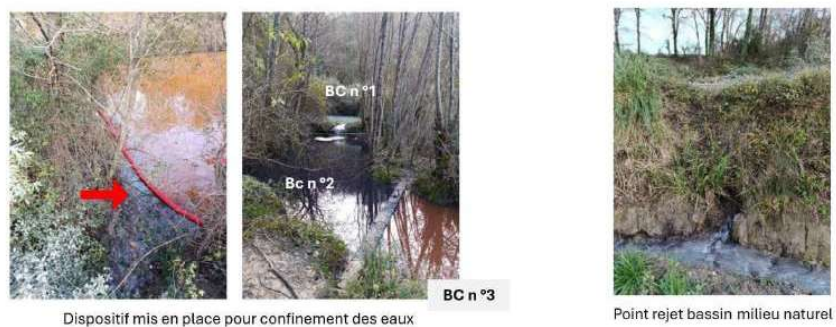
Cette pollution a été confinée par des boudins mis en place par la SAGRAL. En effet dès la pollution identifiée, la société SAGRAL a réagi en plaçant un barrage filtrant au niveau de son bassin de décantation pour contenir les hydrocarbures et éviter que la pollution ne se répande dans le petit cours d'eau en contre-bas et souille la flore. La société SAGRAL a, par ailleurs, mis à disposition de la société DUBOS TP un kit anti-pollution pour l'aider à intervenir afin de juguler la propagation de la pollution.

**Photo zone de résurgence eaux polluées provenant du bassin de DUBOS**

Figure 2 : photos de la pollution aux hydrocarbures
