Rapport de l'inspection des installations classées

Visite d'inspection du 17/01/2023

SOCIETE DE PROPRETE ET D'ENVIRONNEMENT DE NORMANDIE

Cette visite fait suite à l'incendie survenu sur la plateforme le 12/01/2023.

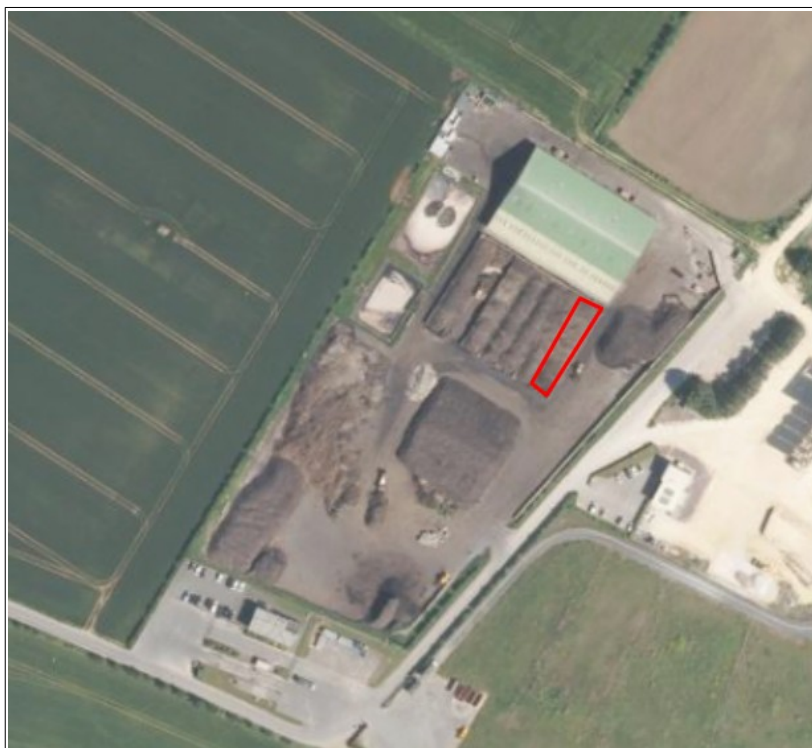
L'exploitant a contacté le SDIS qui est intervenu rapidement et a réussi à atteindre le feu en début d'après midi (les détails doivent être fournis dans la fiche d'incident que l'exploitant doit transmettre à l'IIC avant le 26 janvier). Le feu était localisé en partie haute de l'andain et non pas en son centre, aussi, la partie basse de l'andain n'est pas entrée en combustion. Les vents ayant été importants durant la nuit, l'exploitant suspecte que la prise au vent de la partie haute de l'andain (située au-dessus du muret constituant la cellule) fait partie des éléments à l'origine de la survenue de l'incendie. La localisation de l'incendie est présentée sur la photo aérienne ci-dessous en encadré rouge.
