Rapport de l'Inspection des installations classées

Visite d'inspection du 20/11/2023

CARRIERE BAUDOUIN

Références : 2023 - 748

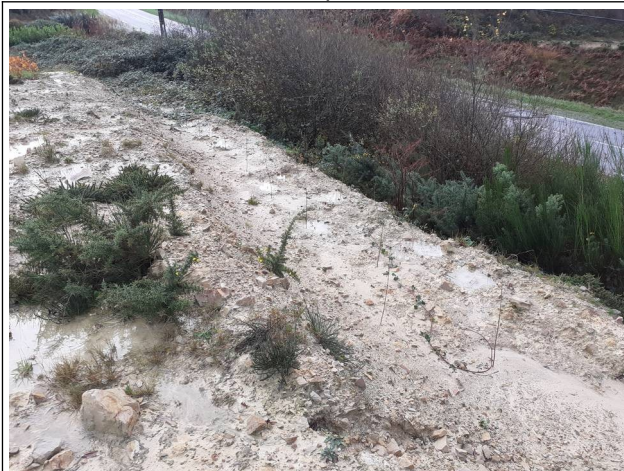
Concernant la végétalisation du flanc extérieur côté RD 22, l'exploitant a indiqué avoir fait réaliser les plantations en novembre 2022, cependant, une partie importante des plantes n'a pas survécu. Une relance du prestataire (société LEGRAND à BEAUMONT-HAGUE) a été faite en vue d'une intervention prévue en mars 2024. La visite sur le terrain a confirmé le fort taux de perte, nécessitant de nouvelles plantations.

Plantations le long de la RD22

Il est demandé à l'exploitant de justifier le remplacement des végétaux morts au niveau du flanc extérieur le long de la RD 22.

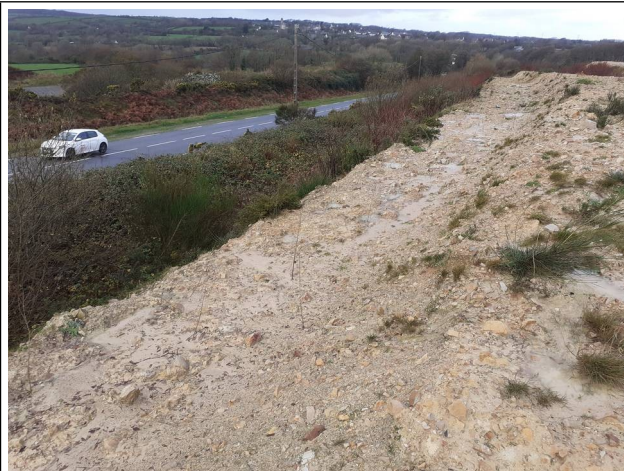
Plantations le long de la RD22
