Rapport de l'Inspection des installations classées

Visite d'inspection du 03/05/2023

DEROMEDI CARRIERES

« Jussy »
58 220 CIEZ

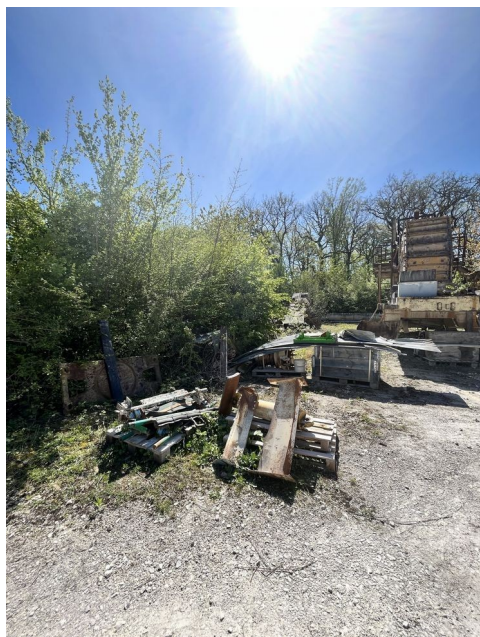
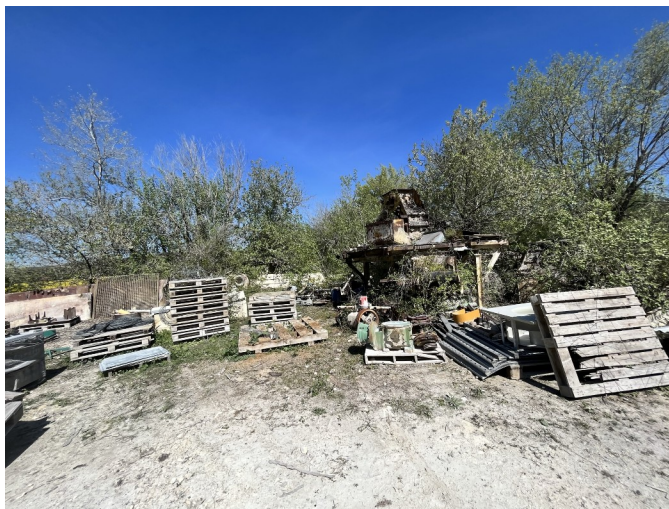
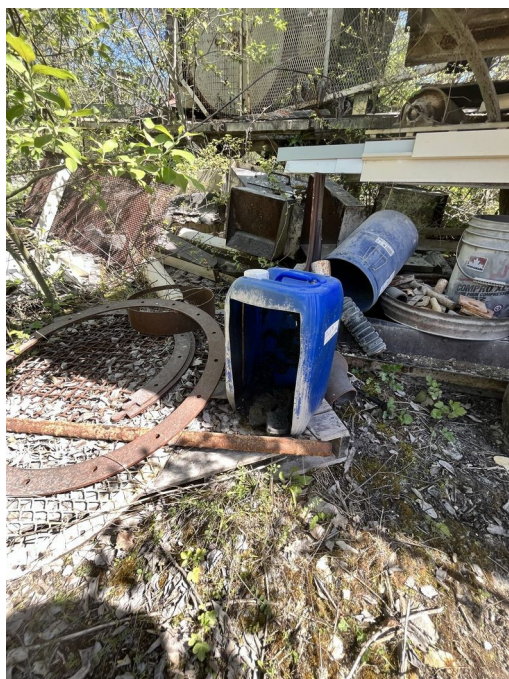
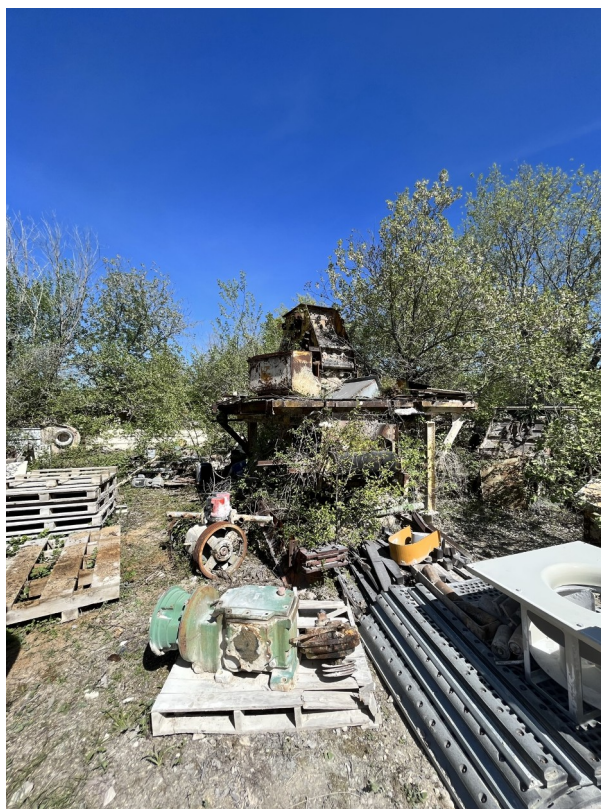
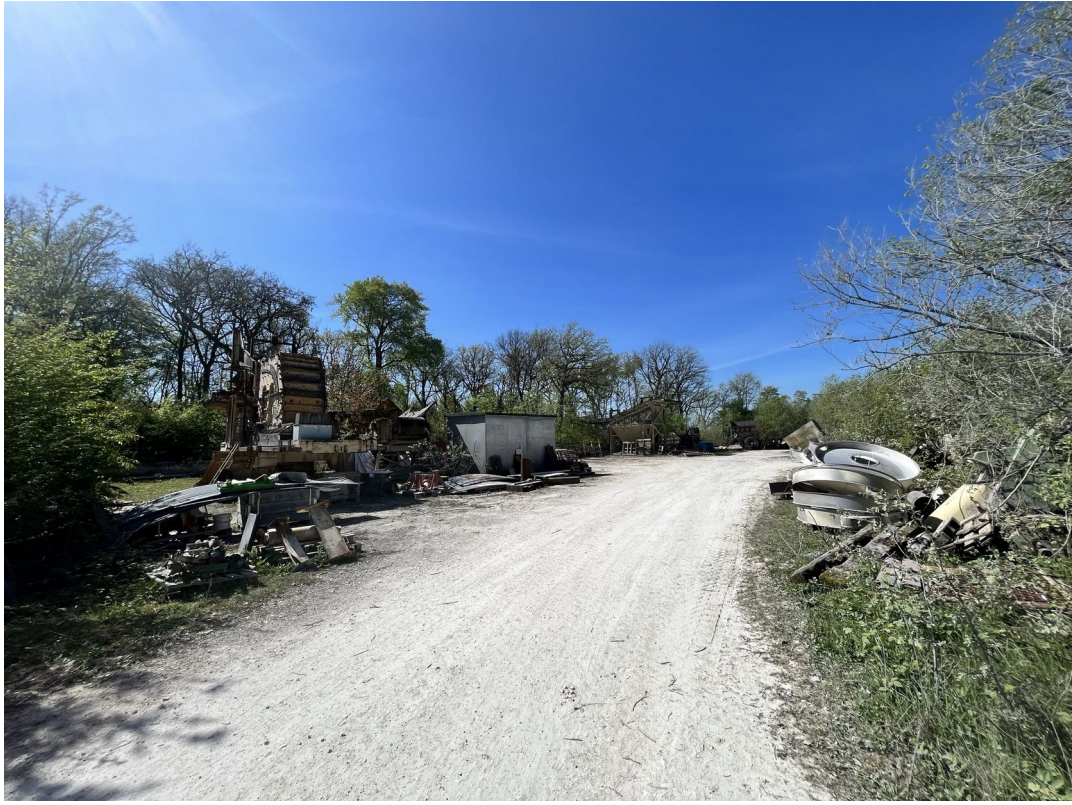
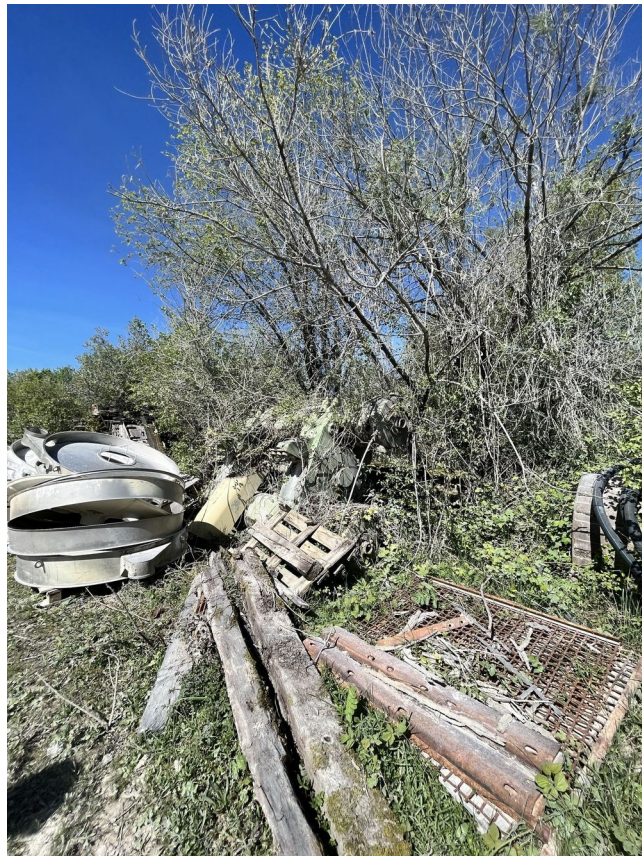
- le premier point concerne **l'entreposage de déchets** De nombreux déchets, dont la plupart ne sont pas réutilisés pour les besoins de fonctionnement de la carrière, sont entreposés sur une zone de la carrière, dont certains sont souillés d'hydrocarbures. La végétation a largement poussé autour d'une grande partie d'entre eux ce qui laisse penser que la situation perdure depuis longtemps. Aucune évolution n'est d'ailleurs constatée depuis la dernière inspection.
- le second point concerne **le stockage sans rétention de plusieurs fûts et bidons de liquides susceptibles d'engendrer une pollution accidentelle.**

Référence réglementaire : AP du 22/12/1999, article 35
Thème(s) : Risques chroniques, Evacuation des déchets
Point de contrôle déjà contrôlé : Sans Objet
<p>Prescription contrôlée :</p> <p>Les différentes catégories de déchets sont collectées séparément puis valorisées ou éliminées vers des installations dûment autorisées. Les justificatifs de ces éliminations sont tenus à la disposition de l'inspection des installations classées. En fin d'exploitation, tous les produits polluants ainsi que les déchets (ferrailles, pneumatiques, pièces d'usure, ...) sont évacués dans ces conditions.</p> <p>Le stockage temporaire des déchets présentant des risques de pollution s'effectue à l'intérieur de l'établissement dans des zones spécialement aménagées formant rétention étanche et protégées des eaux météoriques et des eaux de crue.</p>
<p>Constats :</p> <p>Constats 2022 (susceptible de suites) : De nombreux déchets, principalement ferrailles et caoutchouc ont été observés éparpillés sur le site. De l'électroménager est présent au niveau de la benne à ferraille : un micro-onde dans la benne et un lave-vaisselle derrière celle-ci. D'après l'exploitant, cela serait un dépôt sauvage car une partie de l'emprise de la carrière est un chemin communal. Une zone de stockage de déchets du site en dehors du périmètre d'autorisation de la carrière est également existante. L'exploitant doit nettoyer son site et faire évacuer ses déchets dans les filières appropriées.</p> <p>Constats 2023 :</p> <p>Les déchets constatés en 2022 ont commencé à être évacués. Il n'y a plus de déchets éparpillés sur le site et il n'a pas été constaté la présence d'électroménagers comme vu en 2022. Il a été constaté la présence de bennes pour effectuer le tri des déchets sur une zone dédiée.</p> <p>NON-CONFORMITE MAJEURE : Il est une nouvelle fois constaté la présence d'une zone de stockage de divers déchets de l'exploitation (ferrailles, machines, palettes, bidons, tôles...) (cf. photos en annexe). La surface de stockage est importante (environ 1600 m²) et en dehors du périmètre d'autorisation.</p>

Certains des déchets entreposés sont souillés d'hydrocarbures. La végétation a largement poussé autour d'une grande partie d'entre eux ce qui laisse penser que la situation perdure depuis longtemps. Aucune évolution n'est d'ailleurs constatée depuis la dernière inspection.
Type de suites proposées : Avec suites
Proposition de suites : Mise en demeure, respect de prescription
Proposition de délais : 6 mois

Entreposage de déchets (point de contrôle n°15)

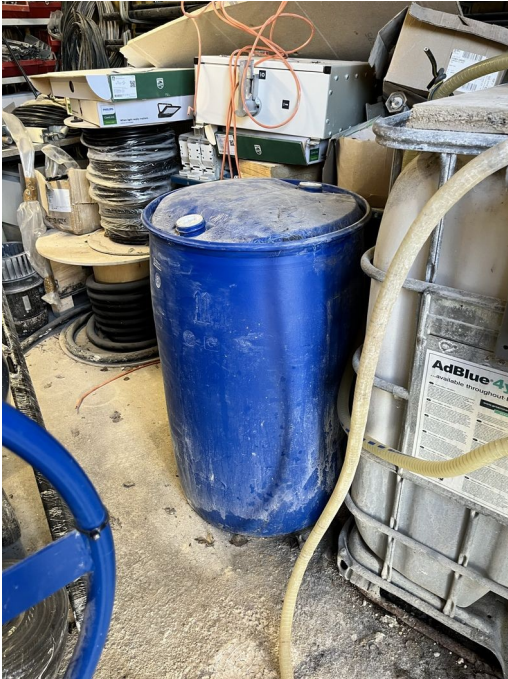
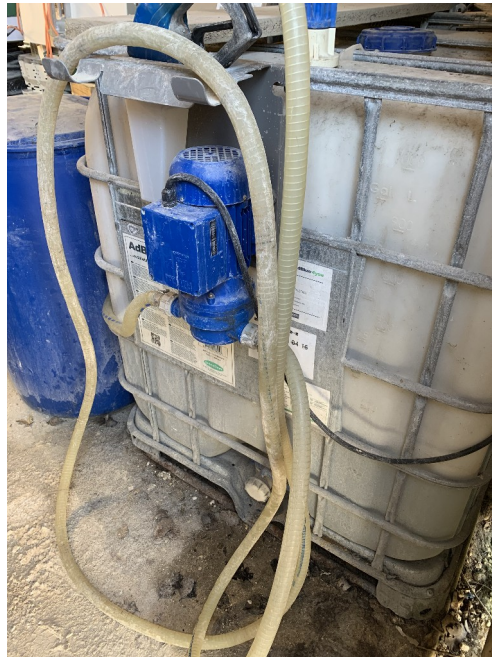
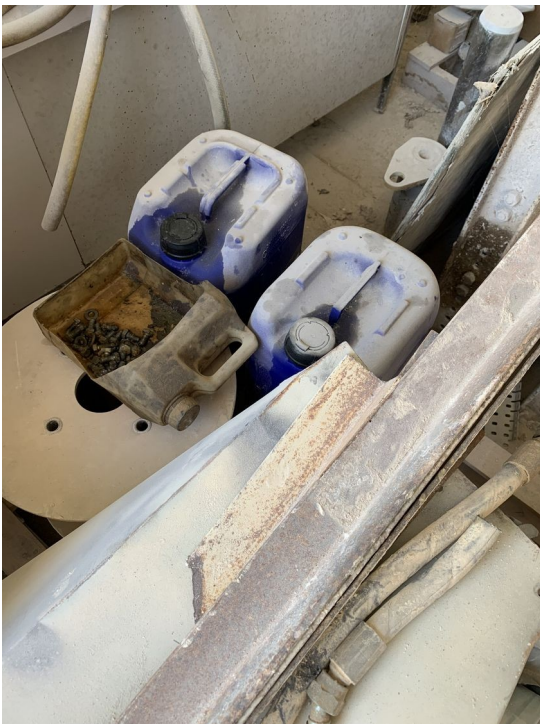
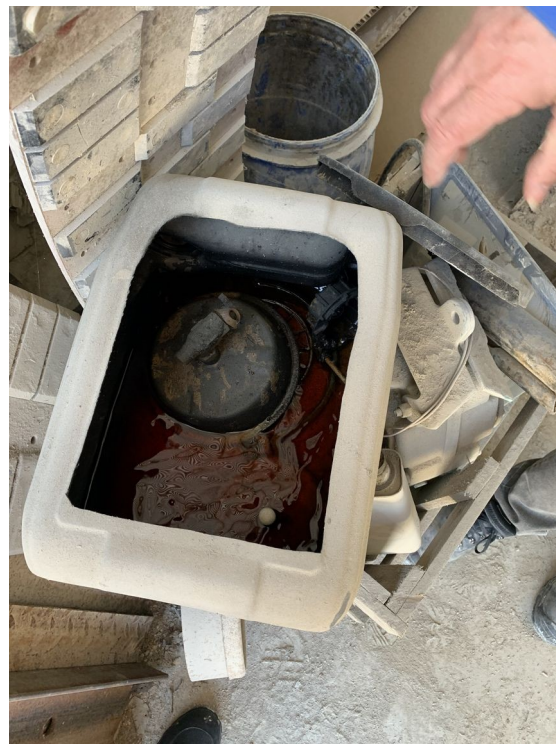
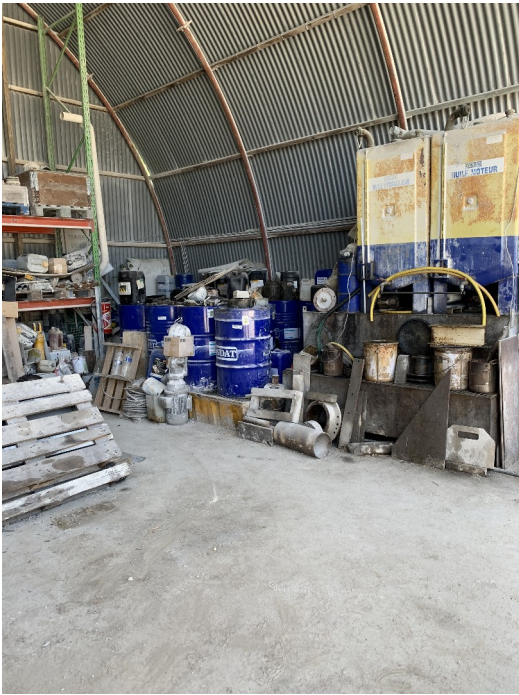
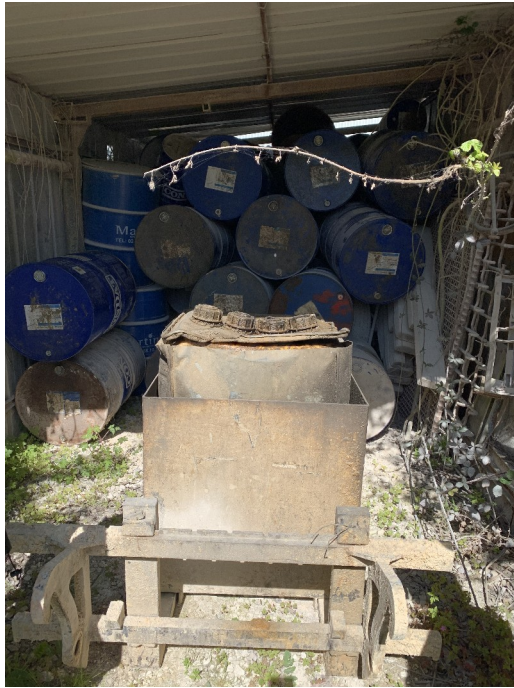
Constats : <u>NON-CONFORMITE MAJEURE</u> : Il a été constaté la présence au niveau des ateliers de plusieurs fûts et bidons sans rétention. De plus : <ul style="list-style-type: none">- certains d'entre eux ne comportent pas d'étiquetage et certains autres ne contiennent pas le produit indiqué sur l'étiquette ;- certains fûts vides encore souillés doivent être évacués dans les filières adaptées. <u>DEMANDE DE COMPLEMENTS</u> : Pour les fûts bleus sur rétention, entreposés dans le hangar ouvert au fond à droite, et sur lesquels d'autres bidons sont superposés, il est demandé à l'exploitant de justifier de la suffisance de la rétention.
Type de suites proposées : Avec suites
Proposition de suites : Mise en demeure, respect de prescription
Proposition de délais : 1 mois

Stockage de liquides sans rétention (point de contrôle n°16)

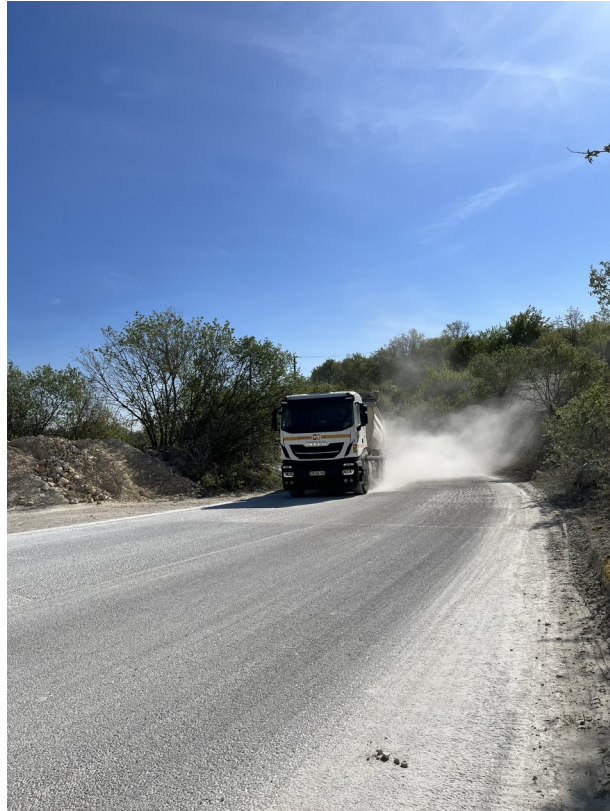
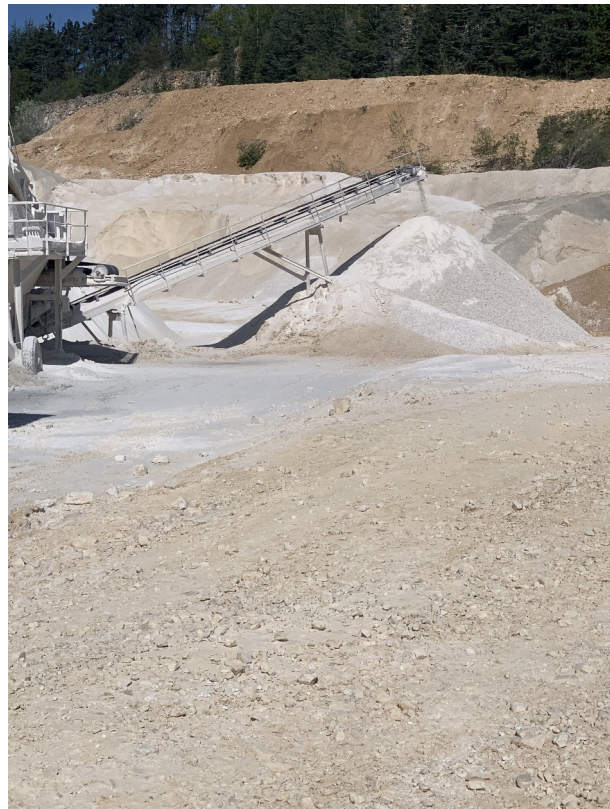
<p>Constats :</p> <p>L'exploitant a mis en place un dispositif de lavage de roues.</p> <p>Les camions circulant au sein de l'installation engendrent un nuage de poussières. Les routes internes sont empoussiérées. Elles sont toutefois suffisamment longues pour que les voies extérieures aux abords de la carrière soient dans un bon état de propreté et d'empoussièrement</p> <p>NON-CONFORMITÉ : L'exploitant n'a pas rédigé la notice récapitulant les mesures mises en œuvre pour réduire l'impact sur l'environnement des opérations de transport, entreposage, manipulation ou transvasement de produits ou de déchets (circulation, envol de poussières, bruit, etc.).</p> <p>Pour les produits de faible granulométrie, les camions sortants du site ne sont pas systématiquement bâchés. Les camions sortant du site sont à 60 % des citernes aux dires de l'exploitant. Le reste sont soit des camions bennes de gros transporteurs soit des entreprises de travaux publics de la région ou des particuliers, qui ne bâchent pas systématiquement leurs camions. L'inspection attire la vigilance de l'exploitant sur ce point, qui doit être mis en place en tant que de besoin, en fonction de l'humidité des produits.</p>

Référence réglementaire : AP du 22/12/1999, article 29
Thème(s) : Risques chroniques, Conception et aménagement
Point de contrôle déjà contrôlé : Sans Objet
Prescription contrôlée : L'exploitant prend des dispositions pour éviter l'émission et la propagation des poussières : <ul style="list-style-type: none">- les émissions de poussières sur les installations de traitement des matériaux doivent être soit abattues par pulvérisation d'eau, soit captées et épurées ;- la hauteur de chute des matériaux sur les tapis et les tas de stockage ne doit pas être supérieure à 3 m ;- la surface des tas de matériaux pulvérulents doit être protégée ou traitée pour éviter la dissémination des poussières par le vent.
Constats : <u>Constat 2022 (susceptible de suites) :</u> La plupart des installations sont capotées afin de limiter les émissions sonores et les poussières. La hauteur de chute des matériaux sur les tas de stockage est parfois supérieure à 3 m. L'exploitant doit veiller à rester en conformité sur ce point. Le jour de l'inspection, un tapis tournait à vide en émettant malgré tout des poussières. L'exploitant se doit de ne mettre en marche que les installations effectivement utiles à l'exploitation. <u>Constats 2023 :</u> Depuis la dernière inspection, l'exploitant indique avoir fait un rappel diffusé au chef de carrière, aux pilotes d'installation et conducteurs de chargeuse responsables du déstockage sous sauterelles concernant : 1/ Le respect d'une hauteur de chute maximum de 3 m 2/ Le fait de ne mettre en marche que les installations effectivement utiles à l'exploitation Concernant les points vus en 2022, lors de la visite, il a été constaté le respect des hauteurs de chute de 3 m maximum. Il n'a pas été constaté d'installation tournant à vide. <u>NON-CONFORMITÉ :</u> La surface des tas de matériaux pulvérulents n'est pas protégée ou traitée pour éviter la dissémination des poussières par le vent.

Poussières (points de contrôle n°10 et 13)

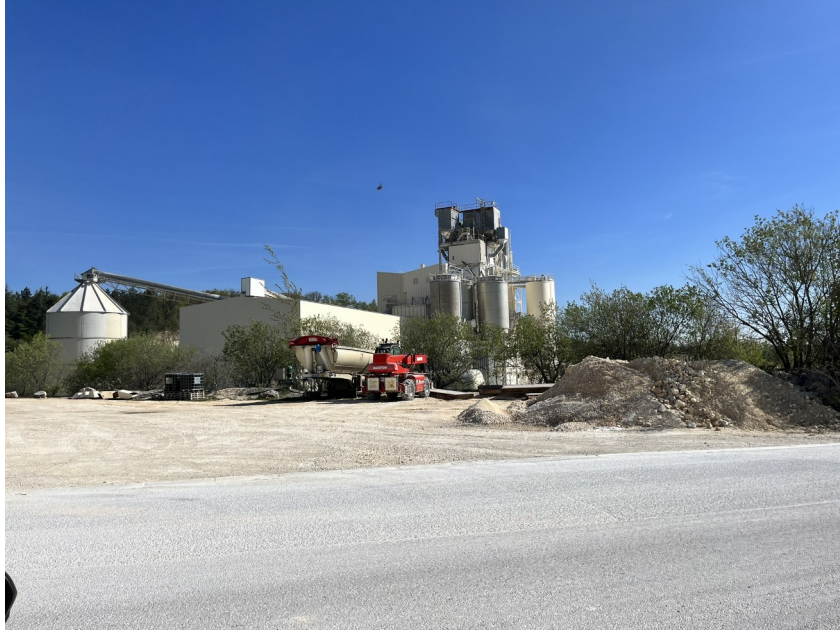
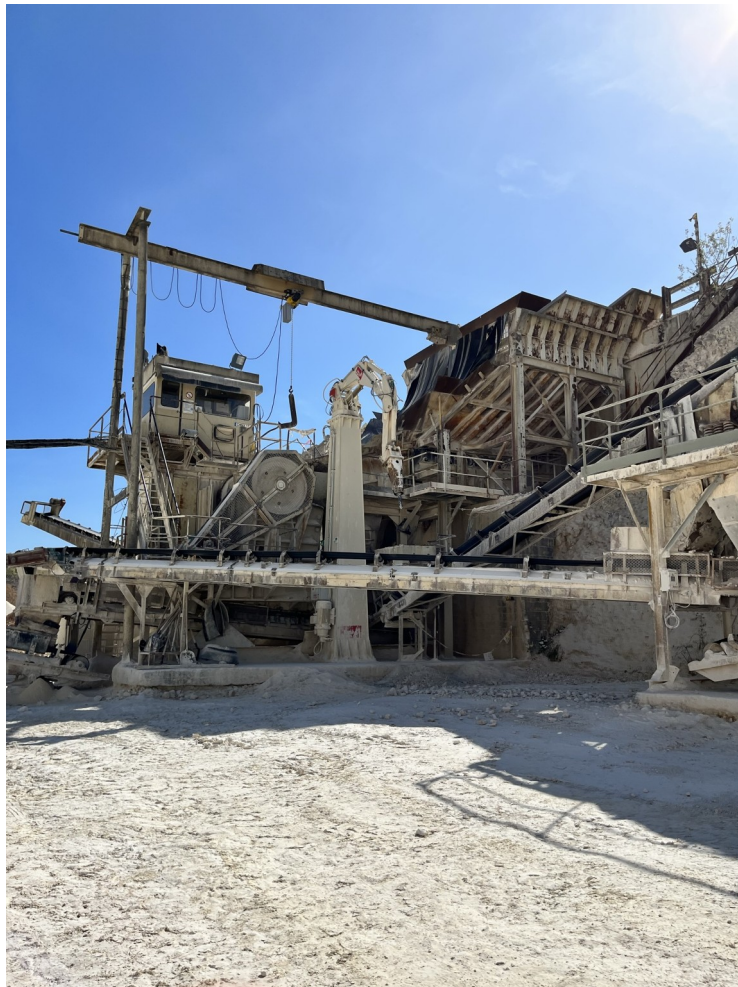
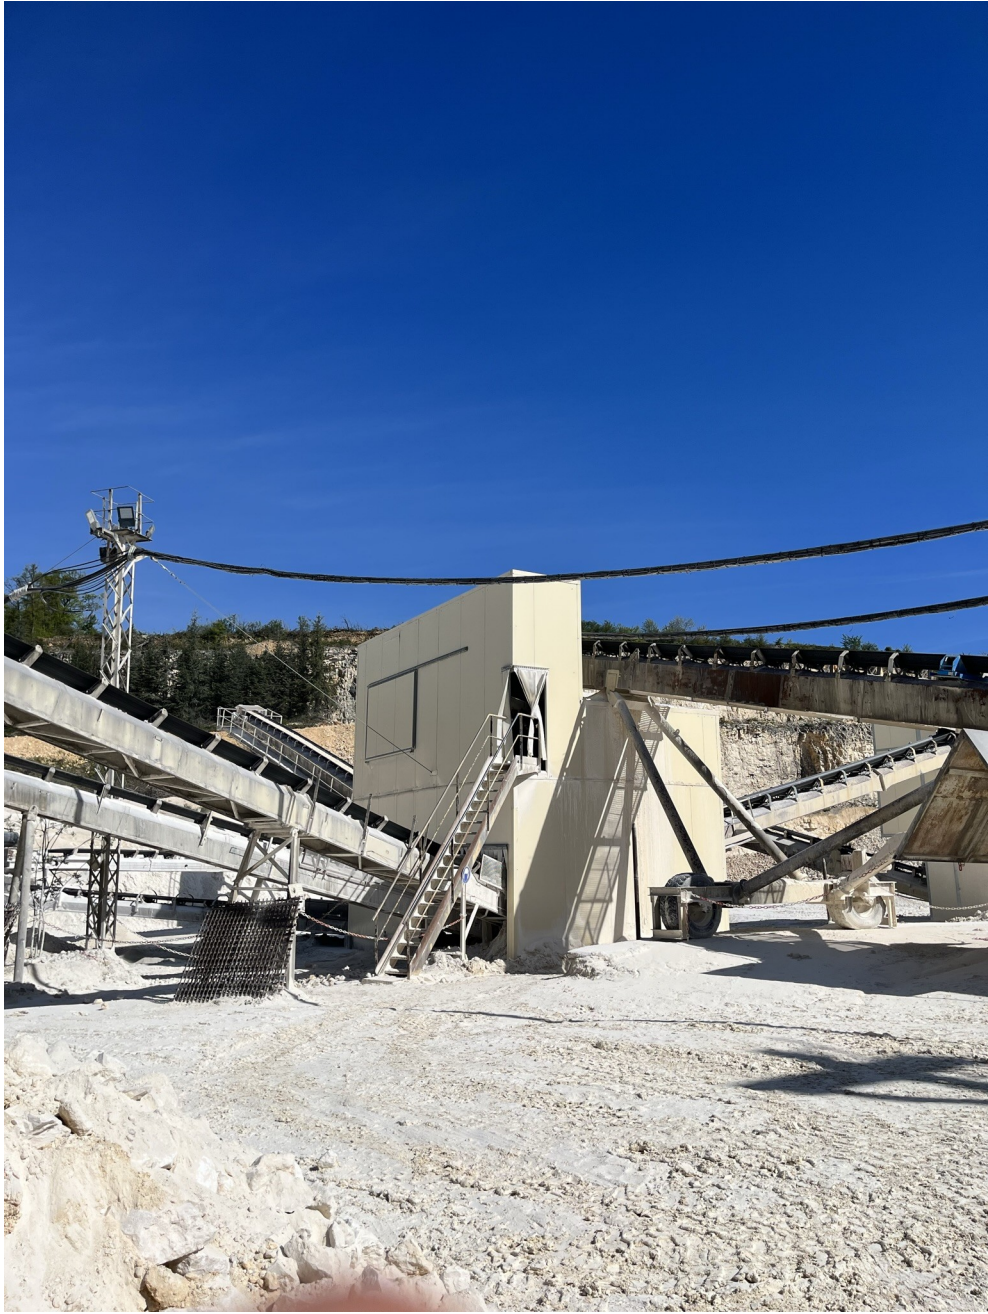
Référence réglementaire : AM du 26/11/2012, article 44
Thème(s) : Risques chroniques, Installations de broyage / concassage
Point de contrôle déjà contrôlé : Sans Objet
Prescription contrôlée : Les bruits émis par les installations sont réduits au maximum. Les installations sont, en tant que de besoin, soit installées dans des encoffrements avec des dispositifs de traitement des poussières et des calories, soit capotées au maximum ou équipées de tout autre moyen équivalent. [...]
Constats : L'exploitant indique avoir mis en place un capotage du crible et avoir mis en place un bâtiment fermé dans lequel sont installées les machines de traitement. Lors de l'inspection, il a effectivement été constaté la présence d'un bâtiment fermé avec des équipements permettant le traitement des matériaux. Toutefois, d'autres équipements de broyage / concassage sont en extérieur. Les équipements sont encoffrés et/ou capotés. A noter qu'il est difficile de conclure à l'efficacité du dispositif de capotage ou encoffrement mis en place. En effet, à proximité des équipements en extérieur, il est constaté un niveau de bruit très élevé ; la conversation y est impossible, ce qui correspond à des niveaux de bruit d'au moins 100 dB (source: https://travail-emploi.gouv.fr/sante-au-travail/prevention-des-risques-pour-la-sante-au-travail/autres-dangers-et-risques/article/bruit-en-milieu-de-travail).

Capotage ou encoffrement des installations (point de contrôle n°7)
