## **Rapport de l'Inspection des installations classées**

Visite d'inspection du 03/04/2024

#### **ORANO Mining**

Références : CP/MV/2024/C\_076  
Code AIOT : 0005401046

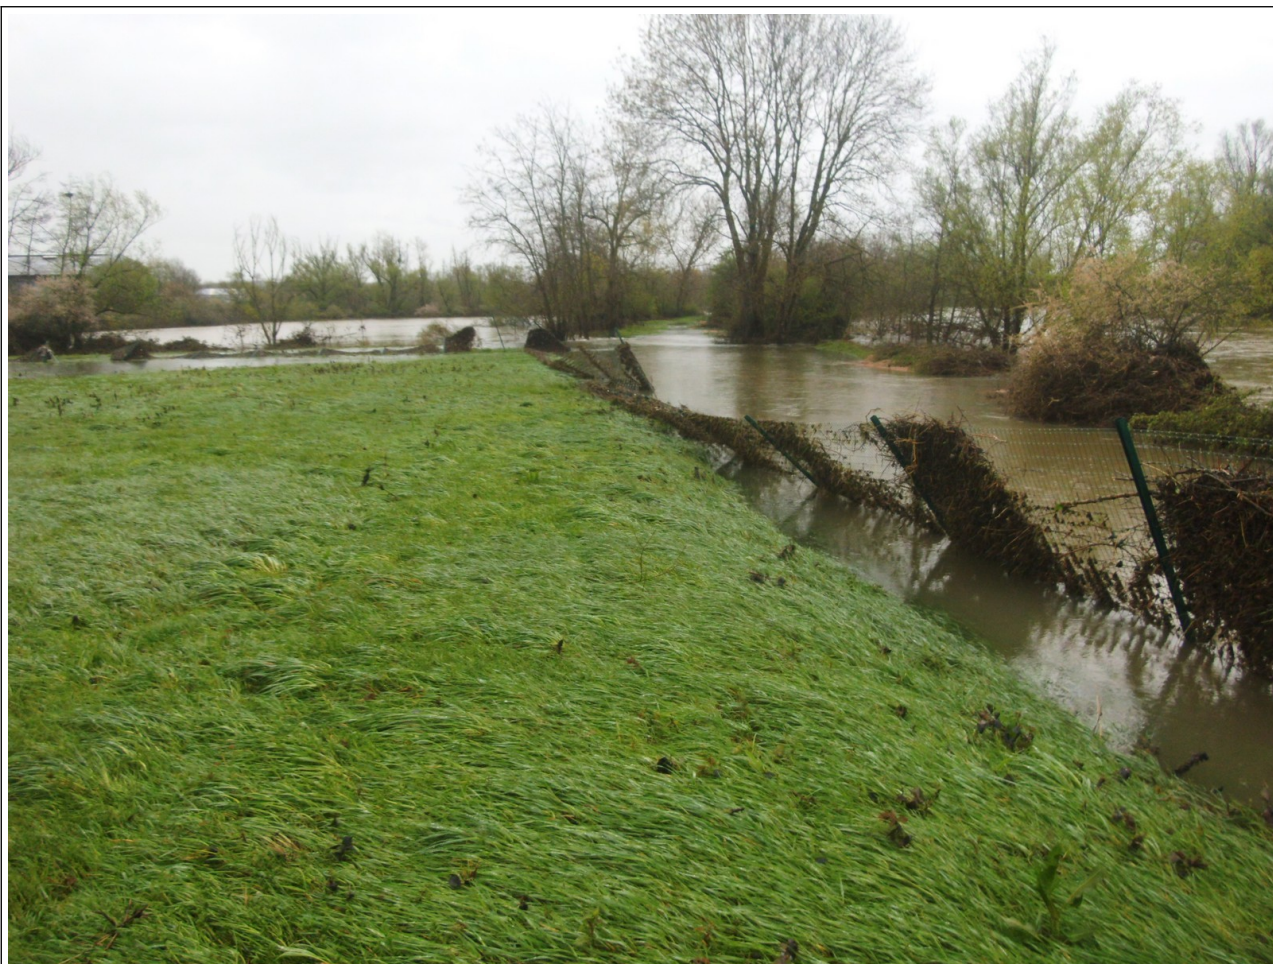
L'inspection a été menée pendant une période de crue importante de la rivière Arroux longeant le site. La montée des eaux a détérioré une partie de la clôture ceinturant le site en partie basse du stockage. Cette crue a succédé à celle de début mars. L'exploitant devra confirmer sa réparation. Il devra également vérifier l'état des berges de l'Arroux et du talus ceinturant le stockage afin d'évaluer les éventuels dommages causés par les crues.

Clôtures couchées par les crues

<b>Référence réglementaire :</b> AP Complémentaire du 21/08/2018, article 5.1
<b>Thème(s) :</b> Autre, Aménagement du site
<b>Prescription contrôlée :</b> 5.1 - Le stockage est clôturé de manière continue sur tout son périmètre par un grillage ou dispositif équivalent d'une hauteur minimale de 2 m. Le site est fermé par un dispositif en empêchant l'accès à toute personne non autorisée.
<b>Constats :</b> L'inspection du site a permis de constater que la clôture ceinturant le stockage avait été couchée dans la partie sud par les récentes crues importantes de la rivière Arroux (Voir photos en annexe).
<b>Demande à formuler à l'exploitant à la suite du constat :</b> L'exploitant doit remettre en état la clôture ceinturant le site.
<b>Type de suites proposées :</b> Avec suites
<b>Proposition de suites :</b> Demande d'action corrective
<b>Proposition de délais :</b> 2 mois

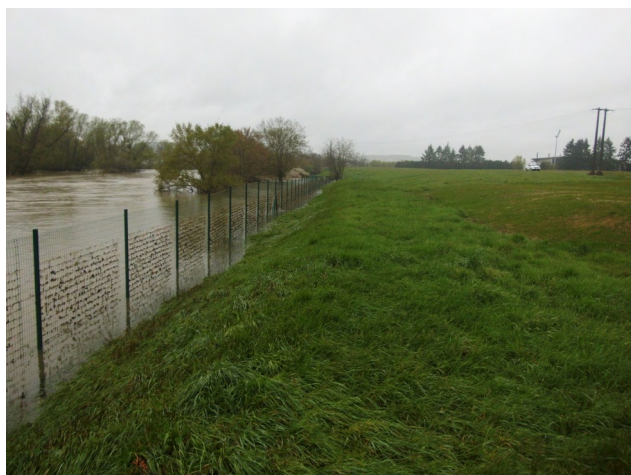
<p>L'exploitant prend les dispositions appropriées qui permettent d'intégrer l'installation de stockage dans le paysage. L'ensemble du site est maintenu propre et régulièrement entretenu.</p> <p>Une couche de matériaux de couverture doit être maintenue en surface et sur les flancs du stockage de sorte à garantir une exposition moyenne aux rayonnements ionisants aussi faible que raisonnablement possible et permettant le respect de la limite de dose ajoutée définie à l'article 8 du présent arrêté. En tout état de cause, cette épaisseur ne saurait être inférieure à 0,60 mètre.</p> <p>Les dispositions nécessaires sont prises pour assurer une couverture végétale suffisamment vivace et pérenne sur la surface et les flancs de stockage revêtus de terre végétale. [...]</p> <p>Les terrains sont aménagés en pente douce avec un profil n'excédant pas 40°.</p>
<p><b>Constats :</b></p> <p>Il a été constaté que les matériaux issus du chantier d'assainissement d'Autun étaient recouverts par des matériaux radiologiquement sains. Les plans compteurs réalisés sur les zones d'apport indiquent des débits de dose du même ordre de grandeur que sur le reste du site.</p> <p>Les zones d'apport présentent des pentes douces et ont été ensemencées. (Voir photos en annexe)</p> <p>Le réaménagement de la zone de travaux n'appellent pas de remarque particulière.</p>

Zone d'apport des matériaux – Bord de l'Arroux

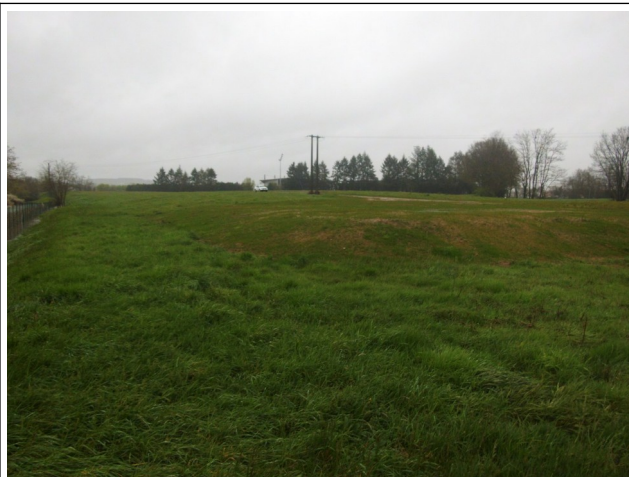
Zone d'apport des matériaux

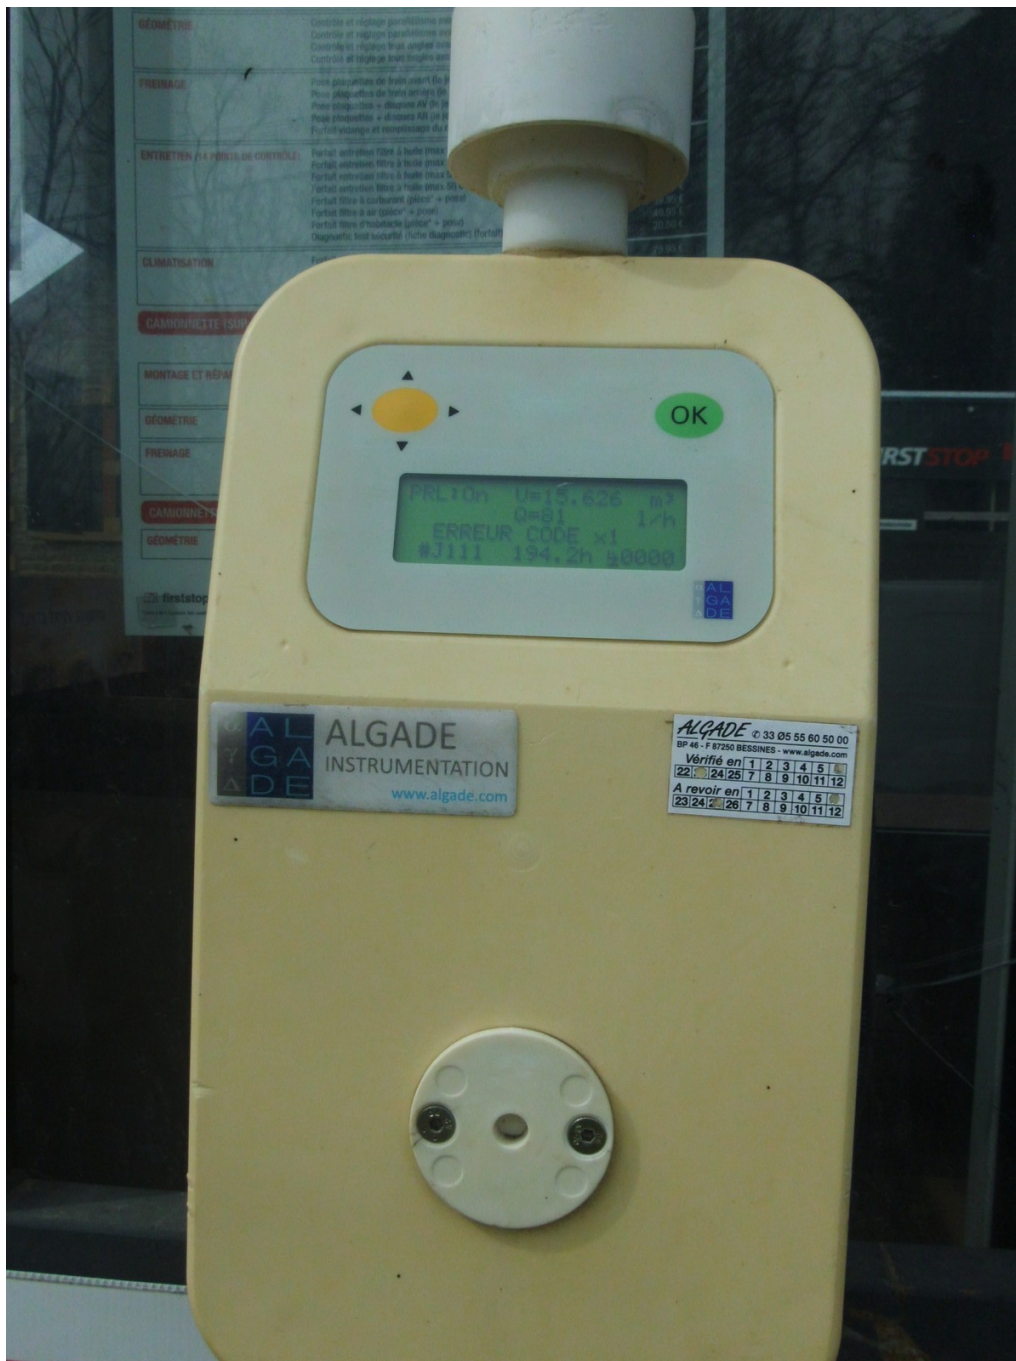
<b>Référence réglementaire :</b> AP Complémentaire du 21/08/2018, article 6.4
<b>Thème(s) :</b> Risques chroniques, Air
<b>Prescription contrôlée :</b> L'exploitant dispose de stations fixes de mesure de l'énergie alpha potentielle due aux descendants à vie courte du radon 222 et 220 dont l'implantation est définie sur la base d'une étude des vents. A défaut, les stations de mesures sont implantées sur la périphérie du site et au niveau des plus proches zones habitées autour de l'installation.  Lors de l'exécution de tous travaux liés à un apport de résidus ou rendus nécessaire par l'évaluation des résultats du programme de surveillance, ces stations sont équipées d'appareils de mesures de l'activité volumique des émetteurs alpha à vie longue contenus dans les poussières.
<b>Constats :</b> Certaines stations de mesures de l'énergie alpha potentielle due aux descendants à vie courte du radon 222 et 220 présentaient des anomalies de fonctionnement (code erreur, voir photographies en annexe).

Une station de mesure présentant un code « erreur »

L'exploitant analysera ces dysfonctionnements et s'assurera qu'ils n'impactent pas la validité des résultats.
<b>Demande à formuler à l'exploitant à la suite du constat :</b> L'exploitant justifiera sous 1 mois que les dysfonctionnements des stations de mesures constatés n'ont pas eu d'impact sur la validité des résultats.
<b>Type de suites proposées :</b> Avec suites
<b>Proposition de suites :</b> Demande de justificatif à l'exploitant
<b>Proposition de délais :</b> 1 mois
