## **Rapport de l'Inspection des installations classées**

Visite d'inspection du 27/07/2022

#### **EUROSERUM**

Les Jonchets - RN 6  
71118 ST MARTIN BELLE ROCHE

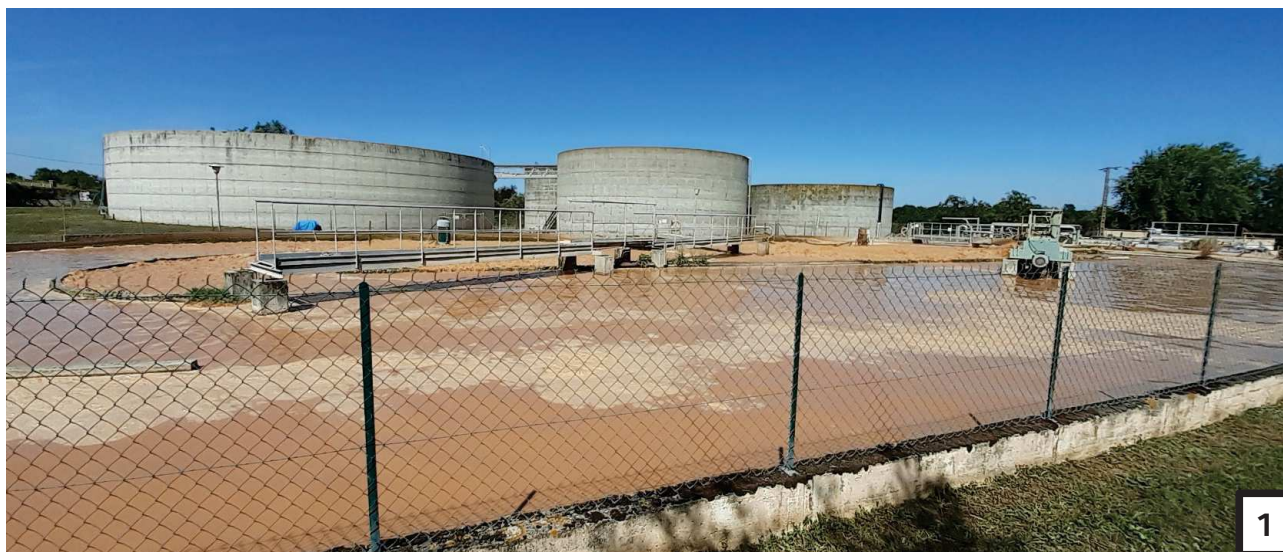
Le jour de l'inspection, la station et ses abords sont globalement propres et entretenus. La présence de mousse végétale et de lichen sur les bords du bassin aérateur dans les quantités constatées le jour de l'inspection n'est pas susceptible de nuire au bon fonctionnement de la STEP. Malgré le fonctionnement à plein régime des deux ponts-brosse et malgré le vent soufflant en direction du terrain des plaignants, aucun phénomène d'éclaboussures ou d'envols de mousse n'est constaté le jour de l'inspection (cf. photo n°1).

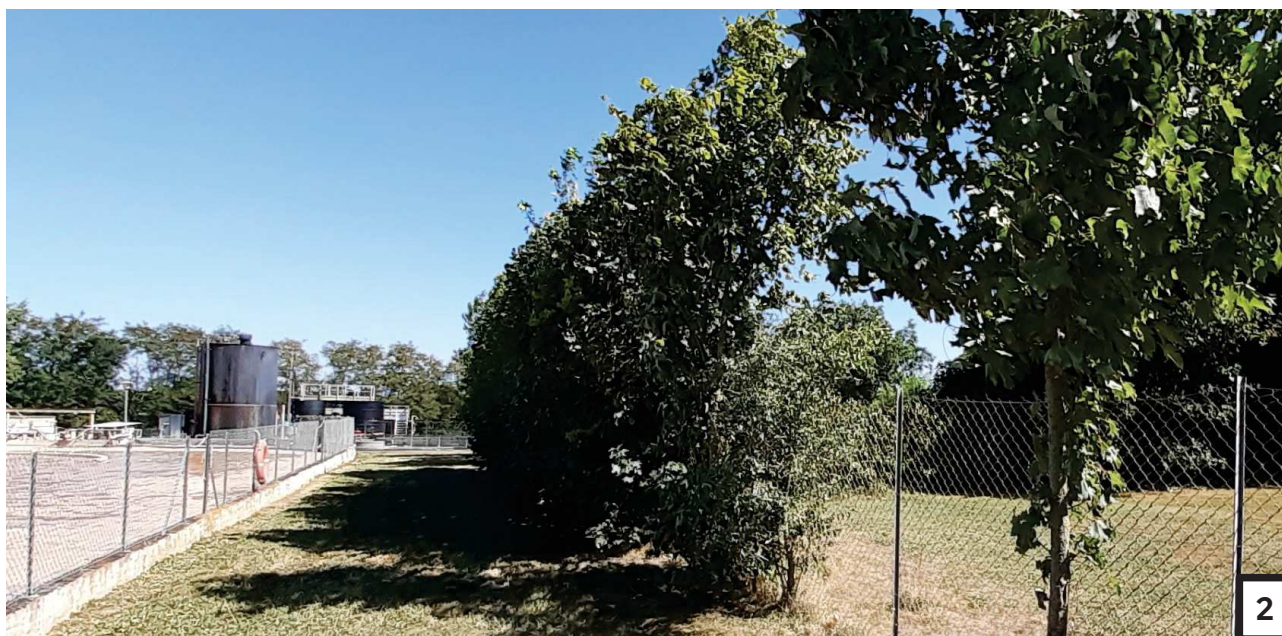
Selon la plainte, la haie des plaignants à proximité de la station serait morte après s'être couverte de tâches brunes. Le jour de l'inspection, il est constaté que la haie séparant la station du terrain des plaignants est plantée du côté de l'exploitant (cf. photo n°2). Elle n'est pas continue. Ses feuilles sont vertes et ne sont pas desséchées. Un mince film de poussière les recouvre toutefois (cf. photo n°3). Deux arbres, plus éloignés du bassin d'aération, semblent morts. Les arbres à proximité immédiate semblent en bonne santé. L'exploitant explique avoir planté ces deux arbres en début de saison, mais que ces derniers n'ont jamais repris, probablement à cause de la chaleur et du manque d'eau.

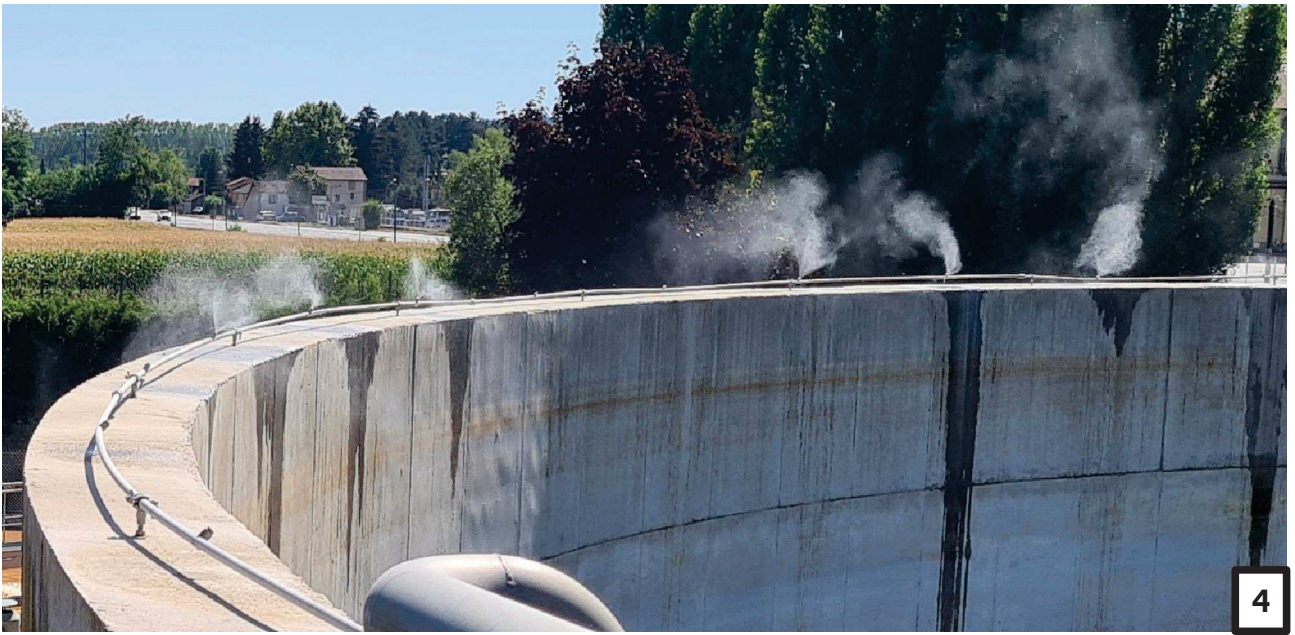
| <b>Constats :</b><br><br>Selon la plainte, les nuisances olfactives, apparues en mars 2022, se sont intensifiées depuis le début de juin (nuisances olfactives "insupportables" et "quasiment quotidiennes").<br><br>Le jour de l'inspection, plusieurs odeurs sont constatées. D'une part, celles du bassin d'aération et du clarificateur, à proximité du terrain des plaignants, sont perçues comme faibles. D'autre part, celles des silos à boue (plus éloignés) sont perçues de manière plus prononcée, de manière intermittente aux abords du site en fonction du vent. L'exploitant a mis en place des buses de pulvérisation automatique de produit masquant sur l'un des silos (un second dispositif, pour l'instant temporaire, équipe le second). Cette pulvérisation apparaît du bas du silo comme une fine brume intermittente. L'exploitant explique que le système de désodorisation a été arrêté du 01/06 au 21/06 suite à un problème d'approvisionnement en produit masquant.<br><br>Le jour de l'inspection, les brumisateurs (notamment au niveau du silo de stockage des boues - cf. |

photo n°4) et la réserve d'agent masquant sont opérationnels.
