Rapport de l'Inspection des installations classées

Visite d'inspection du 15/05/2024

SUEZ RV Centre Est

Le présent rapport rend compte de l'inspection réalisée le 15/05/2024 dans l'établissement SUEZ RV Centre Est implanté Route du Bois Morey 71210 Torcy. Cette partie « Contexte et constats » est publiée sur le site internet Géorisques (<https://www.georisques.gouv.fr/>).

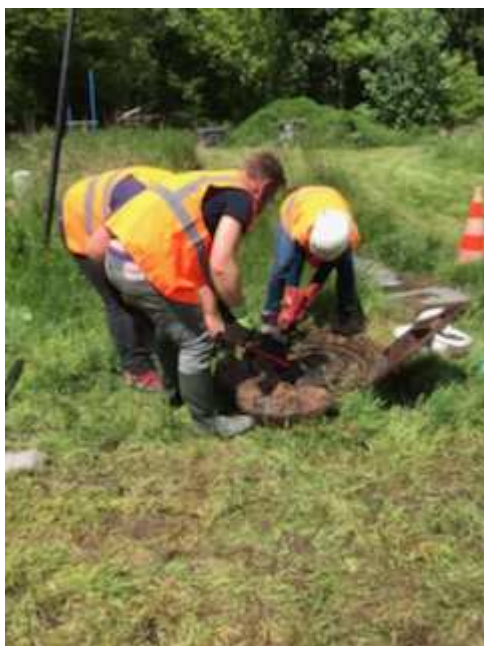
Regard R4

L'inspection a constaté que le sol autour du regard R4 (parcelle AL33 à Torcy) est imbibé de lixiviats (sol spongieux). Elle a constaté également la présence d'un ver de terre mort dans une flaque à proximité du regard.

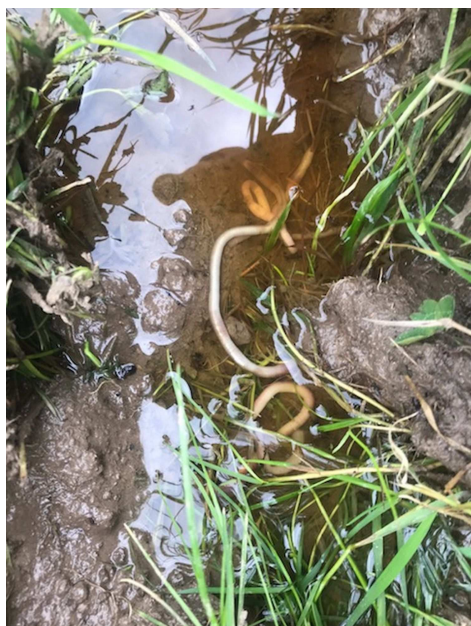
*Vers de terre morts dans une
flaque de lixiviats*

Demande 4 : L'inspection demande à l'exploitant sous 48 h le prélèvement et la conservation dans le but d'analyses des vers de terres morts au droit des terrains impactés ;

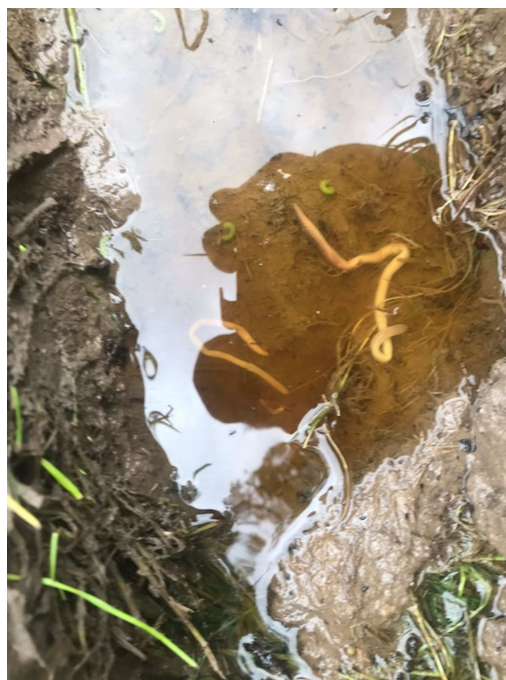
*Vers de terre morts dans une
flaque de lixiviats*

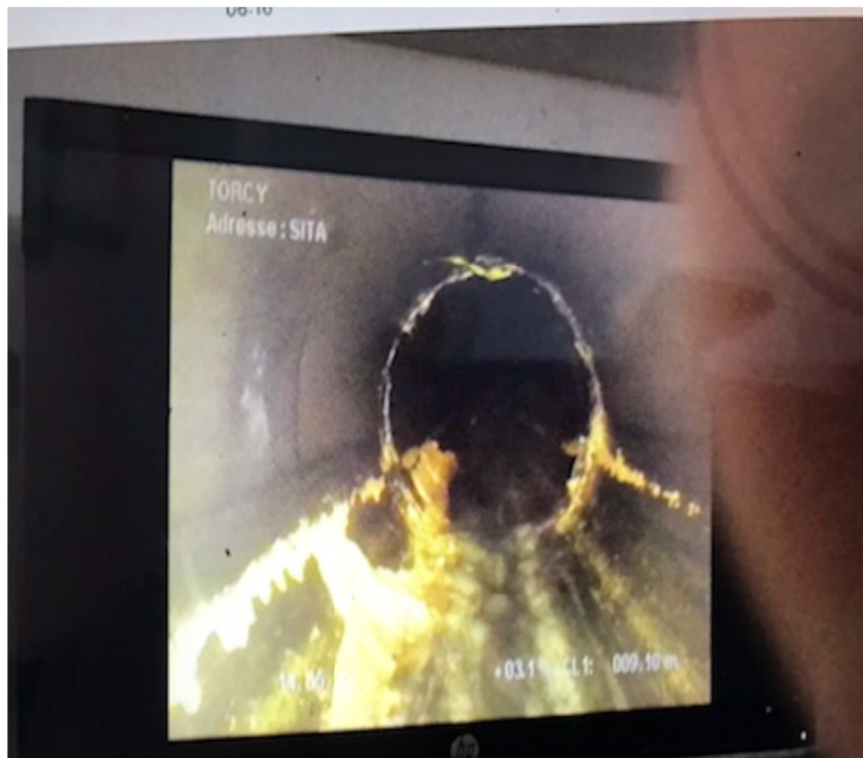
Etat du tronçon R4-R5bis après curage

L'inspection a constaté que la canalisation a été bouchée par une matière marron spongieuse et élastique. Le volume du bouchon est contenu dans environ 2 brouettes. D'après l'exploitant et le riverain, il s'est créé entre les regards R4 et R5bis ; la canalisation à cet endroit présente des points bas permettant la stagnation des lixiviats. L'exploitant indique que l'analyse de l'événement est en cours (arbre des causes). Il indique que des analyses de la matière qui a bouché la canalisation sont prévues. Aussi l'inspection a constaté un écoulement au niveau des regards R4 et R5bis démontrant un manque d'étanchéité de la canalisation. L'exploitant indique qu'il a prévu de faire réaliser un curage de la canalisation et une inspection vidéo semaine prochaine. Une réparation de la canalisation est prévue.

Demande 3 : L'inspection demande à l'exploitant de déterminer la composition du bouchon et les raisons de sa formation sous 1 mois. En fonction des résultats de l'étude, l'exploitant proposera sous 1 mois des mesures pour éviter que cela se reproduise avec un calendrier de mise en place de ces mesures. Dans le cas où l'exploitant souhaiterait réutiliser la canalisation, il devra assurer l'étanchéité de celle-ci. Un test d'étanchéité devra être réalisé après travaux. La réutilisation de la canalisation est conditionnée à l'accord de l'inspection.

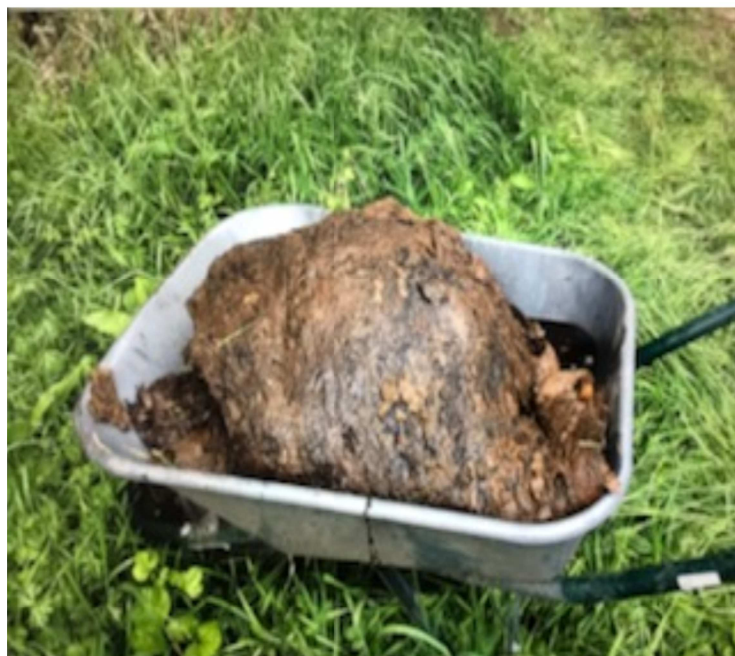
Matière extraite de la canalisation
