Rapport de l'Inspection des installations classées

Visite d'inspection du 18/01/2022

Ancien site de la SAS SLIC CORVOL faisant l'objet de travaux de mise en sécurité par l'ADEME

Grande Rue
58460 CORVOL L ORGUEILLEUX

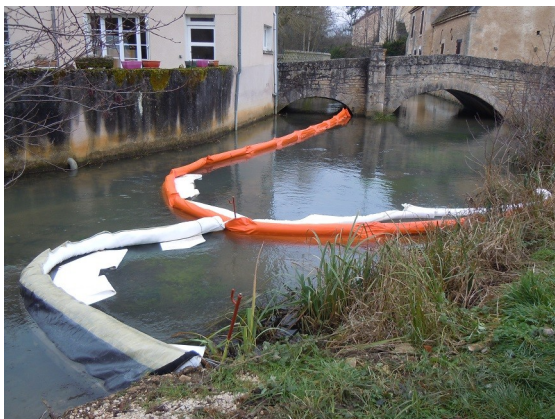
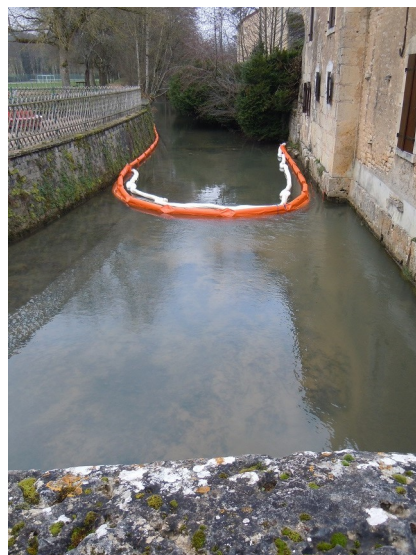
Référence réglementaire : AP de Mesures d'Urgence du 13/01/2022, article 1
<p>Prescription contrôlée :</p> <p>Par arrêté préfectoral de travaux d'office du 16 décembre 2016 modifié, l'ADEME, organisme mandaté pour la réalisation des travaux de mise en sécurité de l'ancien site SLIC CORVOL sise Grande Rue sur la commune de CORVOL L'ORGUEILLEUX est tenue, dans les meilleurs délais et en tout état de cause dans un délai qui ne dépassera pas 4 jours, à compter de la date de notification du présent arrêté :</p> <ul style="list-style-type: none">• de procéder à la première étape de mise en sécurité du site, en supprimant les risques liés au rejet de fioul dans le SAUZAY, notamment :<ul style="list-style-type: none">◦ par le maintien des barrages flottants et le remplacement périodique des dispositifs absorbants.
<p>Constats : Les barrages flottants sont maintenus. Ils sont disposés de la manière suivante :</p> <ul style="list-style-type: none">- un situé en aval hydraulique à 2,5 km du site ;- deux au niveau d'un pont de la Rue du Moulin Jossereau et situés à 1 km en aval hydraulique du site (cf. photos en annexe) ;- un sur site (cf. photo en annexe). <p>Le jour de l'inspection, aucune trace de pollution de la rivière n'a été constatée au niveau des deux barrages situés de part et d'autre du pont (le dernier remplacement des boudins absorbants a été réalisé durant le week-end précédent).</p> <p>Au niveau du barrage flottant disposé sur le site, des traces de pollution (irisation) sont encore visibles. La fréquence de remplacement des boudins absorbants diminue (au début de l'accident, un remplacement 3 fois par jour était nécessaire alors que le jour de la visite, un remplacement une fois par 24 heures était envisagé).</p>

Deux barrages situés de part et d'autre du pont à 1 km en aval hydraulique du site

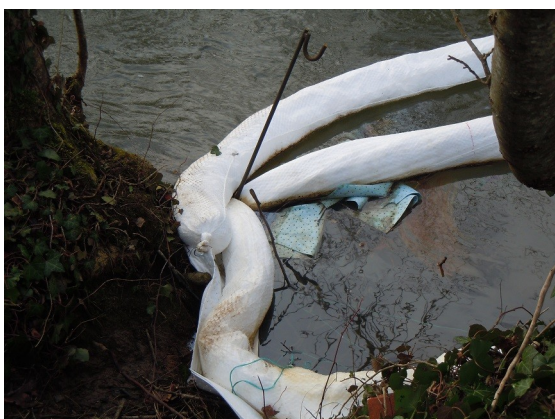
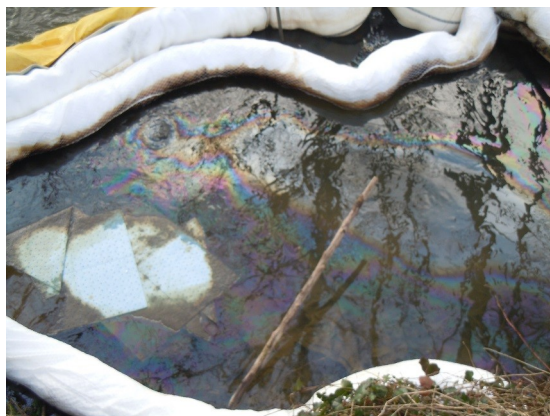
Barrage flottant sur le site

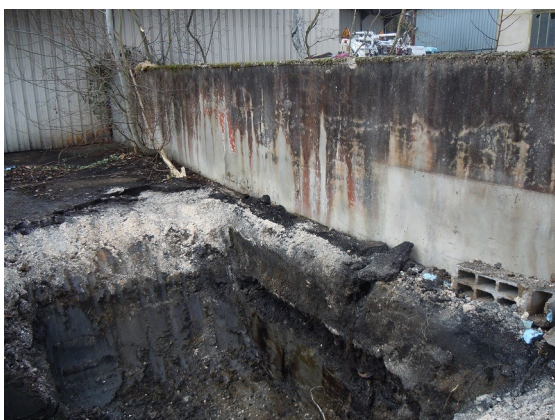
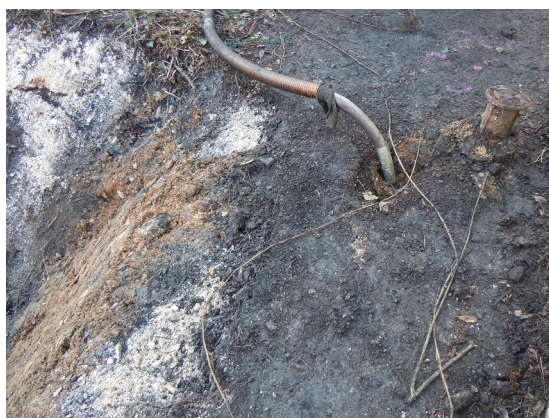
Référence réglementaire : AP de Mesures d'Urgence du 13/01/2022, article 1
<p>Prescription contrôlée :</p> <p>Par arrêté préfectoral de travaux d'office du 16 décembre 2016 modifié, l'ADEME, organisme mandaté pour la réalisation des travaux de mise en sécurité de l'ancien site SLIC CORVOL sise Grande Rue sur la commune de CORVOL L'ORGUEILLEUX est tenue, dans les meilleurs délais et en tout état de cause dans un délai qui ne dépassera pas 4 jours, à compter de la date de notification du présent arrêté :</p> <ul style="list-style-type: none">• de procéder à la première étape de mise en sécurité du site, en supprimant les risques liés au rejet de fioul dans le SAUZAY, notamment :<ul style="list-style-type: none">◦ par le pompage en permanence des points bas et des zones impactées par le rejet en fioul.
<p>Constats : Des opérations de pompage ont été réalisées (et se poursuivent pour certaines) principalement au niveau de trois points (cf. photos en annexe) :</p> <ul style="list-style-type: none">- un situé au niveau d'une excavation qui a été réalisée côté sud de la rétention des deux cuves de fioul. A cet endroit, un pompage est également réalisé au niveau de ce qui semblerait être un ancien piézomètre du site ;- un situé directement en bordure de berge ;- un situé entre un mur en béton et la rivière, à proximité immédiate du hangar qui jouxte les deux anciennes cuves à fioul. Ce hangar contenait une fosse remplie d'hydrocarbures vidée avant l'accident (fosse toujours en place le jour de la visite). Des remontées d'hydrocarbures au niveau de ce point de pompage ont été constatées.

Excavation réalisée côté sud de la rétention des deux cuves à fioul et pompage au niveau d'un piézomètre

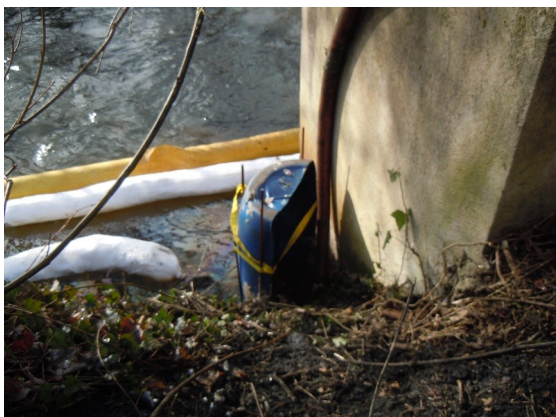
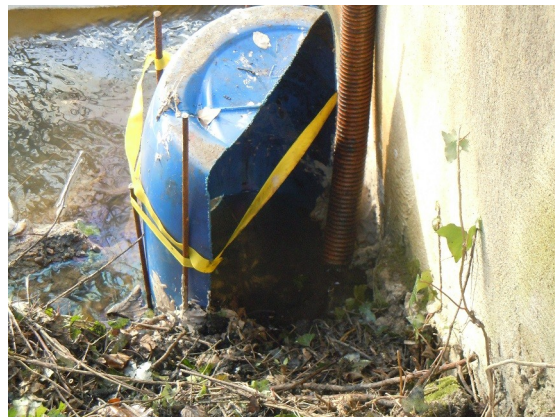
Point de pompage en bordure de berge

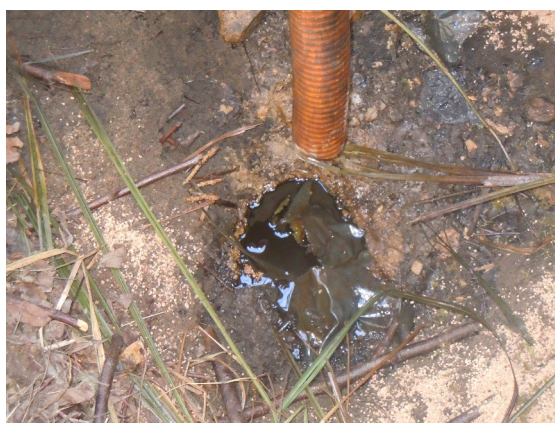
Point de pompage entre un mur en béton et la rivière, à proximité immédiate du hangar qui jouxte les deux anciennes cuves

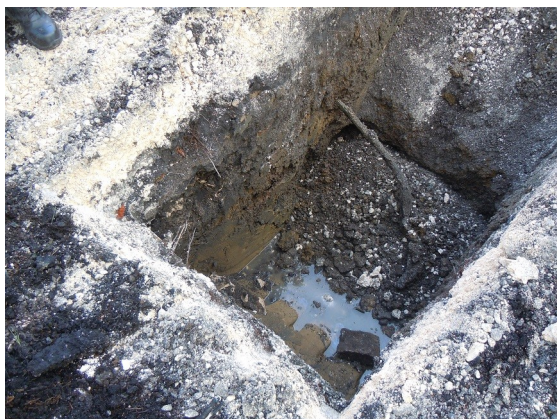
Nature des sols au droit de la zone de réalisation d'une tranchée drainante

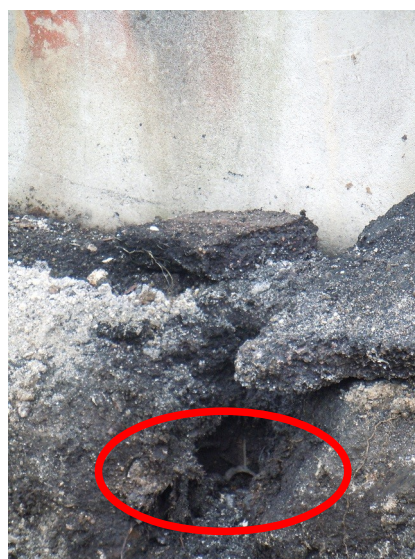
Canalisation mise à jour reliée à la rétention des deux cuves

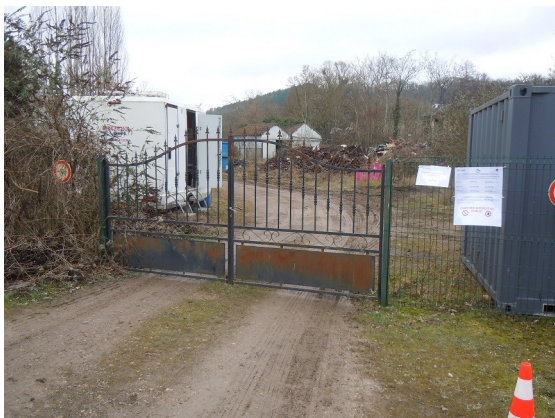
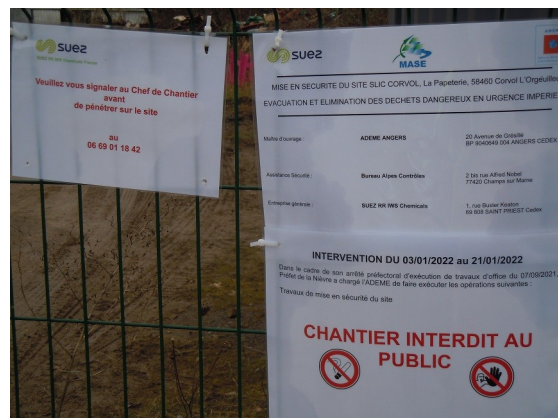
Référence réglementaire : AP de Mesures d'Urgence du 13/01/2022, article 1
Prescription contrôlée : Par arrêté préfectoral de travaux d'office du 16 décembre 2016 modifié, l'ADEME, organisme mandaté pour la réalisation des travaux de mise en sécurité de l'ancien site SLIC CORVOL sise Grande Rue sur la commune de CORVOL L'ORGUEILLEUX est tenue, dans les meilleurs délais et en tout état de cause dans un délai qui ne dépassera pas 4 jours, à compter de la date de notification du présent arrêté : <ul style="list-style-type: none">• de limiter l'accès au site à la stricte nécessité des interventions liées à la mise en sécurité du site.
Constats : L'accès au site se fait par un portail fermé à clé en permanence. Un affichage est également présent. Pour entrer sur le site, il faut appeler le chef de chantier de SUEZ (numéro de téléphone affiché sur le portail : cf. photos en annexe).
Type de suites proposées : Sans suite

Portail d'accès au site et affichage

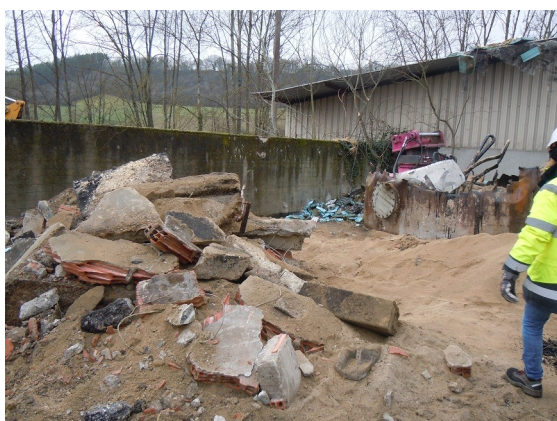
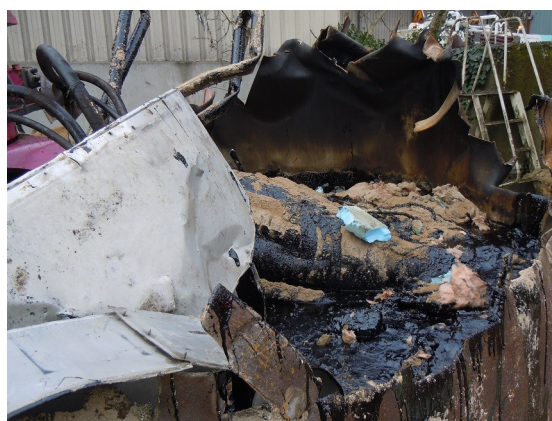
Fond de la cuve de 75 m³ (présence d'hydrocarbures pâteux sur une hauteur de l'ordre de 40 cm)

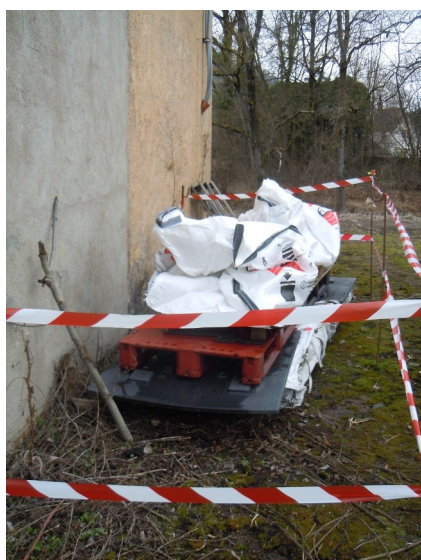
Déchets amiantés

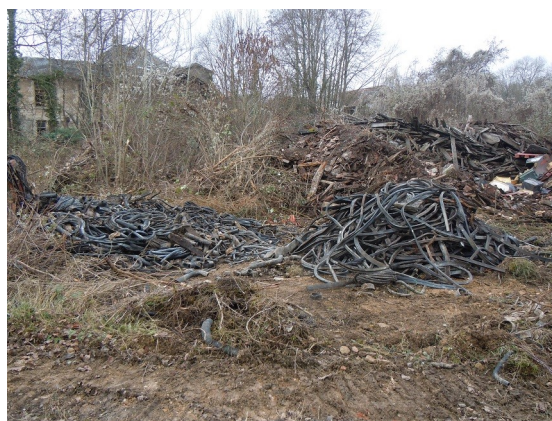
Déchets de caoutchouc

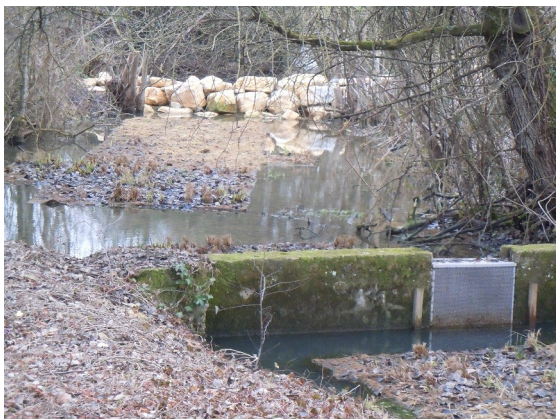
Constats : Les travaux se sont déroulés courant septembre 2021. Le jour de la visite, les inspecteurs ont constaté la bonne réalisation des travaux prévus (cf. photos en annexe). Une vérification de la "bonne" végétalisation des supports mis en place au niveau des sous-biefs est prévue en juin 2022.
Type de suites proposées : Sans suite

Barrage en enrochements libres et massif filtrant mis en place au centre du muret de cloisonnement existant (sous-bief 2)

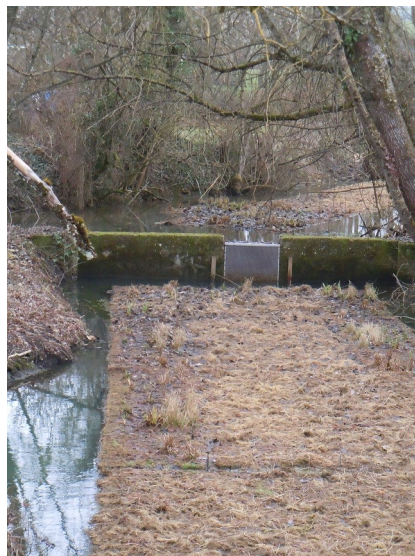
Supports mis en place et végétation (sous-bief 2)
