Rapport de l'Inspection des installations classées

Visite d'inspection du 03/02/2022

Ancien site de la SAS SLIC CORVOL faisant l'objet de travaux de mise en sécurité par l'ADEME

Grande Rue
58460 CORVOL L'ORGUEILLEUX

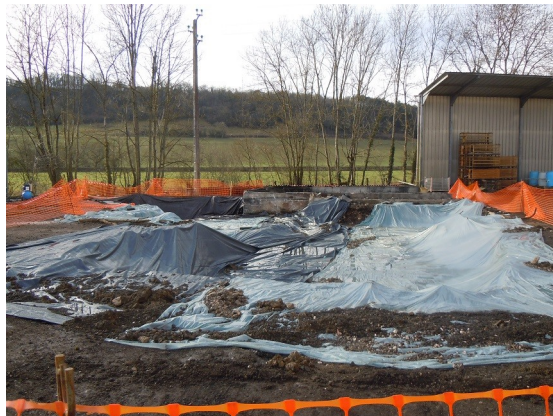
Référence réglementaire : AP de Mesures d'Urgence du 13/01/2022, article 1
Prescription contrôlée : Par arrêté préfectoral de travaux d'office du 16 décembre 2016 modifié, l'ADEME, organisme mandaté pour la réalisation des travaux de mise en sécurité de l'ancien site SLIC CORVOL, sise Grande Rue sur la commune de CORVOL L'ORGUEILLEUX, est tenue, dans les meilleurs délais et en tout état de cause dans un délai qui ne dépassera pas 4 jours, à compter de la date de notification du présent arrêté : <ul style="list-style-type: none">• de procéder à la première étape de mise en sécurité du site, en supprimant les risques liés au rejet de fioul dans le SAUZAY, notamment :<ul style="list-style-type: none">◦ par l'identification des voies de transfert des polluants dans les sols et l'identification des canalisations potentiellement fuyardes.
Constats : Depuis la visite du 18 janvier 2022, de nouvelles excavations ont été réalisées à proximité des anciennes cuves à fioul (cf. photos en annexe).

Vue d'ensemble de la zone excavée

Il est demandé à l'ADEME de préciser la stratégie retenue et les critères associés qui ont déterminé l'emprise (latérale) des excavations réalisées dans le but de stopper le transfert des polluants dans les sols puis dans la rivière.
Type de suites proposées : Susceptible de suites

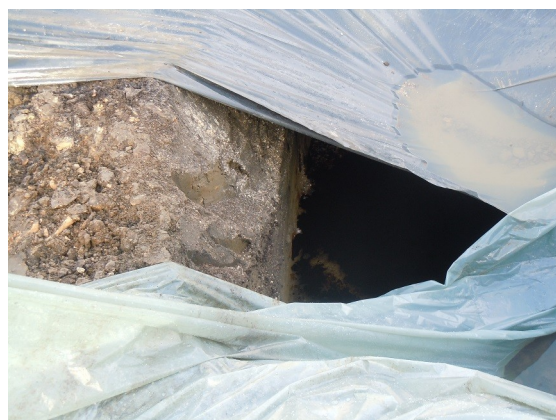
**Présence d'un mélange eau-hydrocarbures
Fond de fouille n°1**

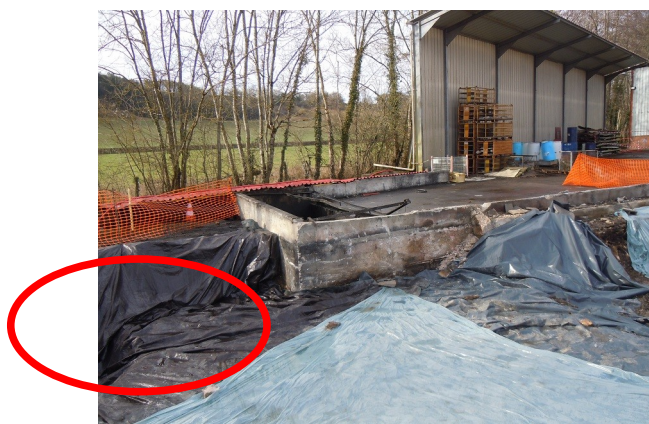
**Fond de fouille n°2 et vue sur la fosse après
démolition du hangar**

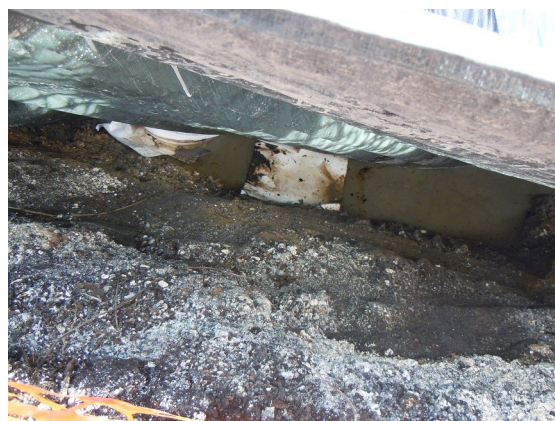
**Présence d'un mélange eau-hydrocarbures
Fond de fouille n°2**

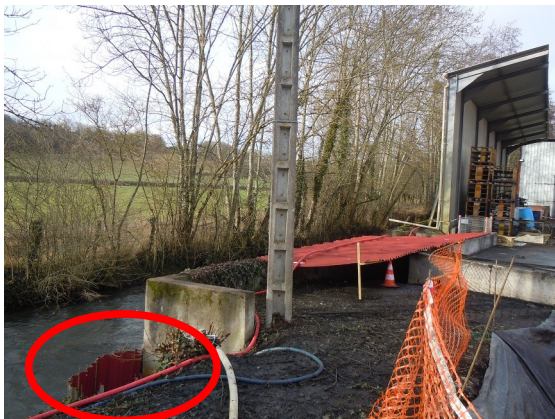
Batardeau (à gauche)
Plaques de type "onduline" mises en place au niveau du point "arrière hangar" (au fond)

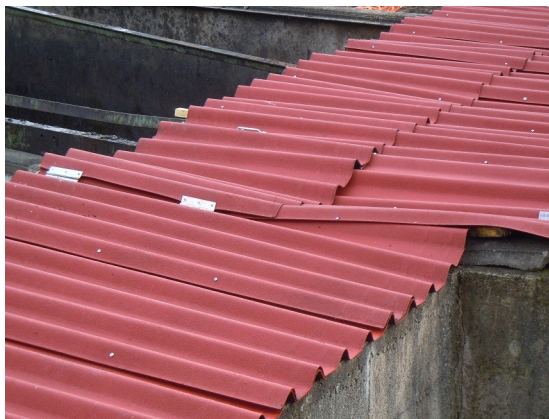
Plaques de type "onduline" et problème de pente (point bas) qui renvoie les eaux météoriques dans le point "arrière-hangar"

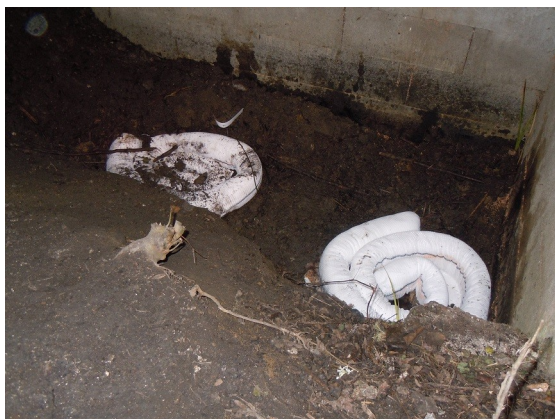
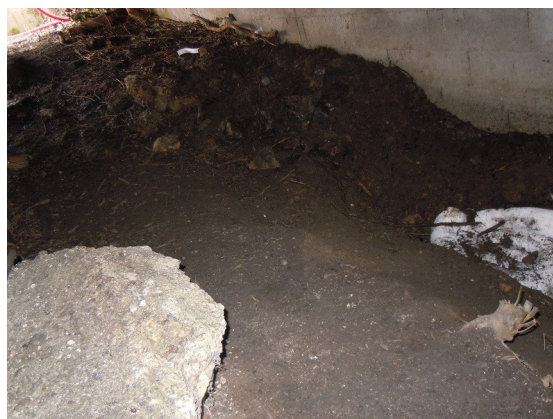
Point "arrière hangar" sous les plaques de type "onduline" (pas de liquide visible)

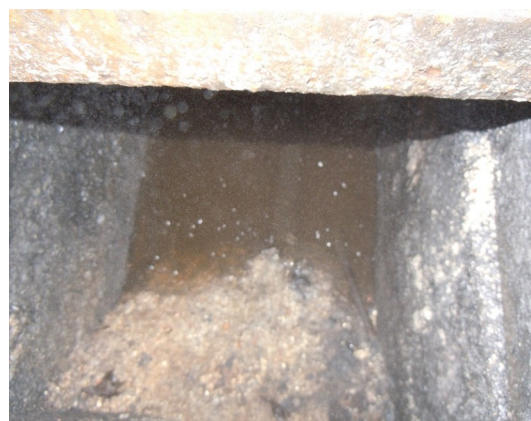
Présence d'un mélange eau-hydrocarbures dans le "regard-chaudière"

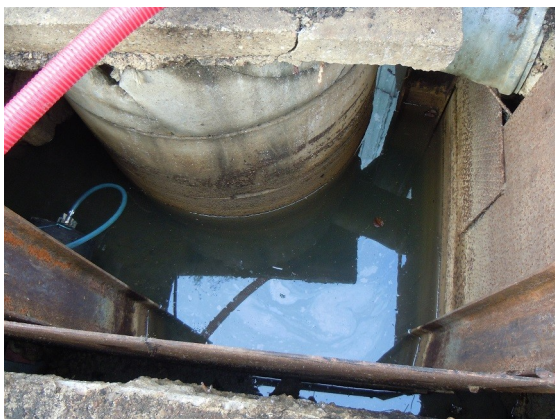
Poste de relevage (traces d'irisation)

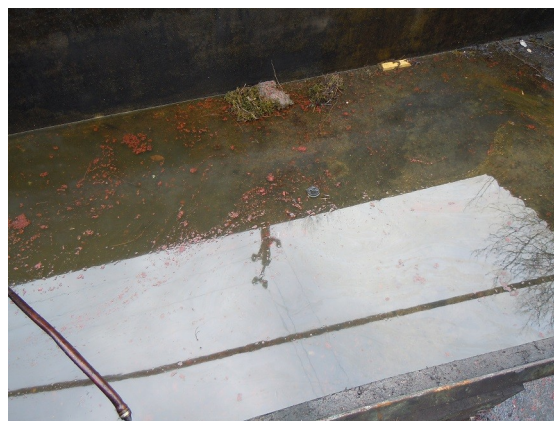
Fond de la fosse (traces d'irisation)

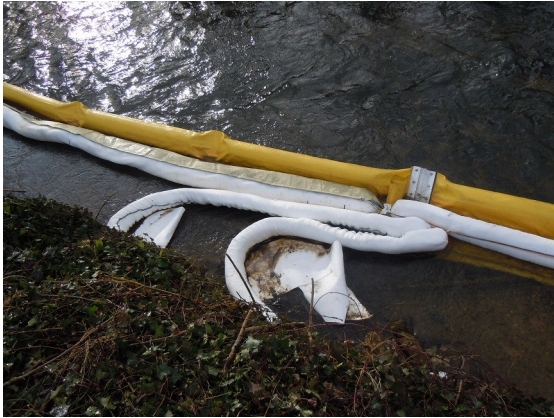
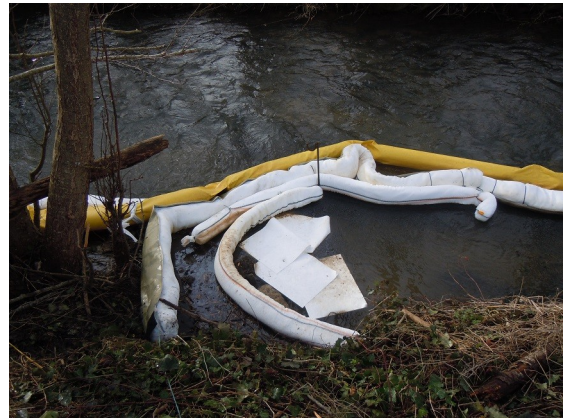
Lors de la visite réalisée le 3 février 2022, les inspecteurs ont constaté un défaut dans la gestion des opérations suite à l'accident survenu le 10 janvier 2022 (absence d'entretien des barrages flottants et de pompage des points d'épanchement d'hydrocarbures sur le site). Ces opérations devront être réalisées dans les plus brefs délais.

Barrage sur site (présence d'hydrocarbures)

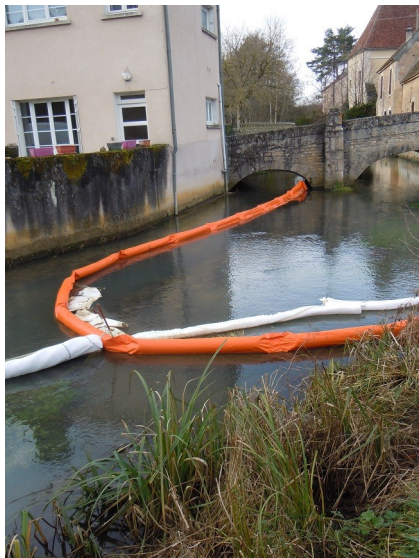
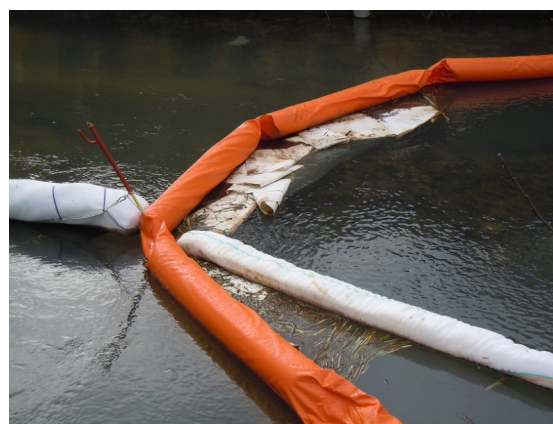
Barrage à 1 km en aval du site (présence de débris organiques et de traces d'hydrocarbures)

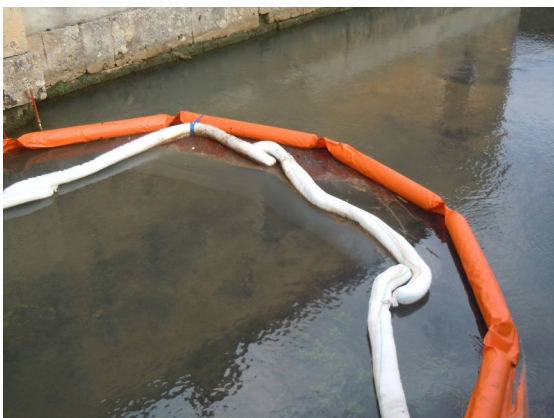
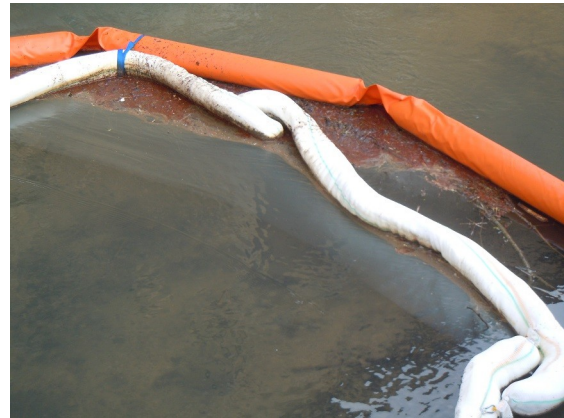
Barrage à 1 km en aval du site (présence de débris organiques et de traces d'hydrocarbures)

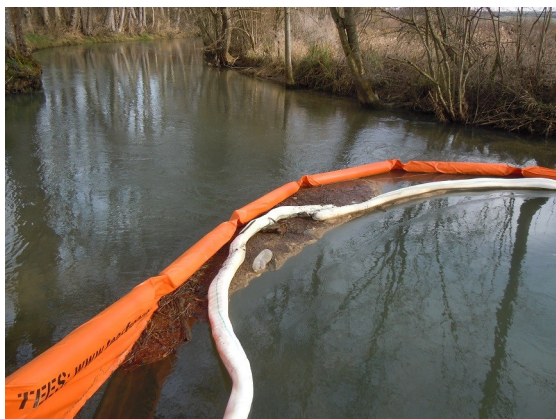
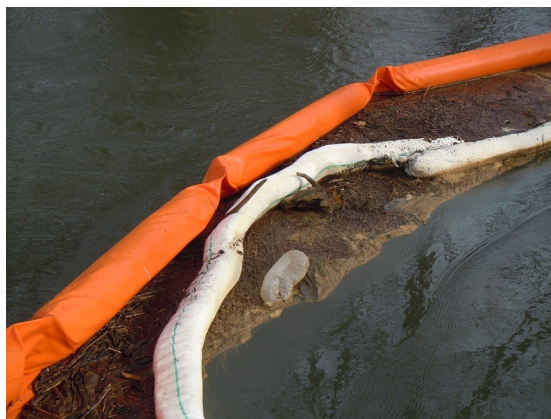
Barrage à 2,5 km en aval du site (présence de débris organiques, d'une bouteille en plastique et de traces d'hydrocarbures)
