## **Rapport de l'Inspection des installations classées**

Visite d'inspection du 13/06/2022

#### **Ancien site de la SAS SLIC CORVOL faisant l'objet de travaux de mise en sécurité par l'ADEME**

Grande Rue  
58460 CORVOL L'ORGUEILLEUX

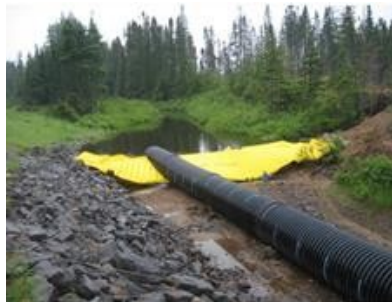
Enfin, le point le plus sensible des travaux d'excavation des sols étant la préservation de la rivière, il a été décidé de mettre en place un batardeau souple avec une canalisation d'écoulement permettant d'assécher la zone d'intervention (cf. schéma de principe ci-dessous).

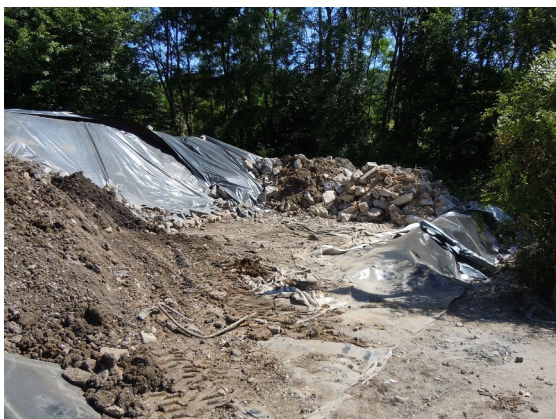
**Plate-forme d'entreposage de terres et de béton  
excavés  
(vue en direction de l'Est)**

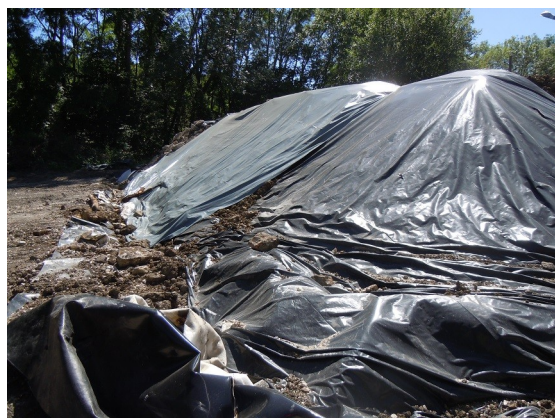
**Plate-forme d'entreposage de terres et de béton  
excavés  
(vue en direction de l'Ouest)**

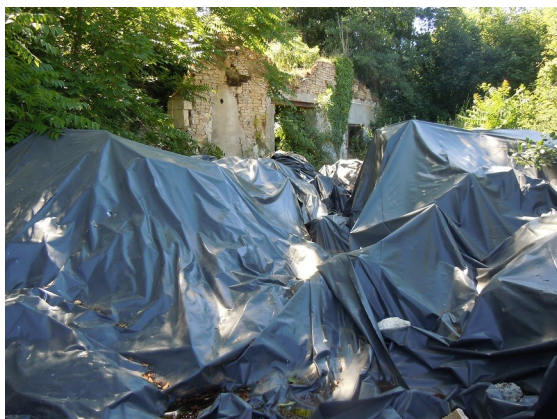
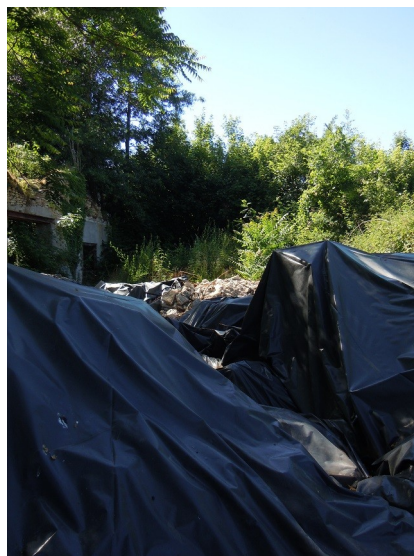
**Zone d'entreposage de bétons excavés (localisation : cour ronde)**

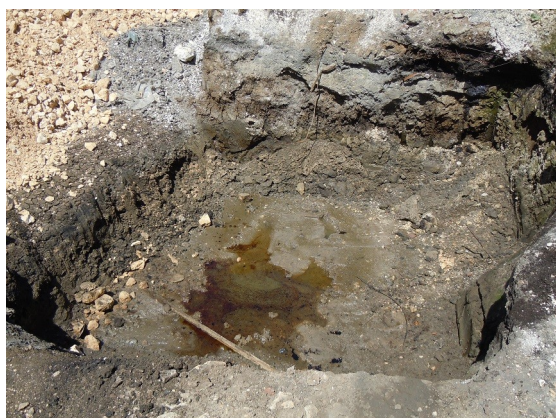
**Fond de fouille n° 1 réalisée le 17 janvier 2022  
(SUEZ)**

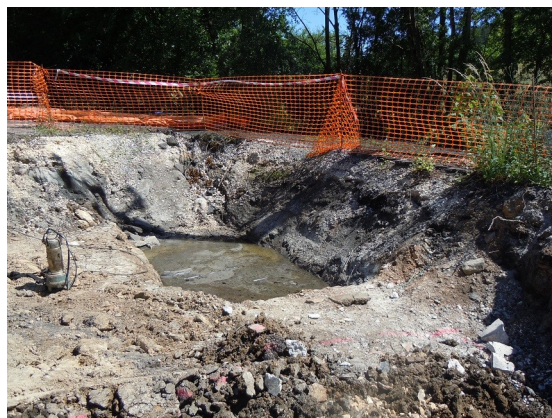
**Fond de fouille n° 2 réalisée le 17 janvier 2022  
(SUEZ)**

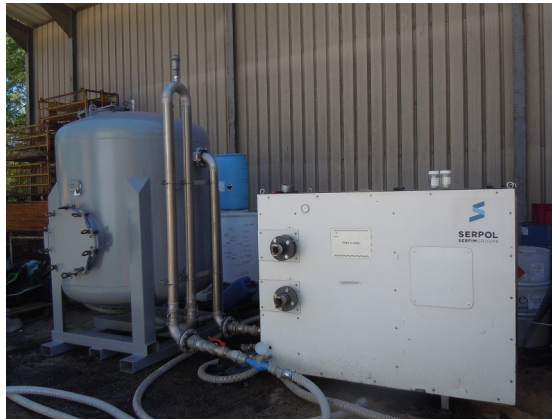
**Station de traitement des eaux pompées**

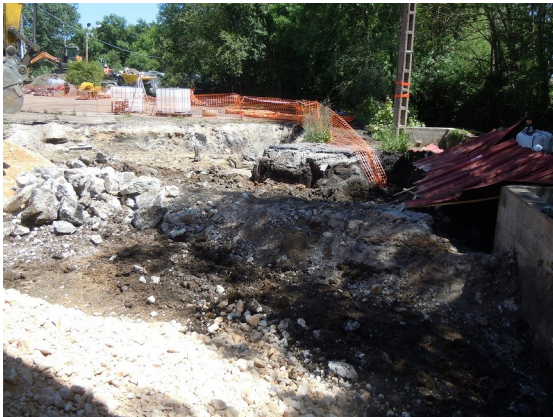
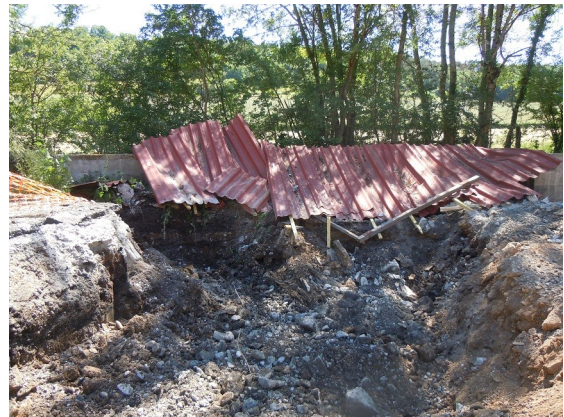
**Vue d'ensemble de la zone en cours d'excavation**

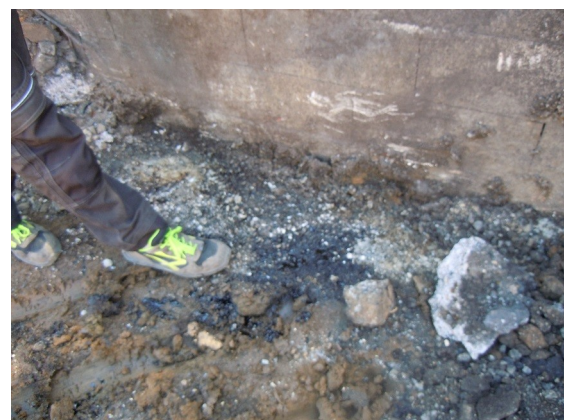
**Présence d'hydrocarbures au pied du muret**

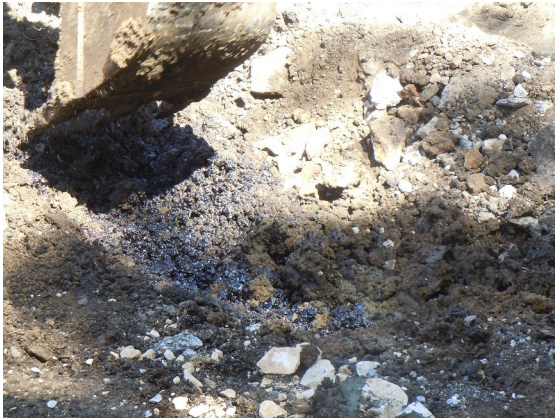
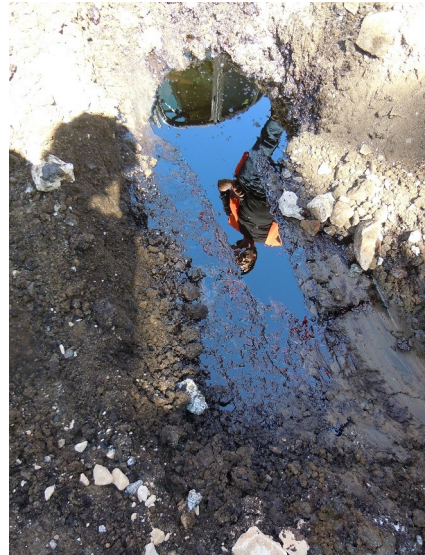
Par ailleurs, le jour de la visite, une excavation dans la zone située entre la rétention de la fosse et la dalle béton démantelées a conduit à une remontée de nappe (eaux souterraines) chargée en hydrocarbures et la création d'un « point bas » en fond de fouille (cf. planche photographique).

Une opération de pompage-écrémage a été mise en place par l'ADEME, dès le lendemain de la visite d'inspection, et a permis de récupérer environ 50 litres de liquide très souillé.

**Zone en cours d'excavation située entre la rétention de la fosse et la dalle béton démantelées avec présence de liquide noir à environ 2,8 mètres de profondeur (remontée de la nappe)**

Au 16 juin 2022, le « point bas » faisait toujours l'objet d'une surveillance afin de détecter de nouvelles remontées de nappe. *In fine*, l'objectif est de le combler par de l'argile afin de reconstituer l'étanchéité avec la nappe des eaux souterraines.

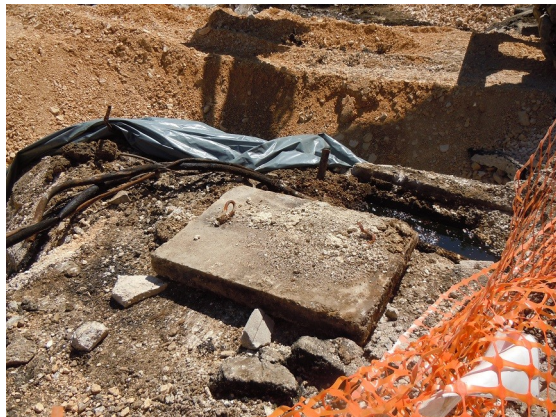
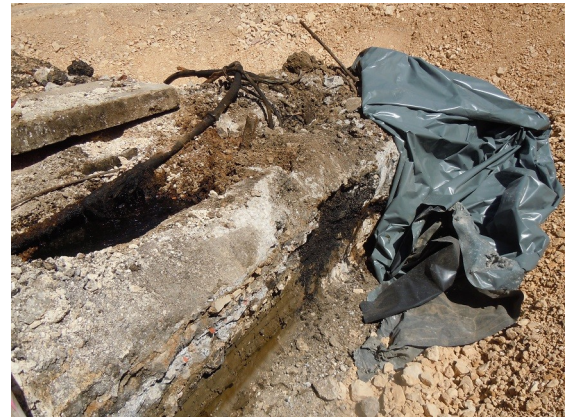
Lors du chantier, un coffrage rempli de fioul aboutissant, *a priori*, sous le bâtiment chaufferie de l'usine BORFLEX, a été découvert en bord de fouille (cf. planche photographique).

**Découverte fortuite d'un coffrage rempli de liquide noir lors du chantier**

La solution de gestion envisagée par l'ADEME (en cours de finalisation) consiste à procéder à un hydrocurage et à une obstruction à l'aide de béton.

**L'ADEME informera l'inspection des installations classées de la solution retenue et de la réalisation des travaux associés.**

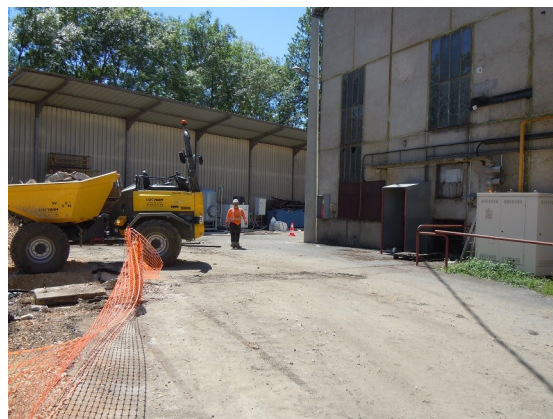
**Localisation du coffrage à gauche et du bâtiment « chaudière » de l'entreprise BORFLEX à droite**

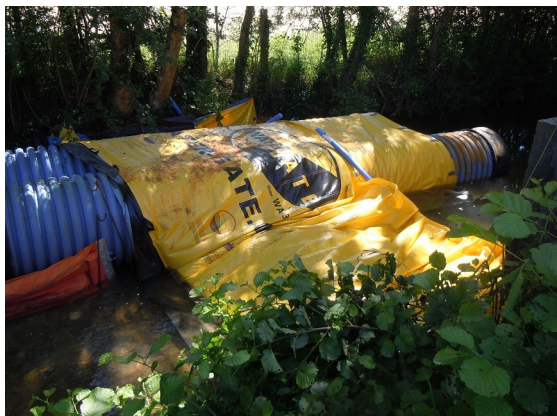
**Amont de la rivière « Le Sauzay »**

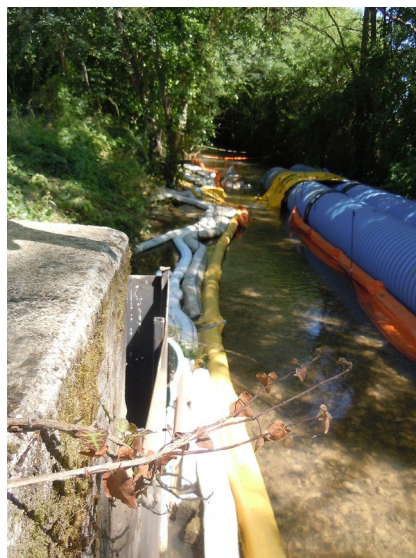
**Aval de la rivière « Le Sauzay »**

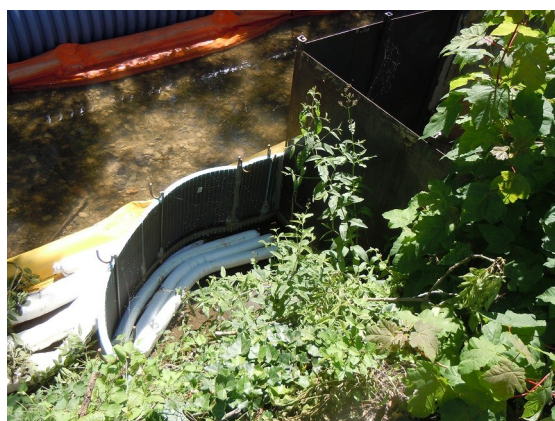
Enfin, le jour de la visite, l'inspecteur a constaté que le dispositif mis en place au niveau de la rivière (batardeau souple et canalisation d'écoulement) n'était pas pleinement opérationnel (fuites au niveau des jointures des canalisations notamment, cf. planche photographique).

**Batardeau renforcé au niveau du point principal de suintement dans la rivière « Le Sauzay »**

La mise en place (le 14 juin 2022) de sacs de sable permettant de maintenir la jupe du barrage flottant contre les canalisations) a permis d'abaisser le niveau de la rivière dans la « future » zone d'intervention. Les aménagements réalisés ont été jugés suffisants par l'ADEME.
