Rapport de l'Inspection des installations classées

Visite d'inspection du 20/06/2022

ONYX EST

Rue des Frères Lumière
#4001bis Zone Portuaire Nord
71100 CHALON SUR SAONE

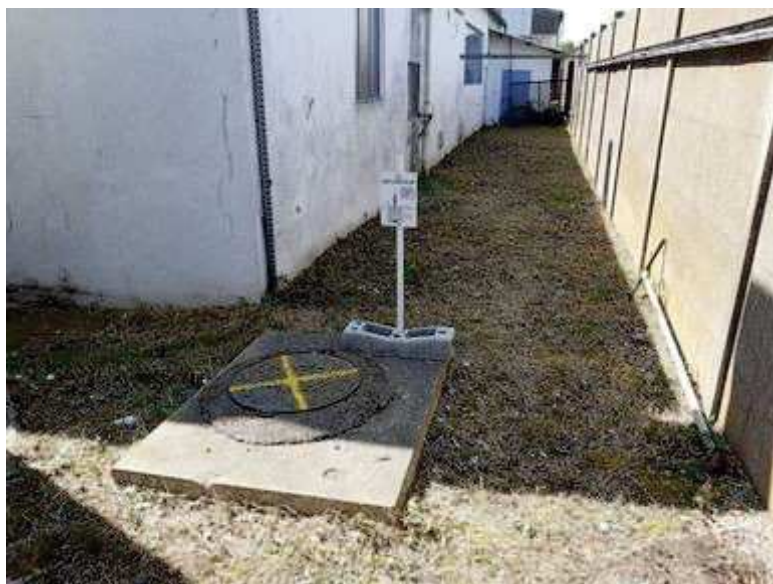
1

Référence réglementaire : Autre du 28/04/2021, article 1.6.3
Thème(s) : Risques accidentels, Non-conformité n°4
Prescription contrôlée : Non-conformité n°4 : des équipements abandonnés sont maintenus dans les installations : du fait de l'exploitation successive du site par différents exploitants, le site comporte des installations / équipements qui ne fonctionnent plus et qui ne sont ni démontés, ni repérés comme étant hors service. Ces équipements pourraient porter à confusion lors de manœuvres d'urgence par les services de secours par exemple, notamment pour les nombreuses vannes non repérées. Il est demandé à l'exploitant de transmettre un plan d'actions avec échéancier pour le respect des dispositions de l'article 1.6.3 sur l'intégralité du site. Un inventaire des équipements abandonnés de l'intégralité du site sera transmis à l'Inspection avec les dates d'actions prévues. A noter qu'une non-conformité sur le même sujet ayant déjà été rédigée en 2016, des suites administratives pourront être envisagées selon les réponses transmises par l'exploitant. Exemples d'équipements abandonnés visualisés sur le site :

Constats : Suite à un point réalisé en séance, il s'avère que le site appartient à VNF qui en a confié la gestion à la CCI locale. Ainsi, les équipements non utilisés visualisés lors de l'inspection de 2021 appartiennent à VNF et pas à ONYX Centre Est qui ne peut donc pas les retirer. Une signalétique a toutefois été mise en place pour signaler que les vannes sont hors services. La signalétique n'appelle pas d'observation de la part de l'Inspection. Voir photo 2 sur annexe photos.
Observations : /
Type de suites proposées : Sans suite
Proposition de suites : Sans objet

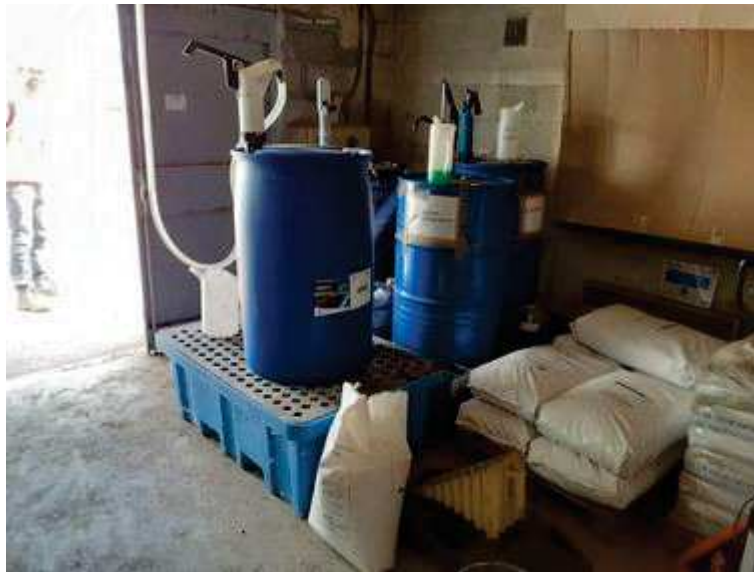
3

Référence réglementaire : Autre du 28/04/2021, article 7.4.1
Thème(s) : Risques chroniques, Non-conformité n°6
Prescription contrôlée : Non-conformité n°6 : un stockage d'huile a été visualisé sans rétention dans le local maintenance. Ce stockage mobile est utilisé de cette manière pour être pratique.
Constats : Le stockage a été mis sur rétention. Voir photo n°3 sur annexe photos.
Observations : /
Type de suites proposées : Sans suite
Proposition de suites : Sans objet

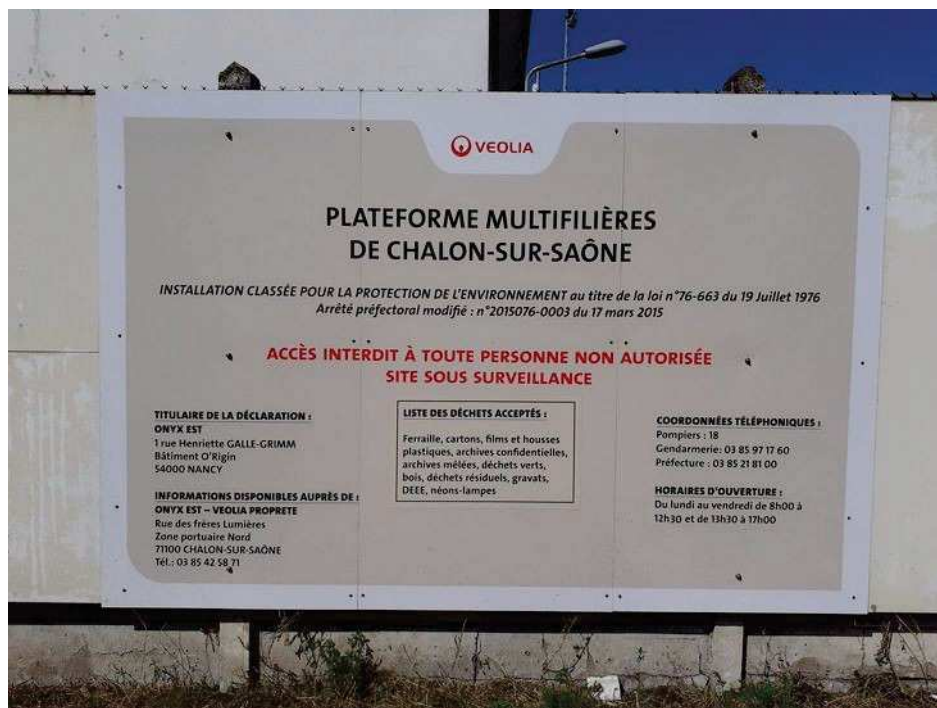
4

Référence réglementaire : Arrêté Préfectoral du 17/03/2015, article 8.1.2
Thème(s) : Situation administrative, Affichage liste déchets
Prescription contrôlée : La liste des déchets pris en charge par l'installation est affichée à l'entrée du site. Les déchets suivants ne sont pas admis sur le site : <ul style="list-style-type: none">• ne figurant pas sur la liste précitée,• les déchets d'explosifs,• les déchets radioactifs,• les déchets de laboratoires,• les déchets contenant des PCB/PCT dans une teneur supérieure ou égale à 50 mg/kg,• les déchets d'activités de soins à risques infectieux et assimilés,• les déchets produisant des gaz toxiques en contact avec l'eau,• les déchets de matières pyrophoriques,• les déchets de matière auto réactive (déchets instables),• les déchets souillés par des germes pathogènes,• les véhicules hors d'usage,• tous déchets non identifiés.
Constats : La liste des déchets pris en charge par l'installation est affichée à l'entrée du site. Voir photo n°4 sur annexe photos.

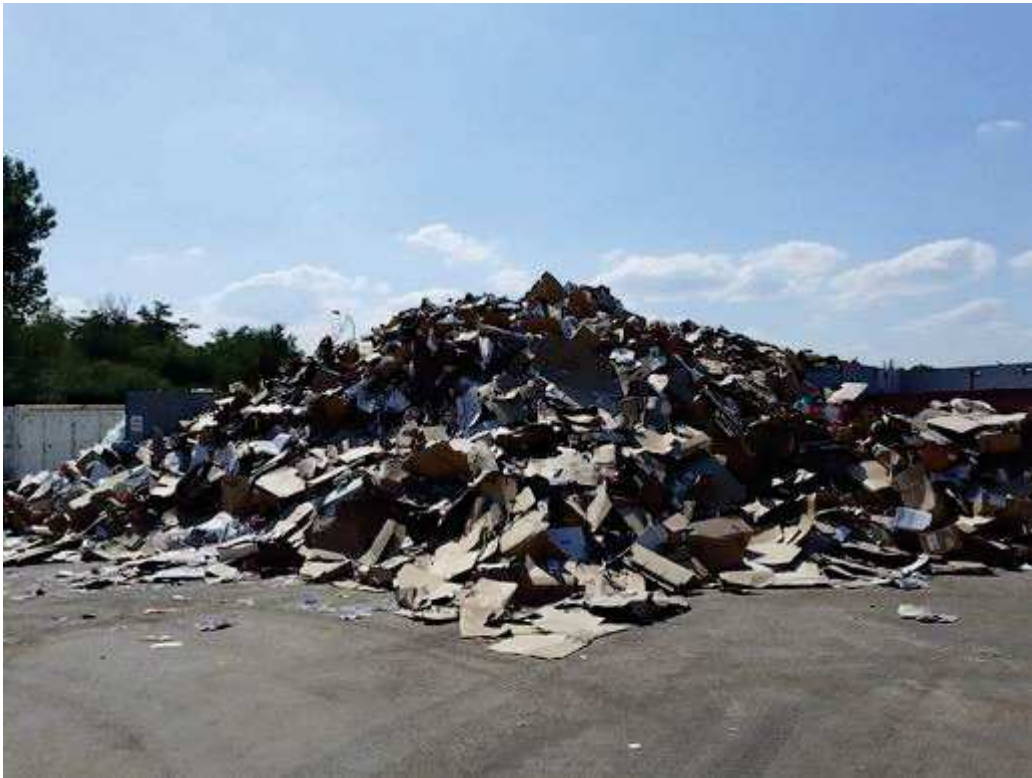
5

Référence réglementaire : Autre du 06/10/2021, article 6.4.3
Thème(s) : Risques accidentels, Incendie au niveau de la déchetterie professionnelle
Prescription contrôlée : Les dispositions contrôlées sont celles définies à l'article 6.4.3 du dossier de porter à connaissance. L'article définit les caractéristiques et l'implantation des installations de la déchetterie professionnelle qui conditionnent les données d'entrées du logiciel FLUMILOG déterminant l'intensité des flux thermiques générés par un incendie.
Constats : Constat 3 - 20/06/2022 - non-conformité : Les installations ne sont pas implantées strictement de la même façon que celles indiquées à l'article 6.4.3 du dossier de porter à connaissance: <ul style="list-style-type: none">- il existe 2 alvéoles doubles (DIB et déchets verts),- il y a une benne à gravats en plus,- les bennes de stockage des déchets depuis les box grâce à une pelle mécanique ne sont pas disposées de la même manière,- 2 bennes supplémentaires sont disposées à l'extrémité de l'alvéole de stockage de plastiques, dont l'une est pleine. Par ailleurs, le jour de la visite, le stockage de cartons dans l'alvéole de stockage dédiée déborde très largement en direction de la zone de tri de cartons. Il existe une zone de tri des cartons située face au box de stockage des cartons qui n'est pas mentionnée dans le dossier de porter à connaissance. Voir photos 5, 6 et 7 sur l'annexe photos.

Débordement zone de stockage cartons

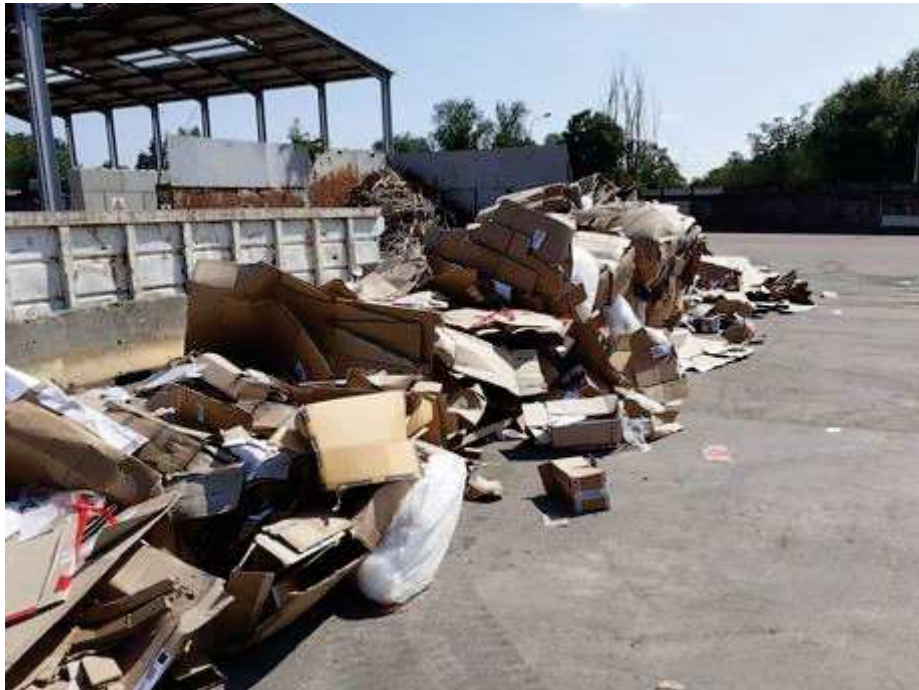
6

Zone de tri au sol

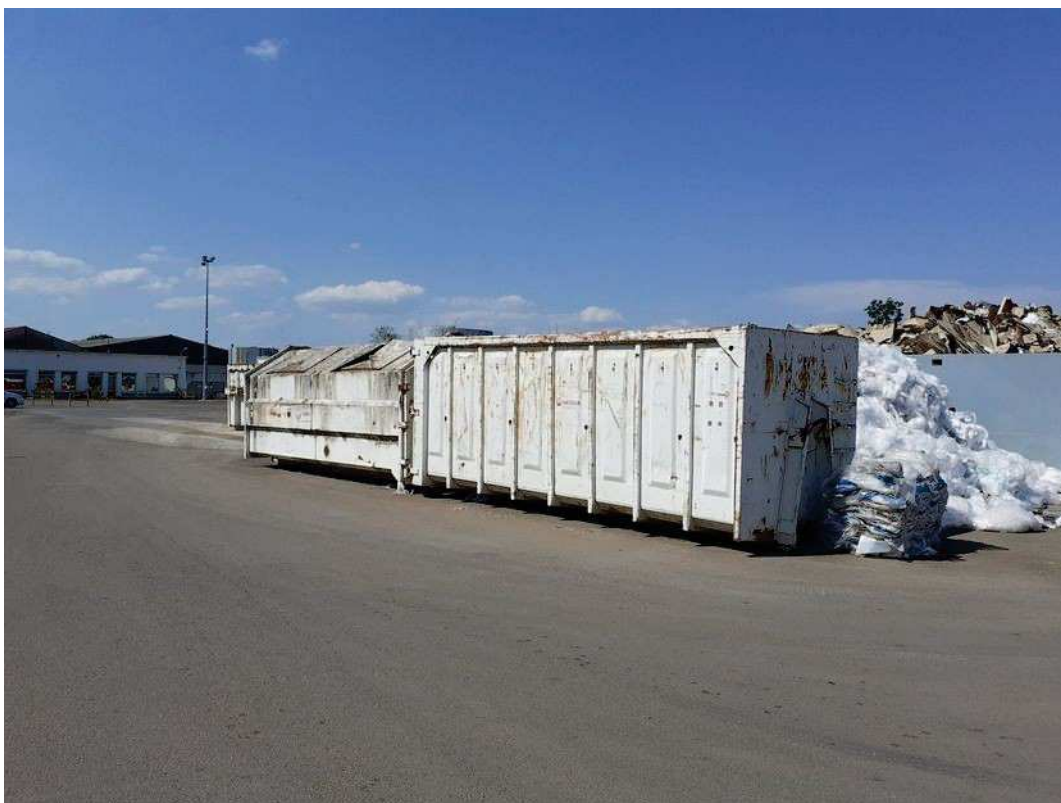
Zone de stockage non-conforme au dossier de PAC

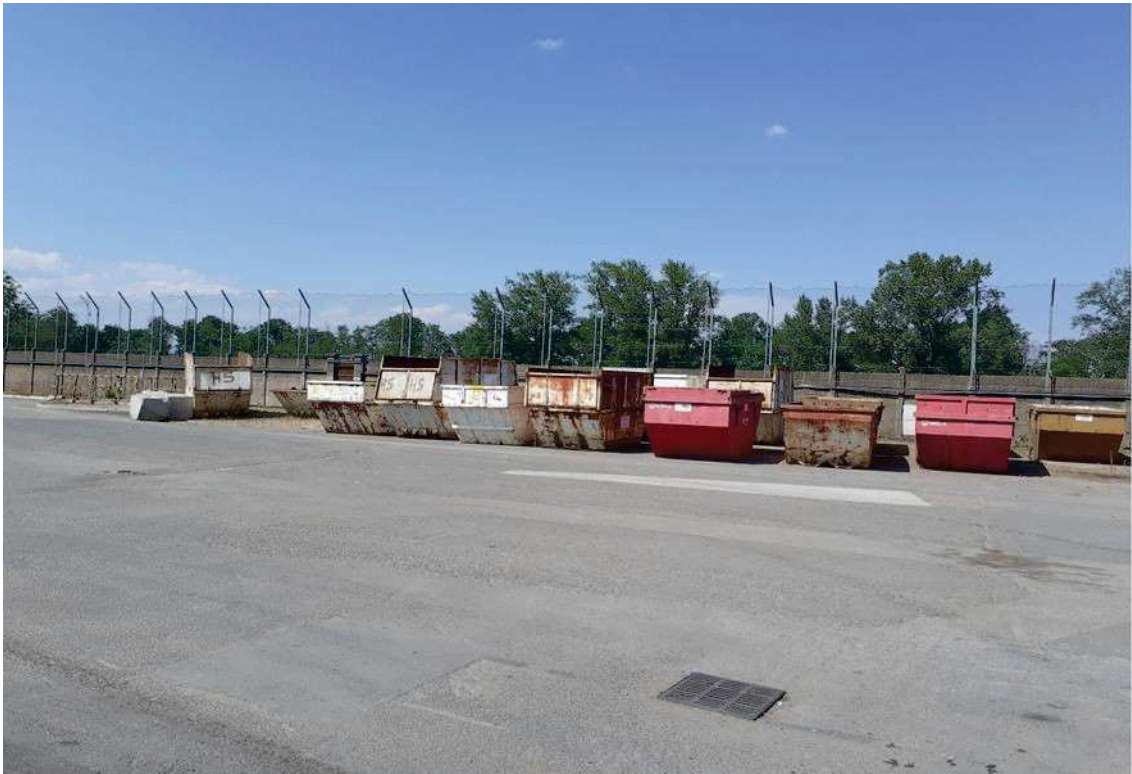
8

Référence réglementaire : Autre du 06/10/2021, article annexe 1
Thème(s) : Risques accidentels, Implantation des installations
Prescription contrôlée : Les dispositions contrôlées sont la conformité de l'implantation réelle des installations et celles prévues à l'annexe 1 du dossier.
Constats : Constat 4 - 20/06/2022 - non-conformité : Les zones de stockage de bennes (vides et pleines) ne correspondent pas à celles précisées sur le plan de l'annexe 1 du dossier de porter à connaissance : - la zone ouest, voisine immédiate, du bassin de rétention est utilisée pour le stockage de bennes vides et pleines ; le jour de la visite, 5 bennes pleines de plastiques étaient présentes + 2 bennes de matelas + 1 benne utilisée pour le stockage des résidus de déferailage des palettes de bois, - la zone sud du bassin de rétention est utilisée pour le stockage de bennes (vides le jour de l'inspection), - la partie ouest de la zone nord "stockage de bennes vides" (voisine du pont bascule) est utilisée pour le stockage de bennes (vides le jour de l'inspection). L'exploitant mettra à jour son dossier de porter à connaissance, ou modifiera ses installations de manière à ce que les installations et le dossier soient en cohérence. Les scénarii incendie correspondants aux stockages réels devront être étudiés, avec les effets domino correspondants. Voir photos 8, 9, 10, 11, 12

Zone de stockage non-conforme au dossier de PAC

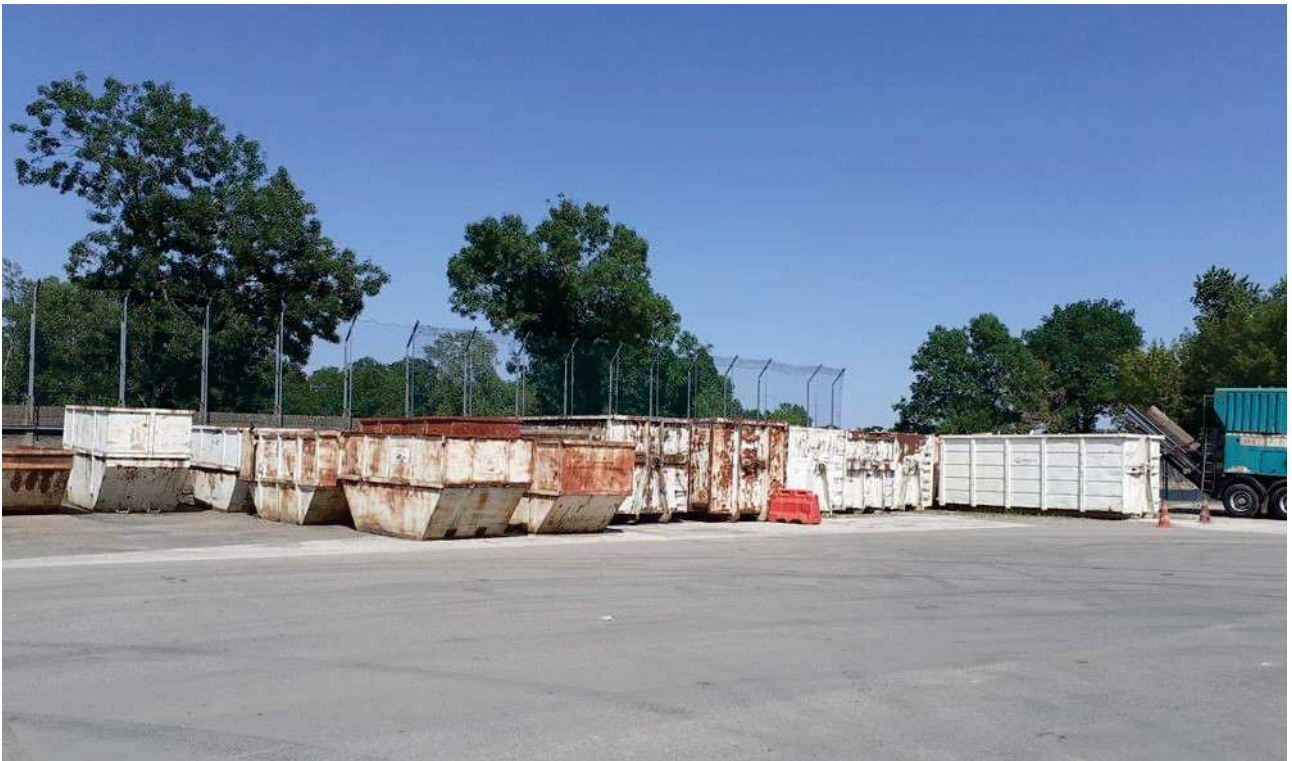
9

Zone de stockage non-conforme au dossier de PAC

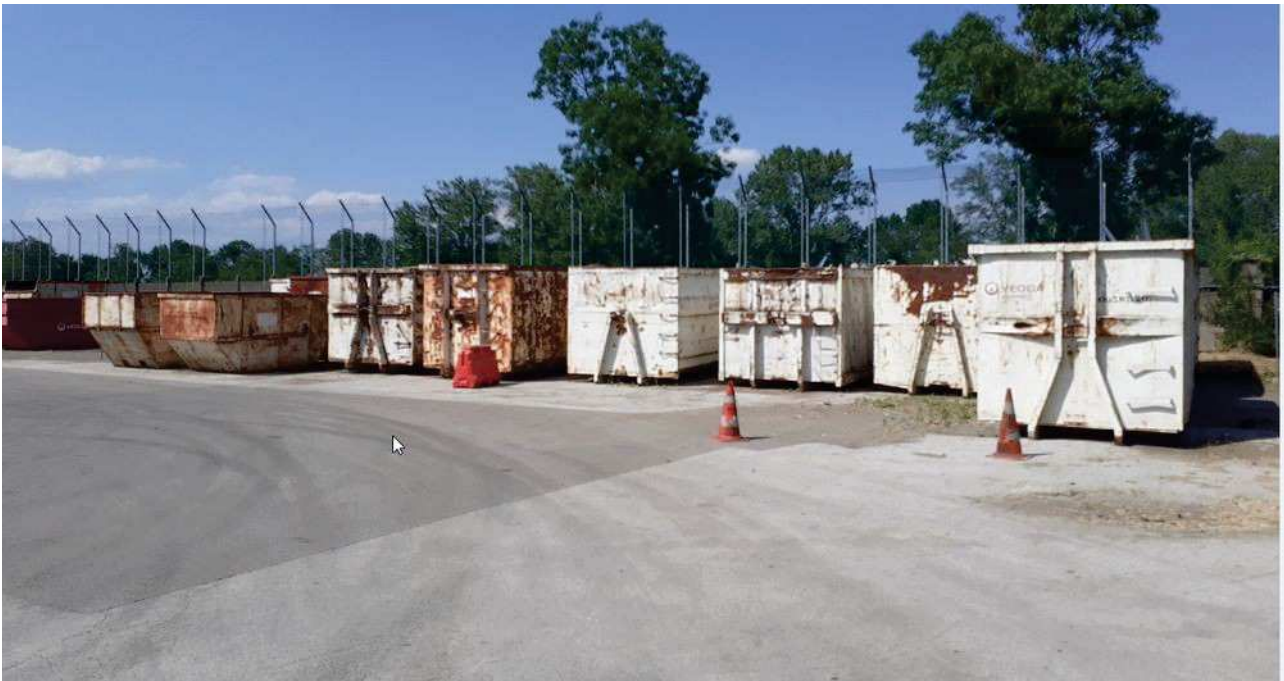
10

Zone de stockage non-conforme au dossier de PAC

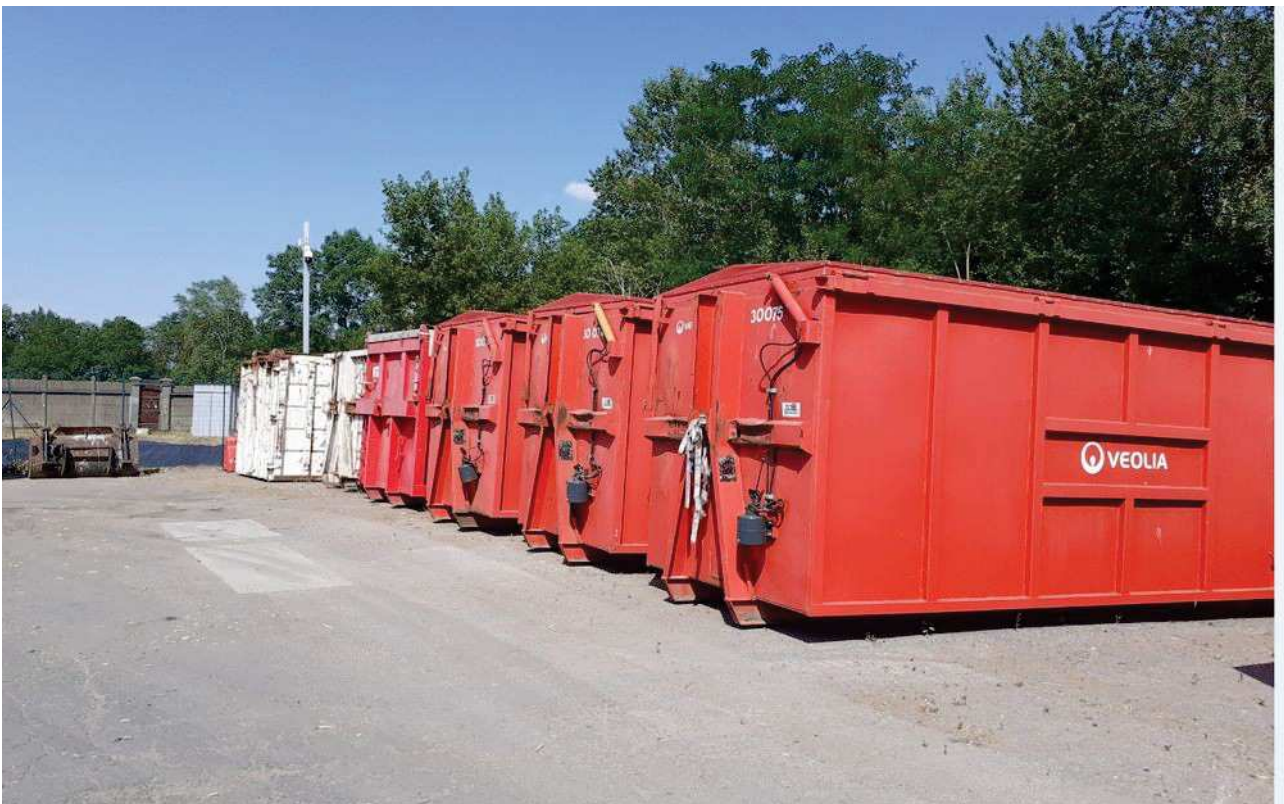
11

Zone de stockage non-conforme au dossier de PAC

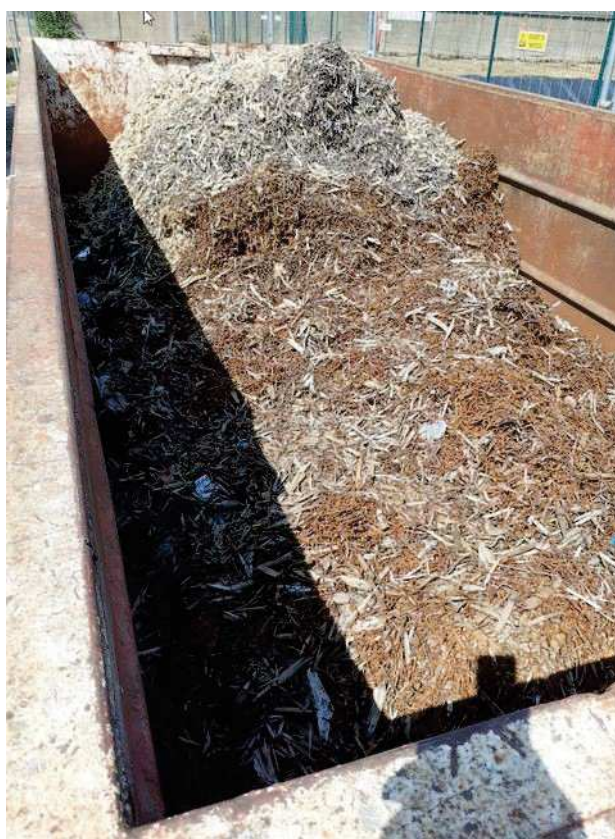
Zone de stockage non-conforme au dossier de PAC
