Rapport de l'Inspection des installations classées

Visite d'inspection du 17/05/2022

BUNGE France

ZI Portuaire
rue de Yokosuka
29200 BREST

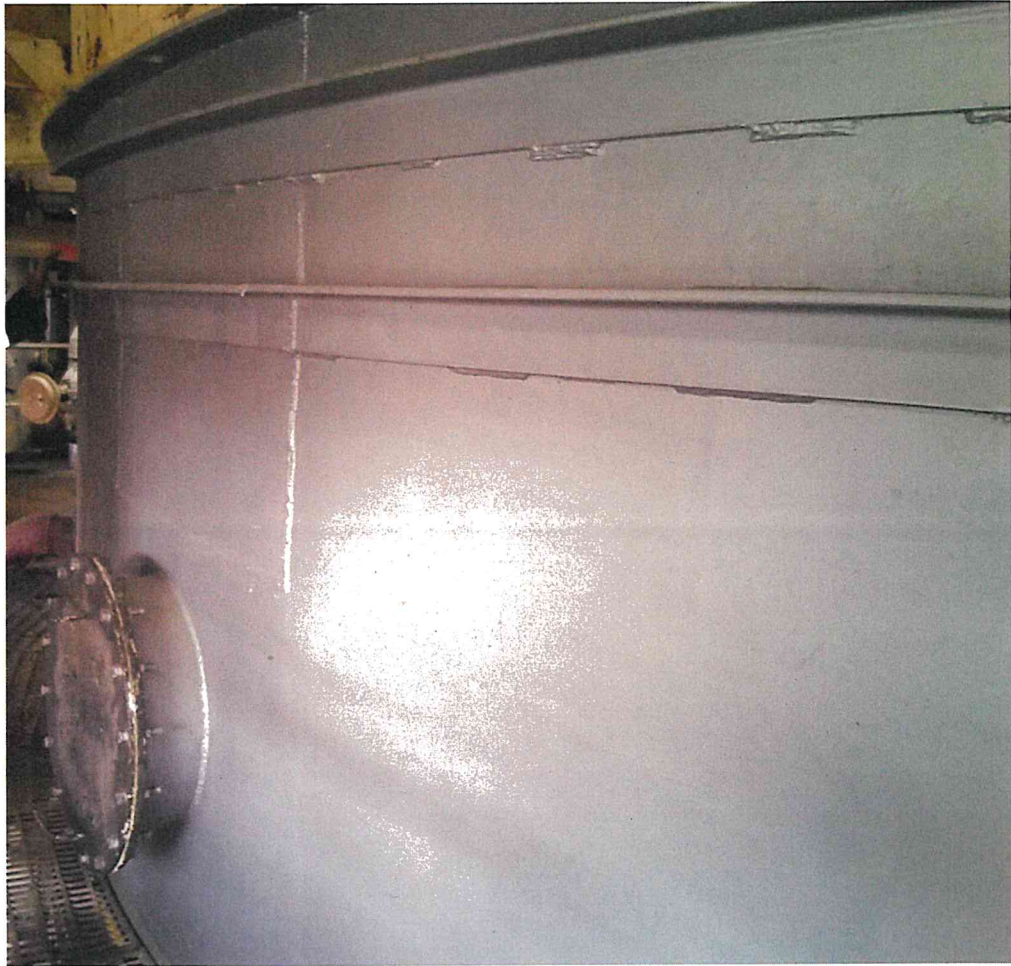
Couronnes : Soudures des raidisseurs ; partie basse hydro gommée
