Rapport de l'Inspection des installations classées

Visite d'inspection du 11/06/2024

EVTV

14 Rue du Clos Baron
35 400 Saint-Malo

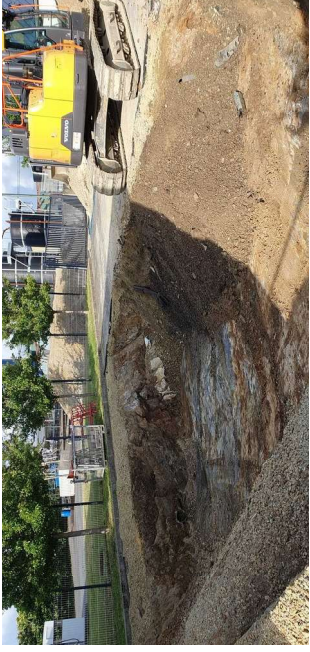
Les constats terrain effectués ont confirmé les difficultés liées au contexte géologique. L'excavation n'a pu se faire que sur une profondeur réduite inférieure à 2 m, la pelle tombant immédiatement sur le socle granitique.

De même, l'excavation au nord est limitée par les ouvrages de traitement des eaux pluviales tandis que l'excavation sur le flanc sud est elle aussi stoppée par le socle granitique (cf. planche photos en annexe).

Zone excavation socle granitique et flanc sud
granitique

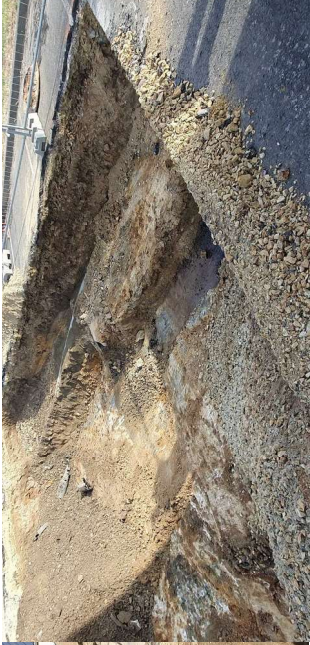
Les flancs nord et sud présentent des terres qui ne montrent pas de traces visuelles d'impacts en hydrocarbures. Le flanc à l'est est limité par les structures des bâtiments (terres montrant peu de traces d'impacts) tandis que le flanc ouest ne présente plus d'impacts observables visuellement.

Zone excavation – flanc nord (en direction du séparateur HC)

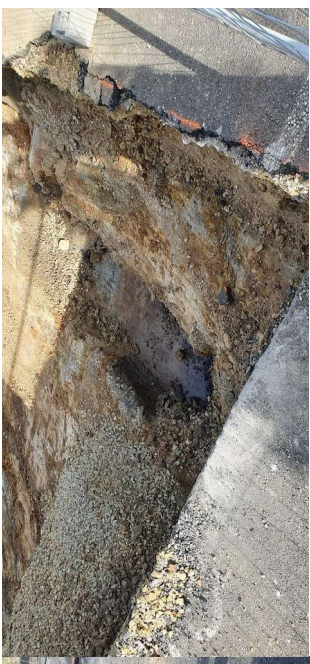
Zone réservée à l'écoulement des quelques eaux pluviales

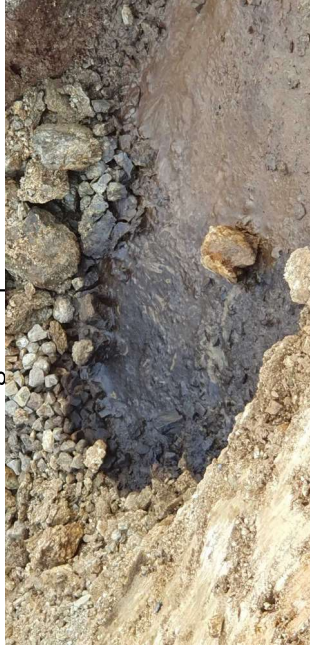
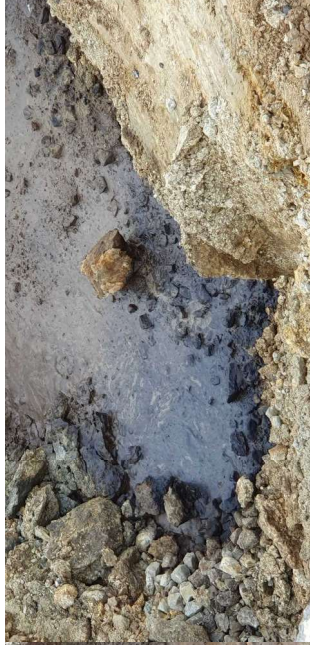
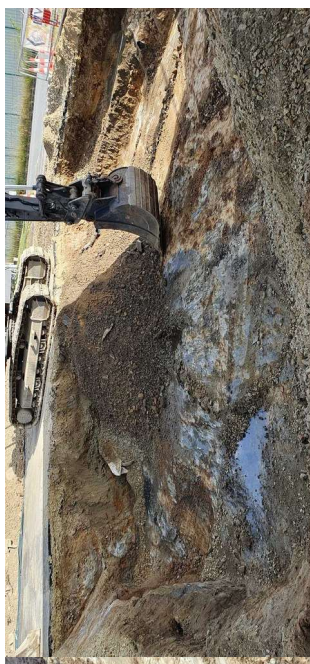
En revanche, les constats visuels, olfactifs témoignent de la forte contamination des remblais du massif filtrant et de l'absence de traces sur le socle granitique. **Si les analyses effectuées sur les bords et fonds de fouilles confirment ces constats organoleptiques, l'excavation de la zone 2 sera considérée achevée au droit du site.**

Stockage des remblais les plus contaminés au sein
de la fosse d'excavation avant évacuation dans les
filières autorisées

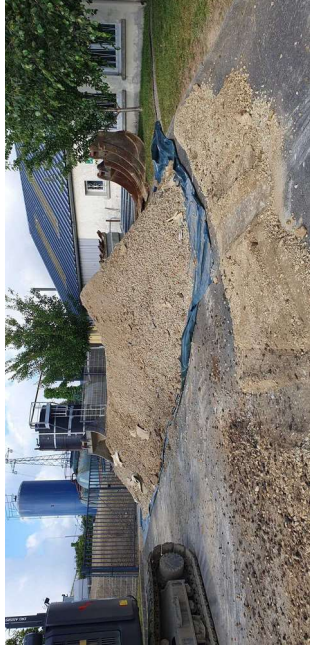
Stockage sur bâche des remblais présentant
moins d'impacts en attente des analyses pour
évacuation dans les filières adaptées

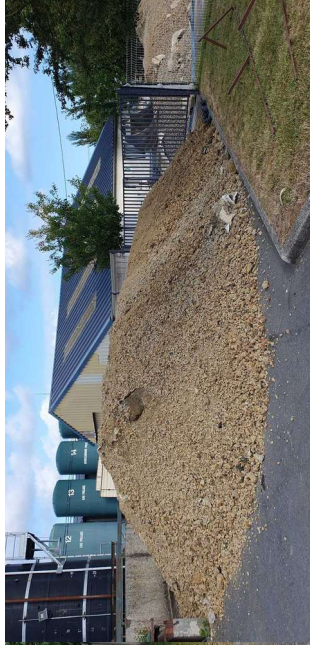
Stockage des remblais de surface a priori non
contaminés sur enrobé et bâche sous-jacente.

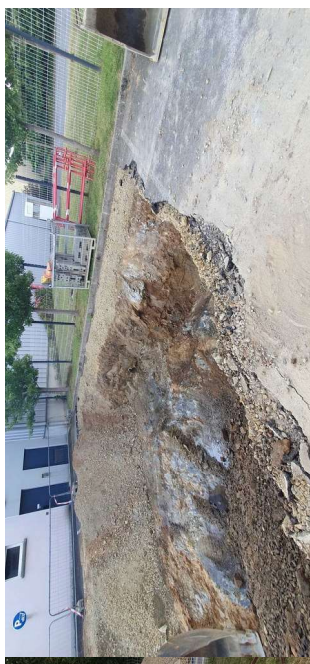
Socle granitique imperméable et présentant peu
d'impacts
