Références : ENV-D-23. **0497**

## **Rapport de l'Inspection des installations classées**

Visite d'inspection du 09/10/2023

#### **LES RECYCLEURS BRETONS (LRB) : Site de Kerbriant à PLOUIGNEAU**

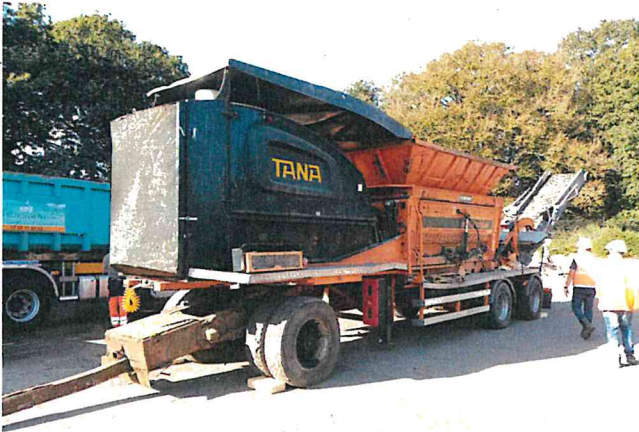
Le 5 octobre vers 17 h, l'exploitant démarre une opération de broyage de plastiques durs (containers vides d'un m3, couvercles de poubelles, caisses plastique...). Pour ce faire, une pelle à grappin introduit les déchets à traiter dans la trémie du broyeur (voir photo 1 en annexe) qui produit des fractions grossières (voir photo 2 en annexe), formant un tas sous l'extrémité de la bande transporteuse évacuant ce broyat. Vers 17h30, un départ de feu survient à l'intérieur du broyeur produisant quelques fragments enflammés qui transmettent immédiatement le feu au tas de broyats le temps que l'opérateur actionne l'arrêt d'urgence de la machine. L'alerte est donnée aux services de secours du SDIS et le personnel présent tente de combattre les flammes à l'aide des moyens du site. La pompe de relevage permettant la vidange de bassin de confinement est arrêtée en vue de l'isolement des eaux d'extinction éventuellement recueillies. Les pompiers arrivent sur site à 17h59 et actionnent leurs moyens à partir de 18h01.

**Photo 1 : broyeur mobile à l'intérieur duquel est survenu le départ de feu**

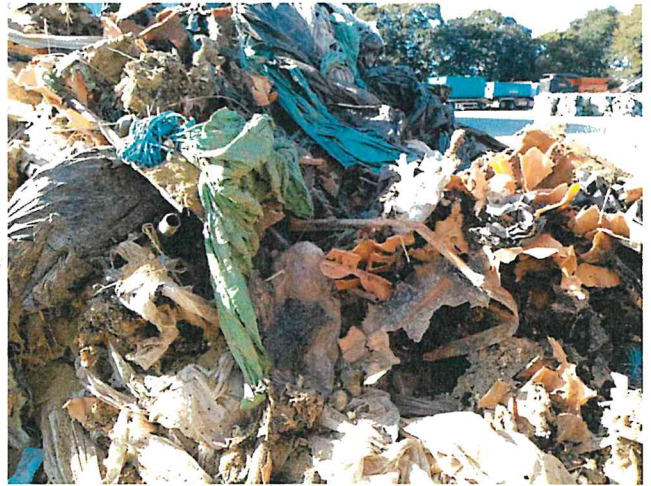
**Photo 2 : tas de déchets résiduels suite à l'incendie. Mélange constitué au cours des opérations d'extinctions de broyats de plastiques durs (en partie droite) et de plastiques souples issus des stocks voisins (en partie gauche)**

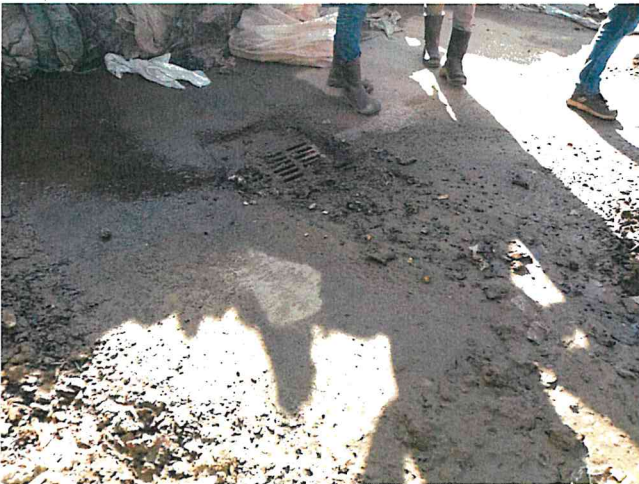
**Photo 3 : grille de collecte des eaux de la plateforme étanche, située au droit de la zone au sein de laquelle est survenu l'incendie**

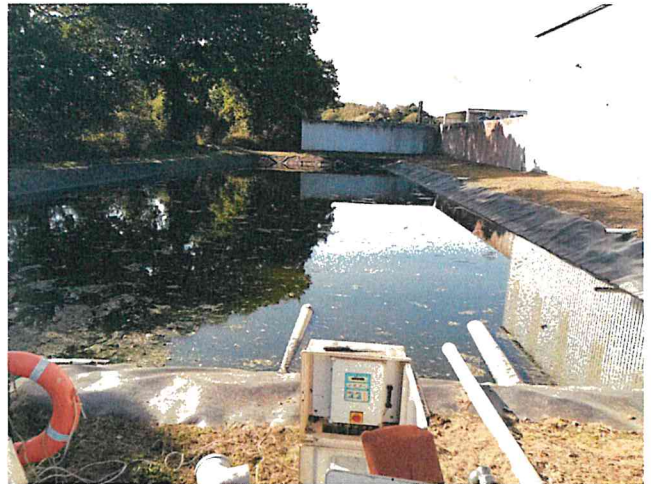
<p>Ce bassin est étanche, et conserve en permanence une capacité libre de stockage disponible de 310 m<sup>3</sup> minimum, à même de permettre le confinement d'éventuelles eaux d'extinction polluées.</p> <p>Pour ce faire, Un dispositif automatique ou manuel permet d'isoler les eaux stockées par arrêt des pompes de vidange et/ou fermeture d'une vanne d'obturation.</p> <p>(...) Les organes de commande nécessaires à leur mise en service doivent pouvoir être actionnés en toutes circonstances, (...).</p>
<p><b>Constats :</b></p> <p>Toutes les eaux recueillies sur le site (dont les eaux d'extinction) sont collectées sur le revêtement étanche des sols (voir photo 3 en annexe) et orientées par le réseau vers un bassin étanche (voir photo 4 en annexe) situé dans l'angle sud-est du site. Ce bassin ne dispose pas de vidange gravitaire, il est équipé d'une pompe de relevage à déclenchement automatique commandé par une jauge de niveau (voir photo 4 en annexe).</p> <p>Selon l'exploitant, environ 60 m<sup>3</sup> d'eau ont été utilisés pour combattre l'incendie du 6 octobre 2023. Pour autant, le 9 octobre 2023, soit 3 jours après l'incendie, et sans pluie pendant le WE, le bassin, d'une capacité de 1350 m<sup>3</sup> selon le dossier, était quasiment plein (voir photo 4 en annexe). Cela semble signifier que le site ne dispose pas effectivement des 310 m<sup>3</sup> disponibles en cas de besoin d'isoler les eaux d'extinction émises lors d'un incendie important sur le site.</p> <p>Le confinement des eaux dans le bassin est assuré par l'arrêt de la pompe de relevage.</p> <p>L'accès à la commande de cette pompe implique le passage par une trappe étroite (voir photo 5 en annexe) depuis le bâtiment d'entreposage des métaux précieux, puis de pénétrer sur l'aire clôturée du bassin, dans laquelle se trouvent en permanence 2 chiens de garde en libre circulation. Ces conditions n'apparaissent pas de nature à faciliter l'accès à la commande en situation d'urgence et sous stress, en cas de gestion d'un sinistre.</p>

**Photo 4 : bassin de confinement des eaux collectées sur le site. Au premier plan, la commande permettant de stopper le fonctionnement de la pompe de relevage, située dans l'enceinte clôturée du bassin.**

<p><b>Observations :</b></p> <p><b>L'inspection propose de demander à l'exploitant de transmettre une étude détaillée du dimensionnement et du fonctionnement du bassin, afin que soit garantie la disponibilité de la capacité nécessaire à la gestion des eaux d'extinction d'un incendie sur le site.</b></p> <p>De plus, il est également demandé à l'exploitant de faciliter les conditions d'accès à la commande de confinement du bassin afin que cette dernière puisse être manœuvrée en toutes circonstances et par n'importe quel agent habilité à cette manœuvre sur le site.</p>
<p><b>Type de suites proposées :</b> Susceptible de suites</p>
<p><b>Proposition de suites :</b> Sans objet</p>

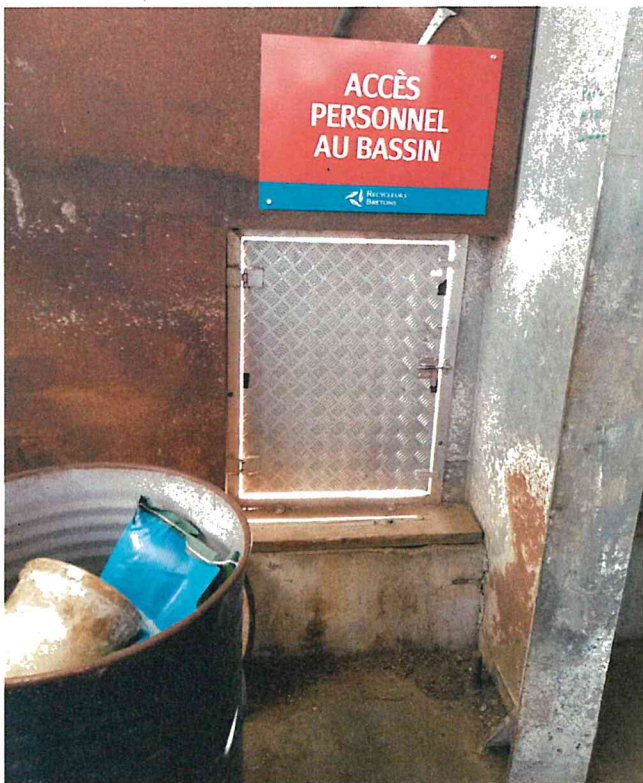
**Photo 5 : trappe d'accès à l'enclos du bassin, depuis l'intérieur du bâtiment de collecte et stockage des métaux précieux**

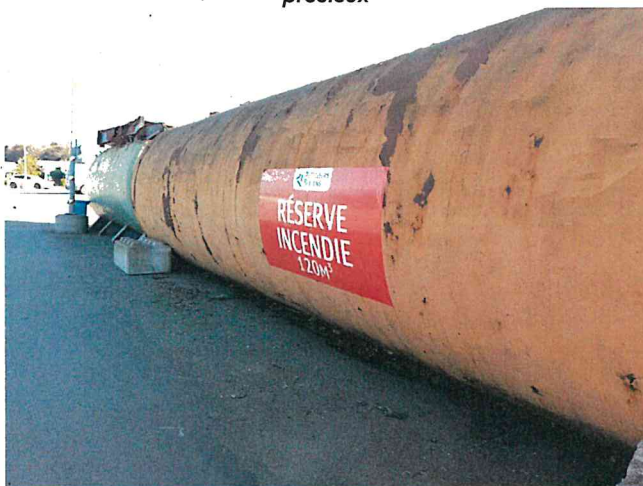
secours et de lutte contre l'incendie en tous points intérieurs et extérieurs des installations.(...)
<b>Constats :</b> Tous les moyens décrits dans l'article ci-dessus sont effectivement disponibles sur le site et ont été, en partie, utilisés pour combattre l'incendie survenu le 6 octobre 2023. Pour autant, il a été relevé que des cadres de bouteilles d'oxygène étaient entreposés devant le citerne de 120 m3 d'eau incendie et étaient ainsi susceptibles de gêner la mise en place des pompiers pour se raccorder à cette réserve (voir photo 6 en annexe). De plus, la citerne n'est équipée d'aucun dispositif externe permettant visuellement de contrôler son niveau de remplissage (voir photos 6 et 7 en annexe). Enfin, son aspect montre un niveau de corrosion potentiellement susceptible, à terme, d'entraîner une ou plusieurs fuites (voir photo 7 en annexe) .
<b>Type de suites proposées :</b> Susceptible de suites

**Photo 7 : Citerne incendie de 120 m<sup>3</sup>. Noter la vétusté de la peinture et la présence de corrosion**

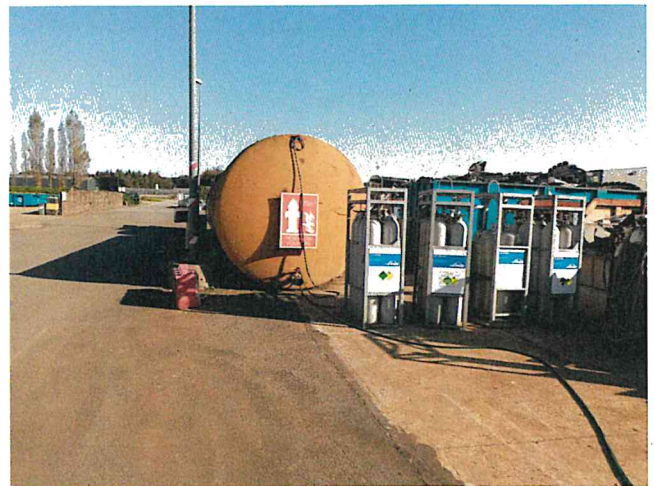
**Photo 6 : Citerne incendie de 120 m<sup>3</sup>. Noter la présence de cadres de bouteilles d'oxygène devant le point de raccordement du tuyau des pompiers**

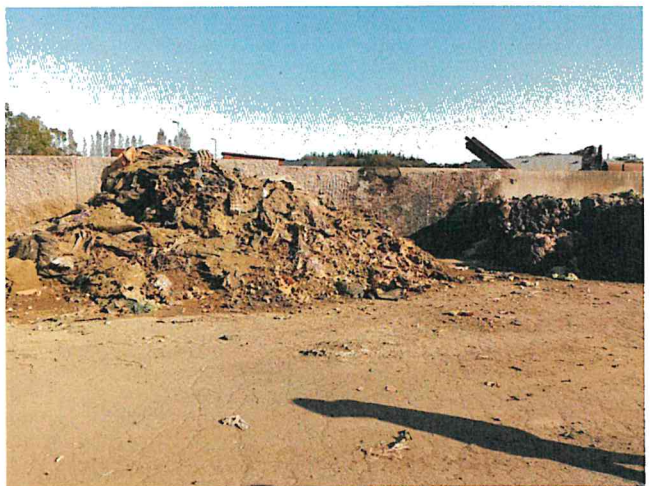
<b>Référence réglementaire :</b> Arrêté Préfectoral du 04/08/2021, article 7.2.1
<b>Thème(s) :</b> Risques accidentels, Maintien des distances d'éloignement (risque incendie)
<b>Prescription contrôlée :</b> (...) Des distances d'éloignement suffisantes et justifiables sont maintenues entre les différentes aires d'entreposage afin le risque de propagation d'un incendie.
<b>Constats :</b> L'incendie du 6 octobre est survenu au cours d'une opération de broyage de plastiques durs (voir photos 1, 9 et 10 en annexe) effectuée à l'extrémité de l'aire d'entreposage des plastiques. Dès le départ de feu, parallèlement à l'utilisation des moyens d'extinction du site, l'exploitant a entrepris de déplacer les balles de plastiques souples entreposées à proximité immédiate du stock en cours de combustion. Il a engagé cette action afin d'éviter que le feu ne se propage au stock de balles entreposées, considérant de fait que ces dernières étaient proches de l'incendie et risquaient de s'enflammer (voir photo 8 en annexe). Ce faisant, l'exploitant a réussi à éviter la propagation de l'incendie. Ce constat tend toutefois à démontrer que la distance d'éloignement entre le lieu de l'opération de broyage et le stock de balles voisin était insuffisante.

**Photo 8 : tas résiduel de déchets suite à l'incendie. Noter au second plan, la présence de balles de déchets de plastiques souples qui ont du être éloignées pour éviter la propagation du feu**

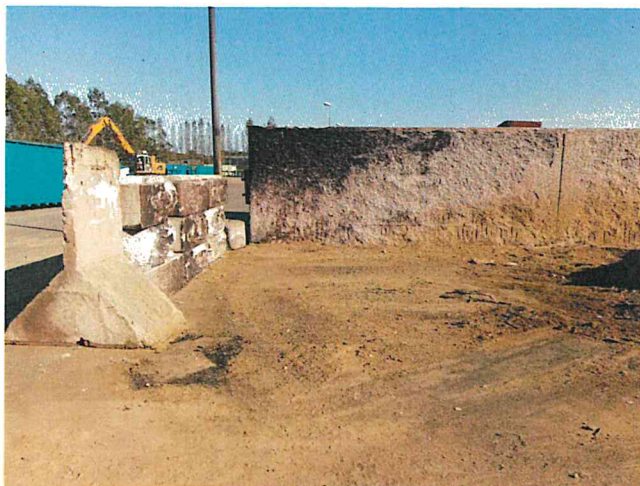
**Photo 9 : zone au sein de laquelle est survenu l'incendie**

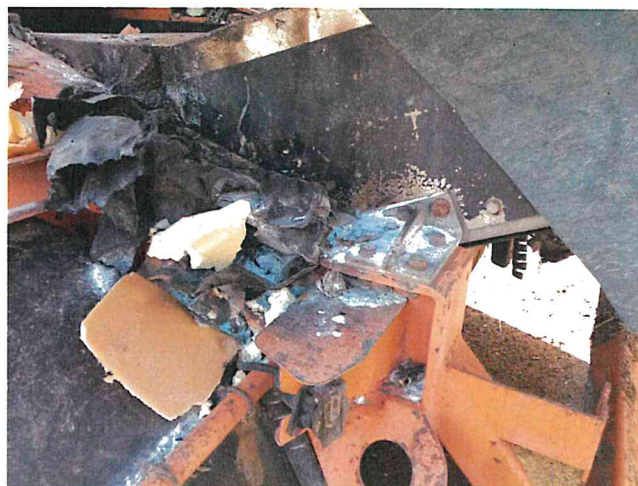
**Photo 10 : broyats de plastiques durs, en partie fondus, retrouvés sur le broyeur après l'incendie.**
