Références : ENV-D-23.0485

## **Rapport de l'Inspection des installations classées**

Visite d'inspection du 12/10/2023

**ROMI BRETAGNE (Le Grand Guelen)**

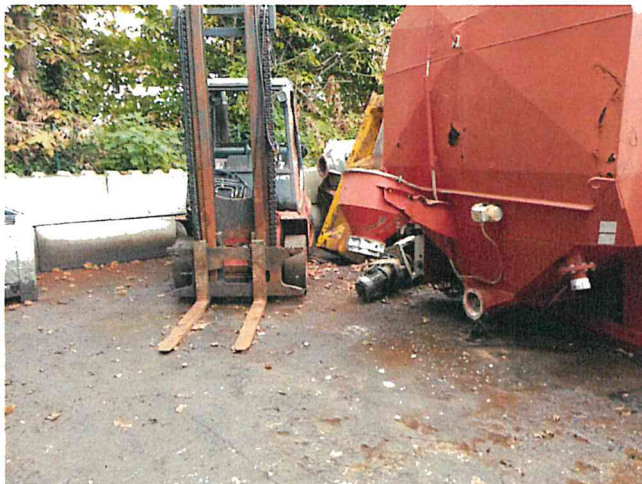
**Photo 1 : matériel et déchets à traiter entreposés au sein de la zone de rétention**

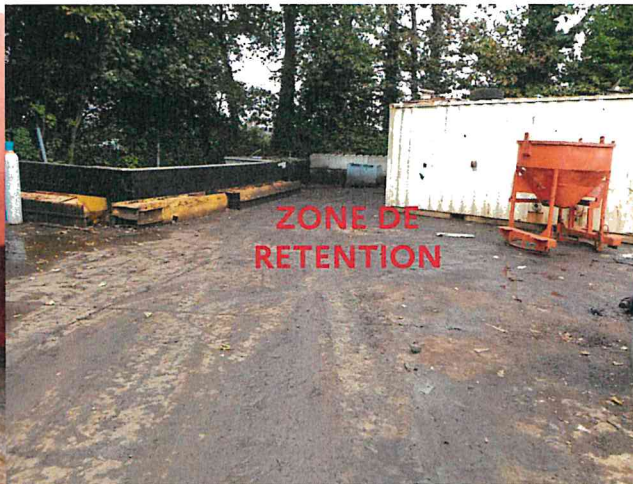
**Photo 2 : Container de chantier entreposé au sein de la zone de rétention**

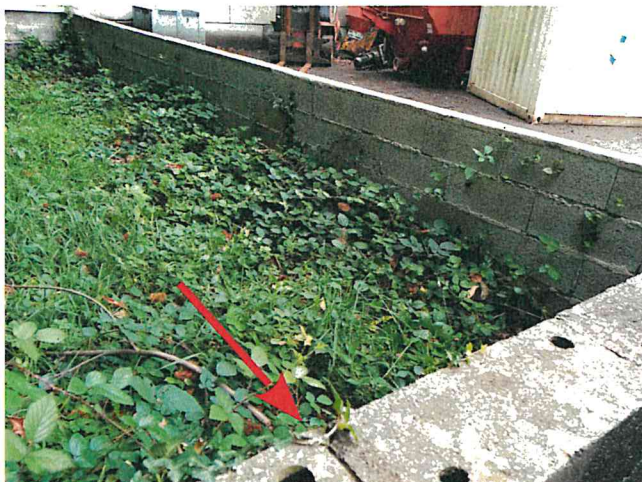
| <b>Constats :</b><br>Les constats établis sur site le 12 octobre 2023 montrent que malgré les travaux menés par l'exploitant (application d'un enduit d'étanchéité (voir photo 5 en annexe), maçonnerie de la jonction des 2 murets), le muret définissant la zone de rétention montre toujours des défauts, notamment au niveau du jointoyage entre les parpaings, souvent vétuste, qui s'avère discontinu en plusieurs points (voir photos 3 et 4 en annexe). Dans ces conditions, il apparaît que la zone de rétention n'est pas étanche à ce jour et que ce constat a été partagé sur place par le responsable de site.<br><br>De plus, le jour de la visite, un container de chantier ainsi que plusieurs gros éléments métalliques en attente de traitement étaient entreposés sur l'aire normalement dédiée à la rétention (voir photos 1, 2 et 5 en annexe).<br><br>Dans ces conditions, il est établi que la zone de rétention n'est pas étanche en l'état et que le volume disponible n'est pas optimisé. De plus, il apparaît également que le volume de rétention de 495 m <sup>3</sup> imposé par l'article 2 de l'AP du 30 décembre 2015 n'est pas disponible en l'état actuel. |

**Photo 3 : vue du dos du muret délimitant la partie aval de la zone de rétention, montrant la vétusté du jointoyage entre les parpaings et, au premier plan (flèche rouge), un joint dégradé absent. Visibles également à l'arrière plan, le container de chantier et les engins entreposés au sein de l'aire de rétention**

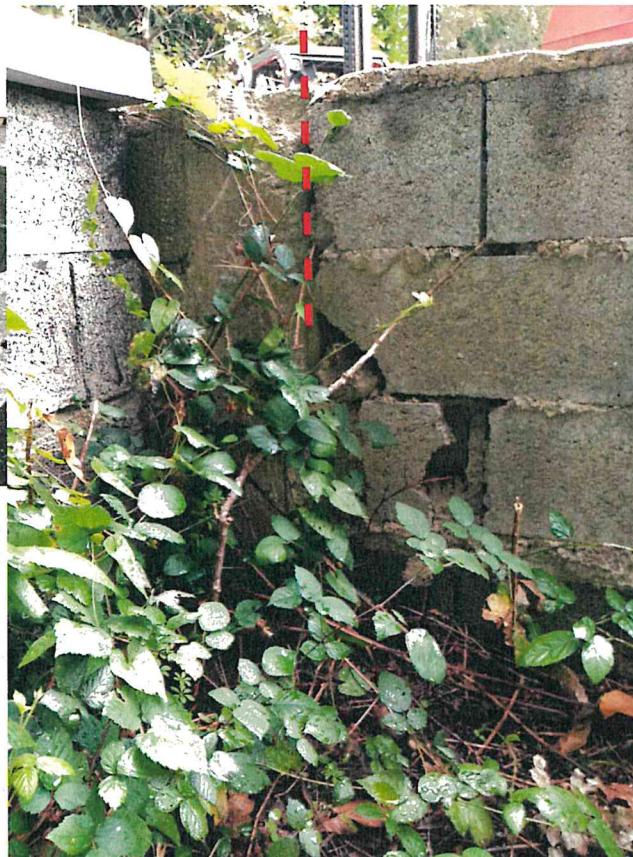
| <b>Constats :</b><br>Les constats relatés au premier point du présent rapport montrent qu'à ce jour, l'étanchéité de la zone de rétention n'a pas été restaurée et que le volume disponible est inférieur à la capacité requise par l'article 2 de l'arrêté 30 décembre 2015 susvisé, auquel l'exploitant a été mis en demeure de se conformer sous 45 j par arrêté du 11 juillet 2022. |

**Photo 4 : partie très dégradée du verso du muret. Au niveau du tireté rouge, il est possible de passer une lame au travers du mur. Ceci est possible en d'autres endroits du muret (flèche rouge ci-contre)**

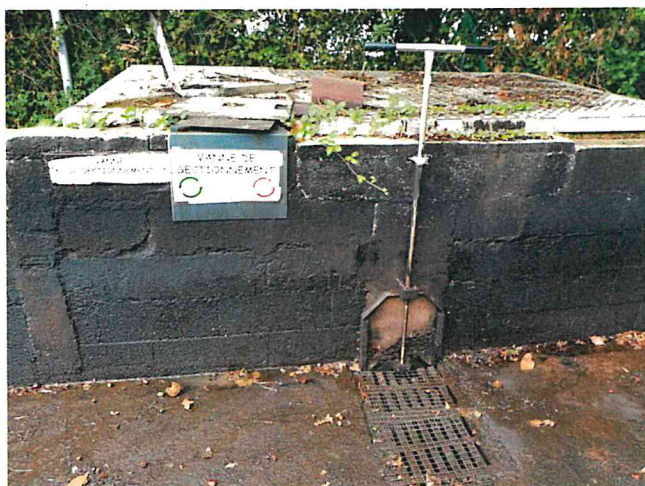
| <b>Constats :</b><br>La commande manuelle de manœuvre de la vanne d'isolement du bassin a été déplacée pour être rendue plus facile à utiliser et plus accessible (voir photo 5 en annexe). Le jour de la visite, les tas de déchets présents sur le site n'entraient pas l'accessibilité de cette commande exclusivement manuelle. |

**Photo 5 : commande de la vanne d'obturation de la zone de rétention (le noir correspond à l'enduit d'étanchéité appliqué par l'exploitant sur le muret)**
