Rapport de l'Inspection des installations classées

Visite d'inspection du 21/08/2023

SMICTOM Centre Ouest (Gaël)

Planche photos
Visite d'inspection suite à incendie
ISDND Le Point Clos le 21 août 2023

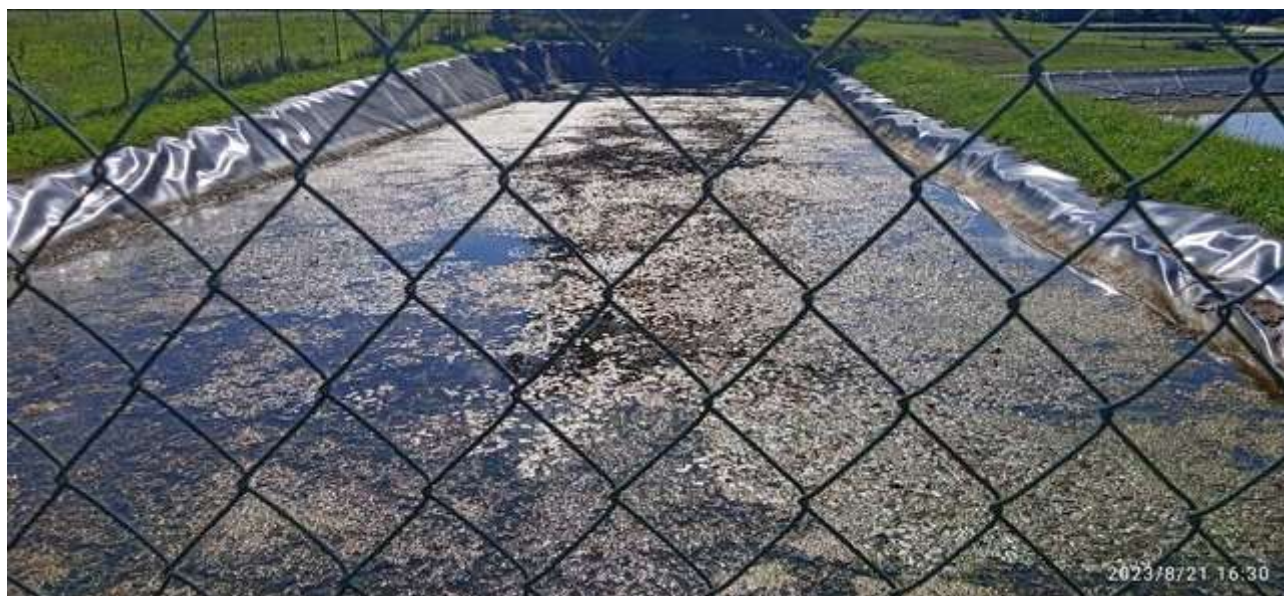
- Un défaut d'entretien des réserves incendie de ce site
- Une défaillance technique dans le système de détection des "points chauds".

Ces défaillances ont été de nature à ralentir les opérations d'extinction de cet incendie. D'une manière générale, l'Inspection considère que l'exploitant a bien intégré la préservation des enjeux environnementaux mais que l'entretien de ses équipements de défense incendie doit être réalisé de façon plus rigoureuse.

Premier bassin de réserve incendie envahi par des algues

Référence réglementaire : Code de l'environnement du 01/01/1900, article R.512-20
Thème(s) : Risques accidentels, Constatations
Point de contrôle déjà contrôlé : Sans Objet
Prescription contrôlée : En vue de protéger les intérêts visés à l'article L. 511-1, le préfet peut prescrire la réalisation des évaluations et la mise en œuvre des remèdes que rendent nécessaires soit les conséquences d'un accident ou incident survenu dans l'installation, soit les conséquences entraînées par l'inobservation des conditions imposées en application du présent titre " , soit tout autre danger ou inconvénient portant ou menaçant de porter atteinte aux intérêts précités. " Ces mesures sont prescrites par des arrêtés pris, sauf cas d'urgence, après avis de la commission départementale consultative compétente.
Constats : Lors de cet incendie, les eaux nécessaires à son extinction ont été confinées dans le bassin des lixiviats. L'exploitant est tenu d'analyser ces eaux d'extinction afin d'évaluer si sa station de traitement des lixiviats est en capacité de prendre en charge ces eaux d'extinction ou si celles-ci doivent être éliminées vers des filières agréées. Il a été constaté que les membranes de géotextiles (barrière active) recouvrant les diguettes permettant d'imperméabiliser les casiers sont par endroit brûlées et ne permettent plus en l'état actuel de protéger les intérêts visés à l'article L.511-1 du Code de l'Environnement, notamment en terme de pollution du sols, des eaux de surfaces, et des nappes phréatiques. Il se pourrait que l'effet thermique lors de l'incendie ait dégradé l'imperméabilité de la couche argileuse situé en-dessous (barrière passive). Aucun constat visuel lors de l'inspection ne permet toutefois de l'affirmer. Des vérifications techniques sont à prévoir sur ce sujet. De plus, l'installation est équipée d'un système de caméras à détection thermique qui n'a pas été en mesure de déceler la montée en température et qui aurait permis d'agir plus rapidement sur ce sinistre et ainsi de limiter son extension. > L'ensemble de ces observations conduit l'Inspection à proposer au Préfet un arrêté de mesures d'urgence afin de prévenir d'éventuels impacts du sinistre et d'encadrer les conditions de reprise d'activité. Enfin, l'Inspection a constaté que les réserves incendie n'ont pas été entretenues par l'exploitant. Ce défaut d'entretien a été de nature à ralentir les opérations d'intervention sur ce type de sinistre. En effet, la première réserve incendie située en contrebas de l'alvéole qui a pris feu était envahie d'algues rendant le pompage des eaux nécessaire à l'extinction, difficile. Les abords de la seconde réserve incendie située sur le côté droit de l'alvéole étaient envahis de végétation rendant la prise d'eau permettant le pompage, inutilisable. Les trois réserves incendies de l'installation sont privées et l'exploitant est en charge de leur entretien. Néanmoins l'exploitant a pu transmettre le 22/08/23 des photos attestant de la remise en état de ces réserves et s'est engagé à assurer leur entretien régulier.

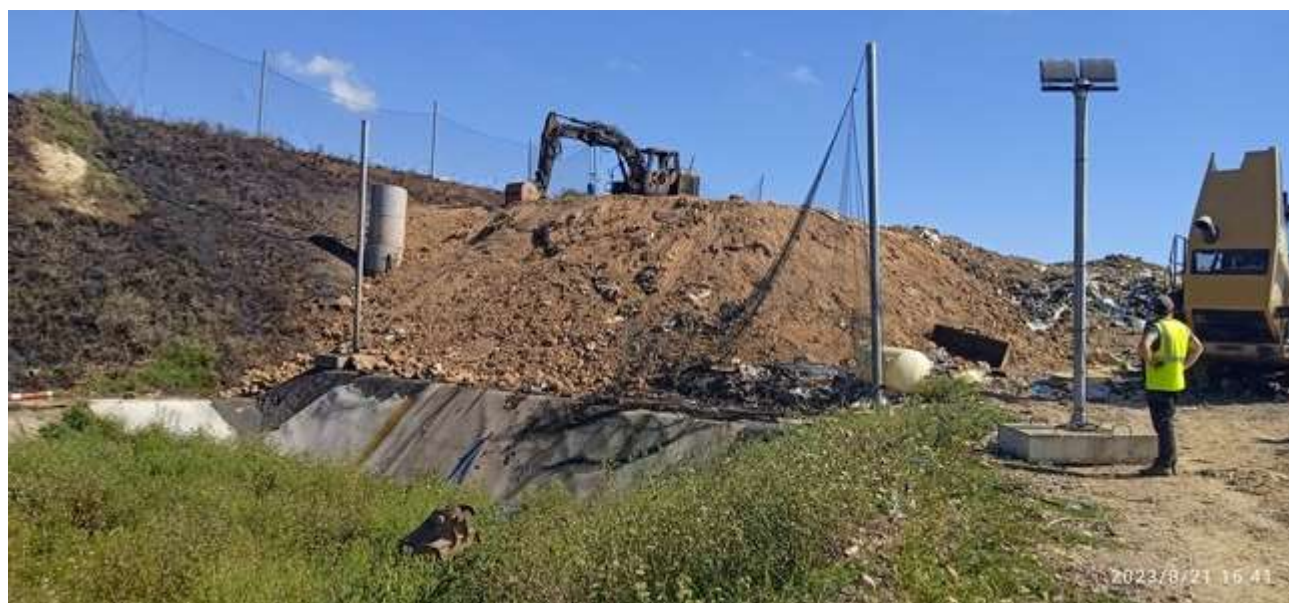
Diguette impactée par le sinistre incendie. Une partie a été recouverte par de la terre afin de faciliter l'extinction

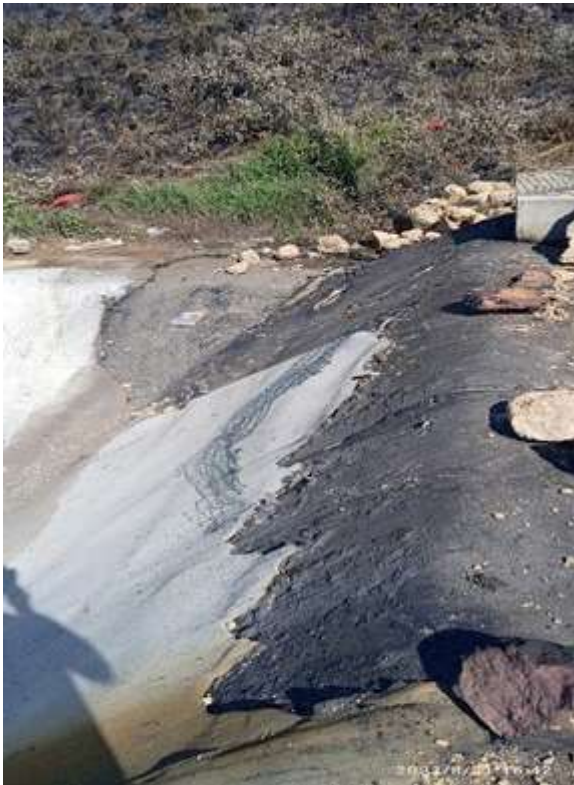
Membranes de géotextiles de la diguette altérées

Référence réglementaire : Code de l'environnement du 01/01/1900, article R.512-70
Thème(s) : Risques accidentels, Encadrement de la remise en service en sécurité
Point de contrôle déjà contrôlé : Sans Objet
Prescription contrôlée : Le préfet peut décider que la remise en service d'une installation momentanément hors d'usage par suite d'un incendie, d'une explosion ou de tout autre accident résultant de l'exploitation sera subordonnée, selon le cas, à une nouvelle autorisation, à un nouvel enregistrement ou à une nouvelle déclaration.
Constats : Les constats réalisés ne justifient pas de demander à l'exploitant de solliciter une nouvelle demande d'autorisation environnementale. > Néanmoins, la dégradation constatée de certaines barrières de sécurité ou de barrières contre les pollutions nécessite que l'exploitation soit interrompue au moins partiellement jusqu'à leur réparation complète ou la mise en place de mesures compensatoires. > Concernant l'altération des membranes de géotextiles recouvrant la diguette et de la barrière passive, l'exploitant devra mener, avant la reprise complète des activités, des investigations permettant de déterminer les dégâts et devra les faire réparer par une entreprise spécialisée. Cette demande est portée par proposition d'un arrêté de mesures d'urgence. L'activité d'enfouissement de ce site pourra néanmoins reprendre temporairement sur une partie restreinte de l'alvéole, sous réserve que l'exploitant soit en capacité de montrer que les eaux de l'alvéole concernée ne sont pas susceptibles de s'écouler en direction de la zone dégradée des barrières passives et actives.

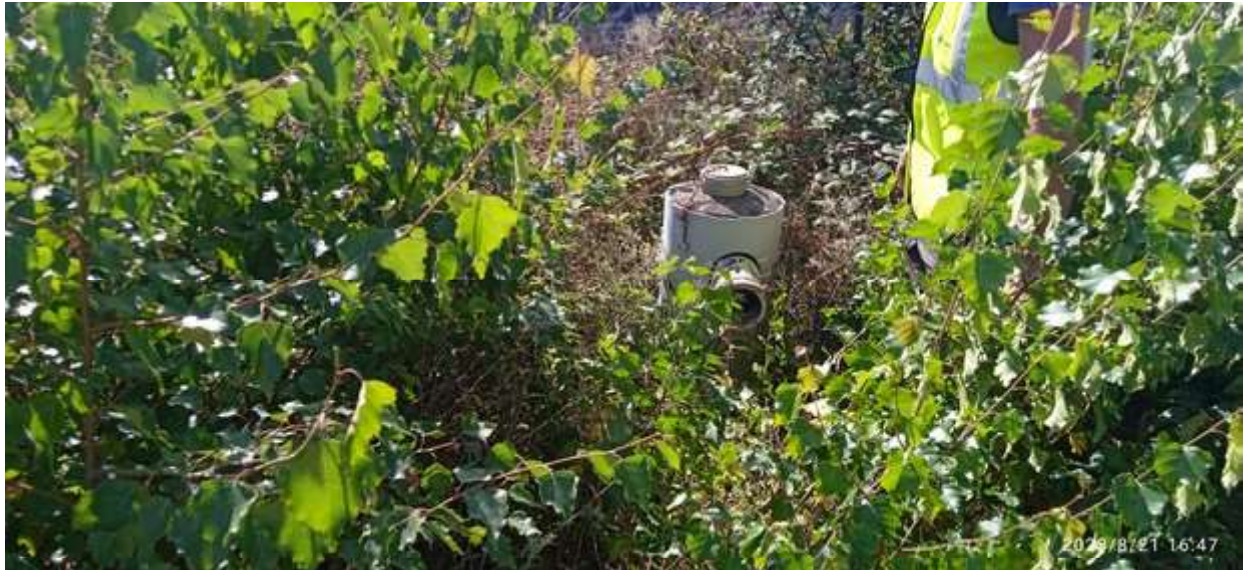
Prise d'eau de la deuxième réserve incendie envahie par la végétation et de ce fait inutilisable

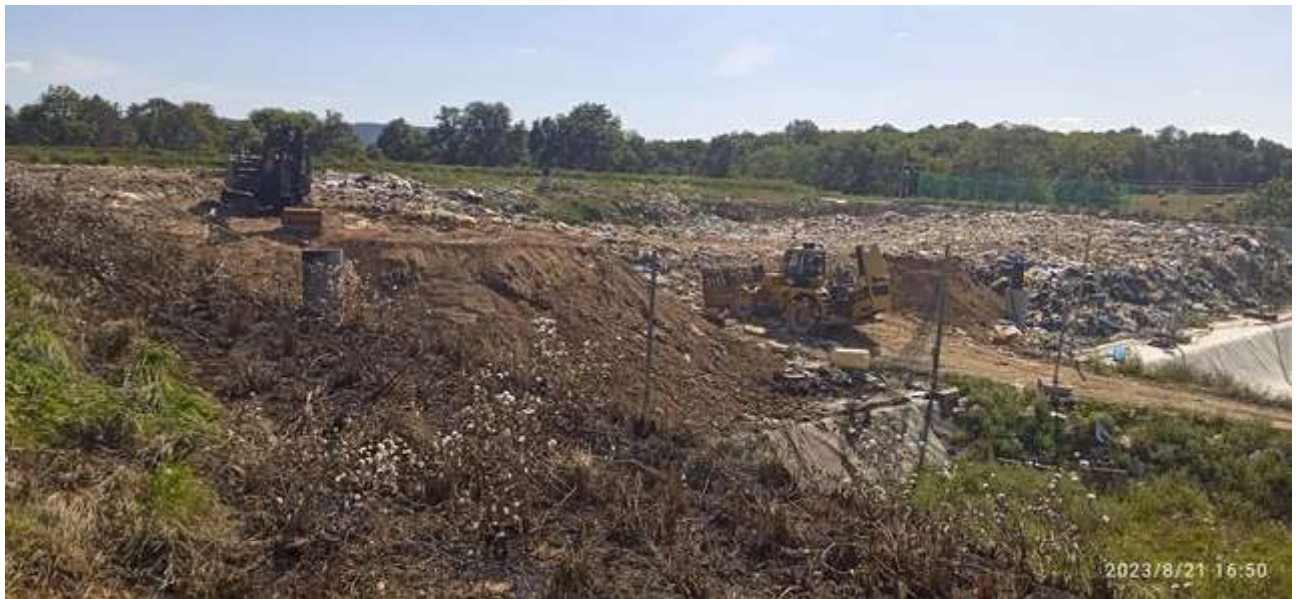
Vue d'ensemble de l'alvéole concernée par cet incendie

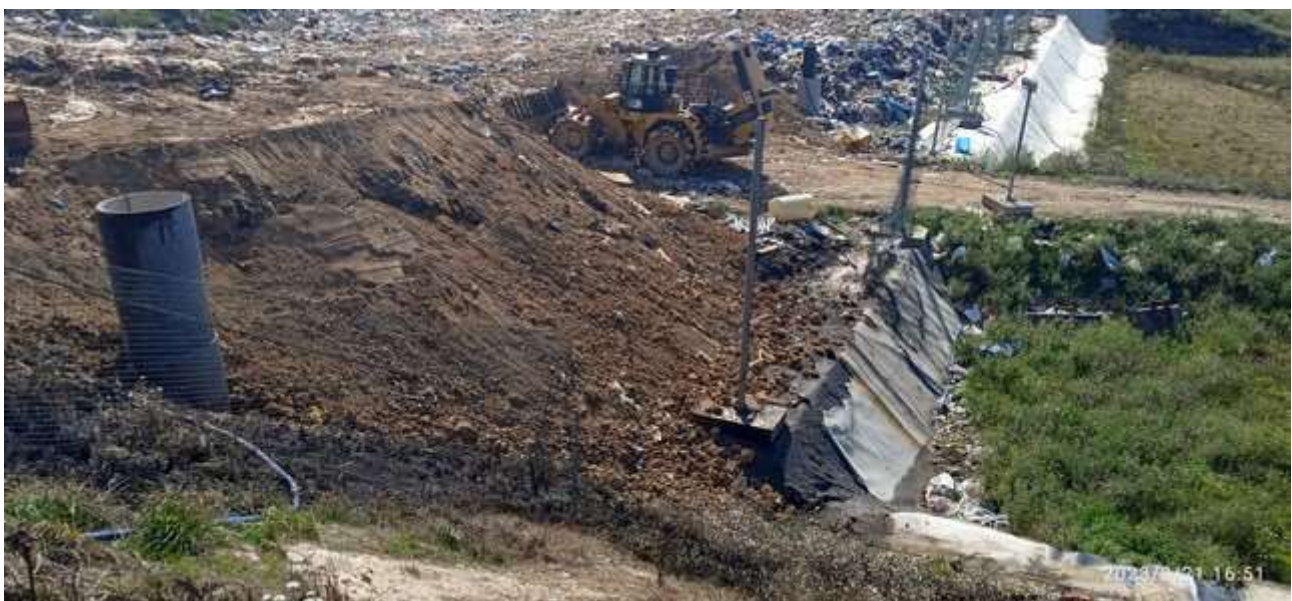
Vue du dessus de la diguette impactée
