Rapport de l'Inspection des installations classées

Visite d'inspection du 28/03/2023

Volta – Société SNC Les Eoliennes de Bel Air

- Volta – Société SNC Les Eoliennes de Bel Air
- Parc éolien de Bel Air 22640 Plestan
- Code AIOT : 0005517590
- Régime : Autorisation

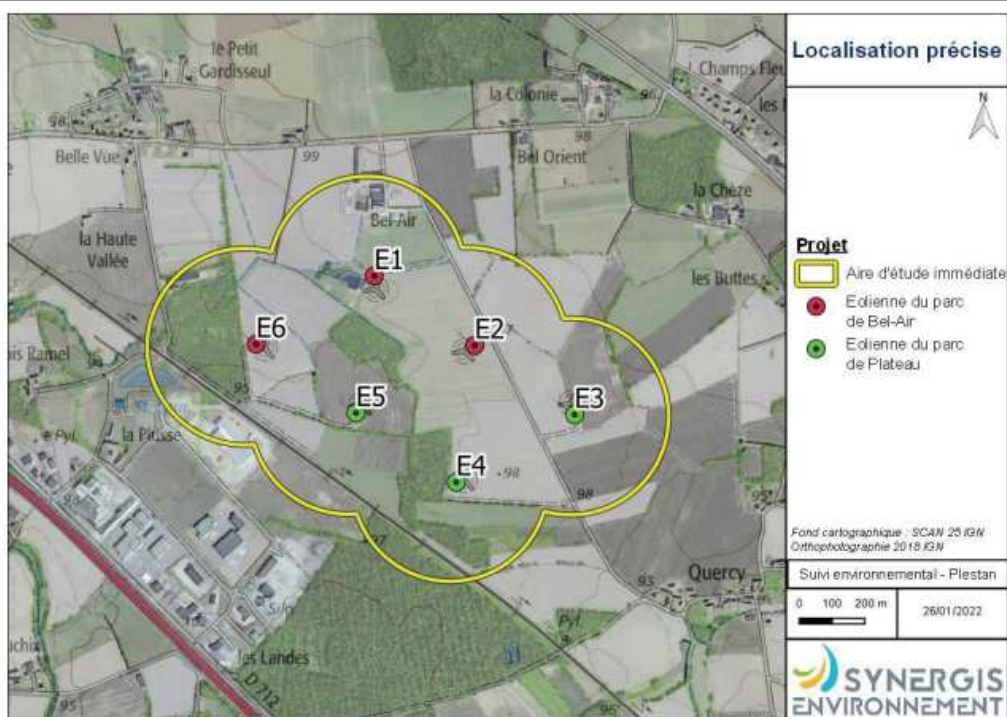
Figure 3 : Situation locale des éoliennes

Le suivi environnemental réalisé en 2016 a révélé un niveau d'activité chiroptérologique très élevé dans la zone d'étude, avec une moyenne de 190 contacts par heure. Les éoliennes E1, E4, E5 et E6 sont situées à proximité de zones d'un fort intérêt pour les chiroptères. De plus, l'étude environnementale estime que le risque d'impact par collision ou barotraumatisme pour l'ensemble du parc éolien est significatif. L'étude recommande de poursuivre les suivis d'activité et de mortalité sur plusieurs années afin de mieux évaluer les impacts du parc éolien.
