Nos réf.: 20200221-RAP-63-0255_LUXFER_VI

Rapport de contrôle de l'inspection des installations classées

Nom et adresse de l'établissement contrôlé		Code DREAL	
LUXFER Gas Cylinders 7 rue de l'industrie - BP7 63360 Gerzat		S3IC Priorité DREAL Régime SEVESO	0056-00365 <input type="checkbox"/> PN <input type="checkbox"/> AE <input checked="" type="checkbox"/> SP <input type="checkbox"/> Autre <input checked="" type="checkbox"/> A <input type="checkbox"/> E <input type="checkbox"/> D <input type="checkbox"/> NC <input type="checkbox"/> HAUT <input type="checkbox"/> BAS
Activité principale : Fabrication de bouteilles en aluminium et alliages d'aluminium			
Date du contrôle : 05/02/2020		Date de la précédente visite : 24/04/2019	
Inspecteurs :			
Type de contrôle			
<input checked="" type="checkbox"/> Inspection approfondie <input type="checkbox"/> Inspection courante <input type="checkbox"/> Inspection ponctuelle	<input checked="" type="checkbox"/> Inspection annoncée <input type="checkbox"/> Inspection inopinée	<input type="checkbox"/> Inspection planifiée <input checked="" type="checkbox"/> Inspection circonstancielle

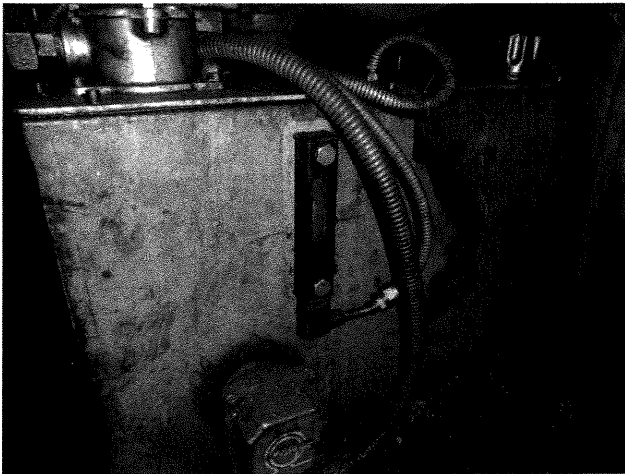
Sur l'ensemble des halls de production, plusieurs machines (tours, scies, presses ...) sont en état de redémarrer (huiles non vidangées). A priori, seule une consignation électrique à proximité des équipements a été réalisée.

Huile dans machines

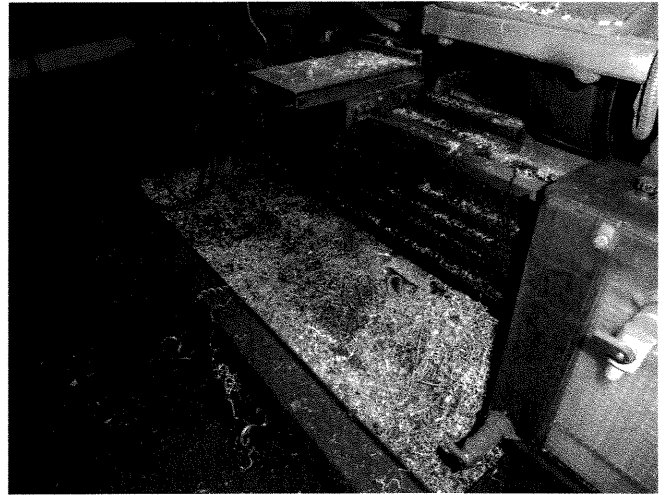
Des copeaux et poussières d'aluminium sont présents sur plusieurs équipements et caisses.

Des déchets restent présents sur le site, en particulier des copeaux et poussières d'aluminium.

Copeaux

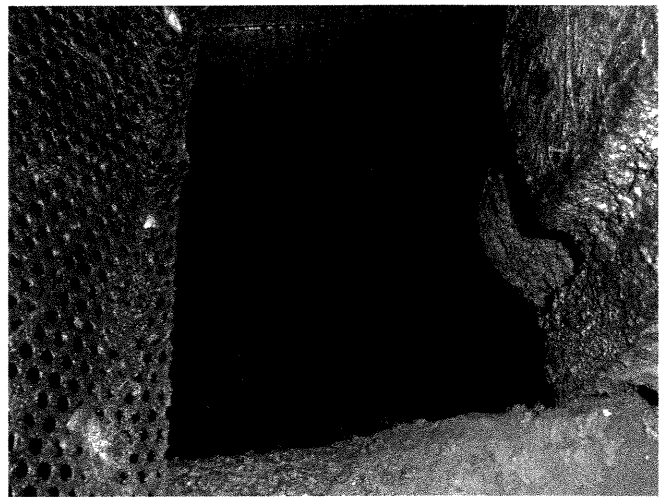
Toutes les rétentions et fosses ne sont pas vidangées et contiennent encore des huiles.

Fosse non vidangée

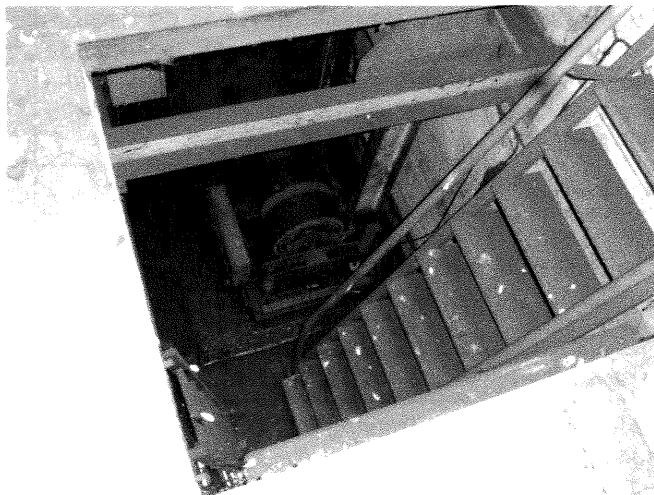
Les fosses de trempe à l'eau ont été vidées. Toutefois, il reste du liquide dans la fosse à proximité du treuil du four W56. Les salariés ont délimité l'accès à la fosse avec du ruban.

Liquide dans fosse W56

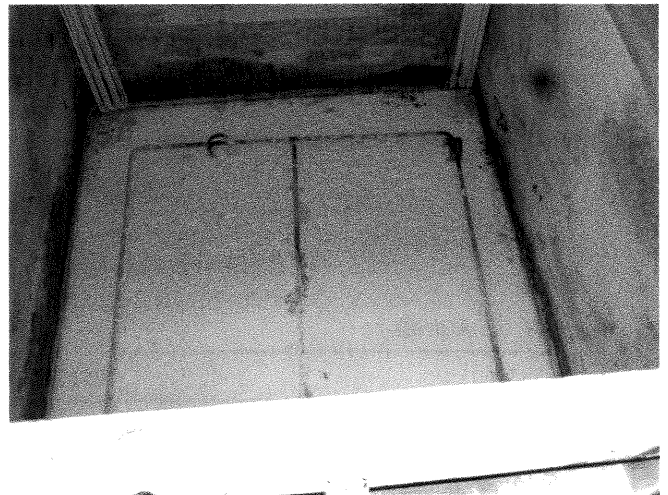
Les bacs de traitement de surface sont vides. Toutefois, une croûte blanche reste au fond du bac de soude de la ligne CD1, du liquide est présent en fond de la rétention de la ligne CD2, de plus, la vidange des circuits n'a pas été vérifiée.

Bac de soude CD1

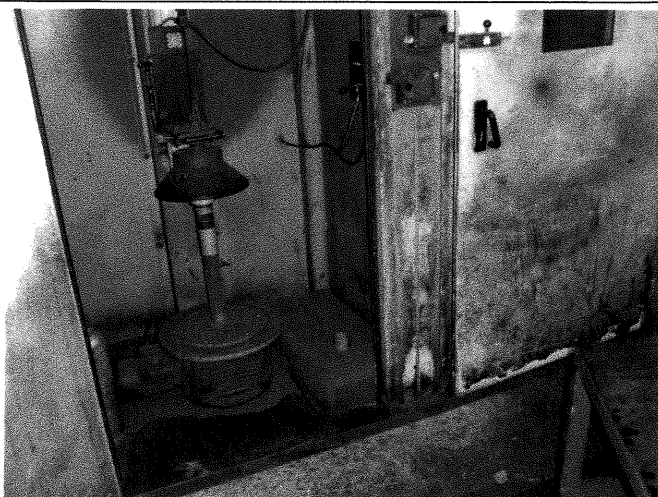
Les grenailleuses n'ont pas été nettoyées, des poussières métalliques et des grenailles sont présentes. Compte-tenu des caractéristiques des poussières, ces zones sont identifiées comme zones ATEX.

La présence de poussières métalliques dans les zones ATEX génère un risque d'explosion en cas d'intervention.

Poussières métalliques au grenaillage

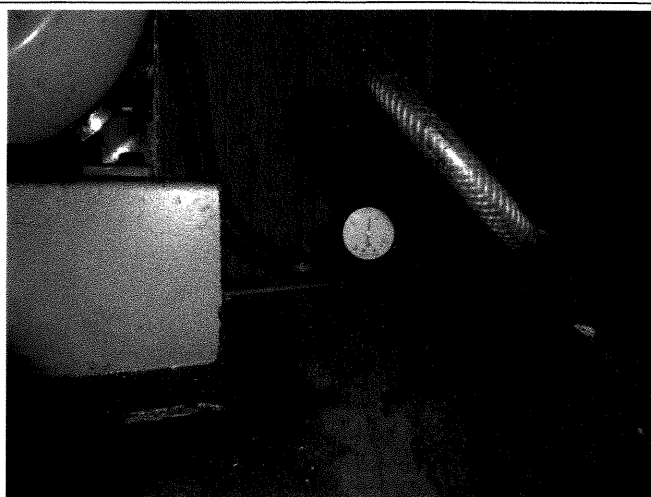
Un compresseur d'air, alimenté électriquement, avec réservoir en pression (8,5 bar), relié aux machines a été observé à proximité du piézomètre Pz8.

Compresseur en pression

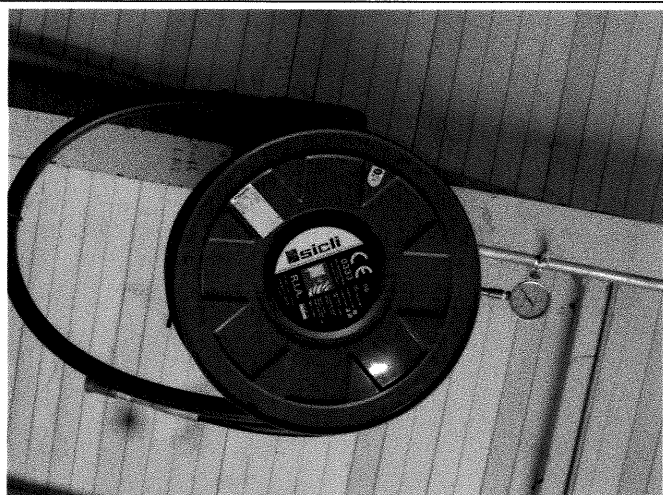
Le réseau RIA n'est pas alimenté.

La coupure de l'alimentation des RIA prive de moyens d'intervention en cas d'incendie.

RIA non alimenté

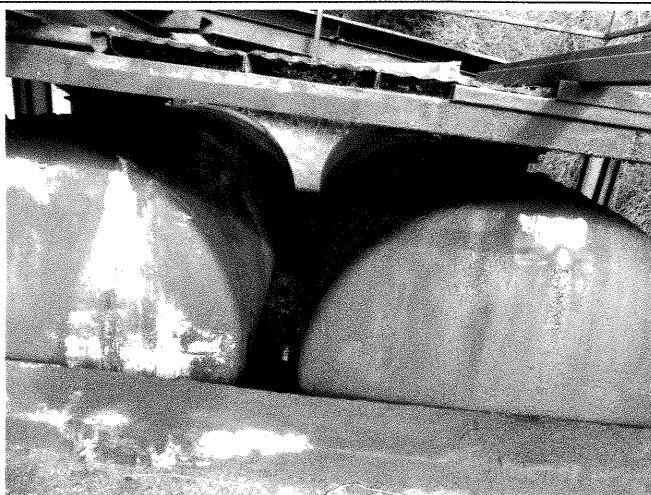
Au niveau de la zone à déchets, les cuves de récupération des huiles usagées et les abords sont gras. Du liquide est présent dans la rétention de ces cuves, et il apparaît des traces de coulures à l'extérieur de la rétention et sur le sol. Une vérification sera faite quant aux sondages réalisés dans le secteur du parc à déchets (sol/eaux souterraines).

Cuves huiles usagées

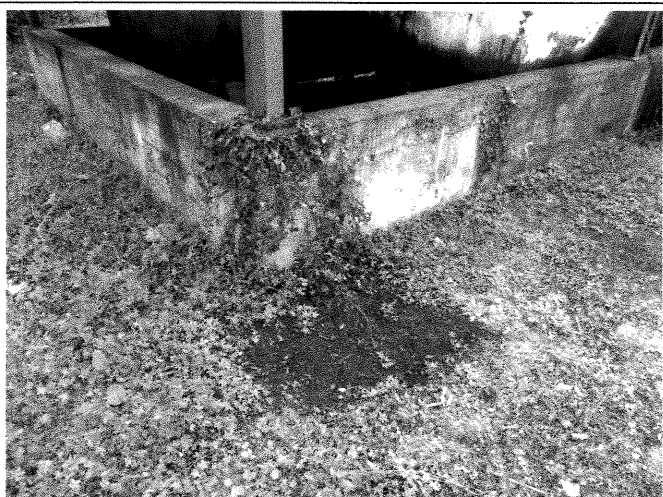
Débordement rétention huiles usagées

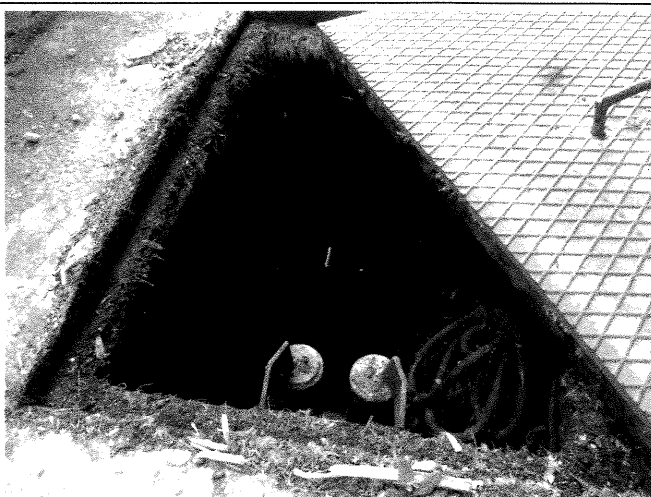
La fosse de relevage située devant le Hall 5 est presque pleine (sa capacité maximale est de 15 m³).

Fosse de relevage
