## **Rapport de l'Inspection des installations classées**

Visite d'inspection du 07/10/2025

#### **CARRIERES ET MATERIAUX DU GRAND OUEST**

Références : UID4243-MEA-025-0253  
Code AIOT : 0005600923

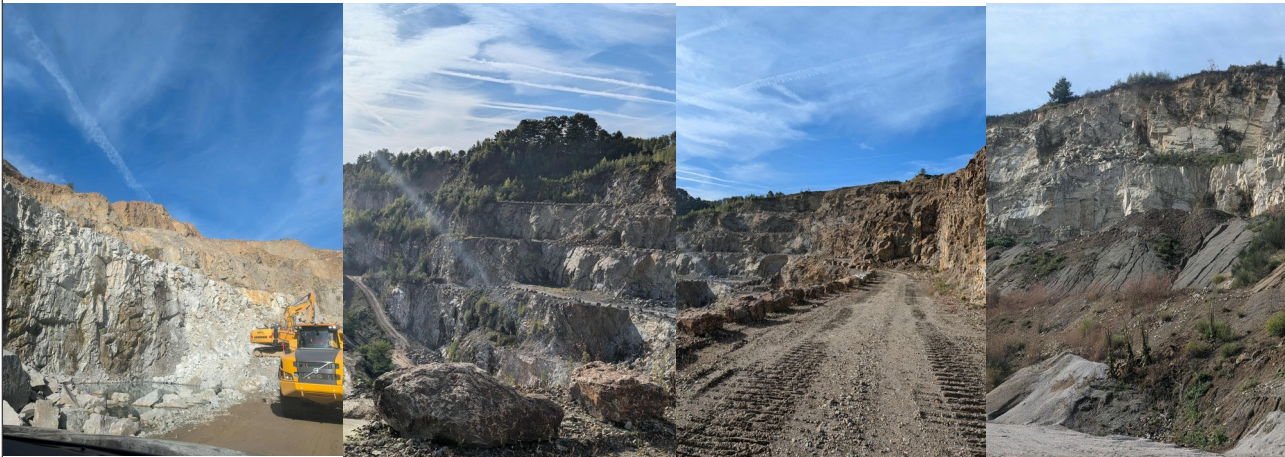
<b>Constats :</b>  Un plan d'exploitation du 26/11/24 a été présenté. L'extraction se situe en phase 3, avec un retard de phasage au vu de l'extraction plus faible que prévue. Les hauteurs de fronts, au niveau de la zone d'extraction, sont conformes. Les fronts sont purgés. Il y a des fronts historiques de 20m. Ces fronts doivent être évités, et devront être ramenés à 15m. Les tirs de mines sont effectués par l'entreprise Techmines. Le dernier tir du 31/07/25 a été contrôlé. Il n'appelle pas de remarques particulières. Le contrôle des vibrations est largement conforme. Le carreau est propre et bien tenu. La partie est de la carrière est en cours de remise en état. Les fronts en partie haute de la carrière ne sont plus exploités. La remise en état doit être poursuivie.
<div>

</div> <div><i>Avancement de l'extraction</i><span style="float: right;"><i>Remise en état</i></span></div>
<b>Type de suites proposées :</b> Sans suite
