Rapport de l'Inspection des installations classées

Visite d'inspection du 26/07/2024

SABLIERE DE NOUSTOULET SARL

NOUSTOULET
43260 Saint-Pierre-Eynac

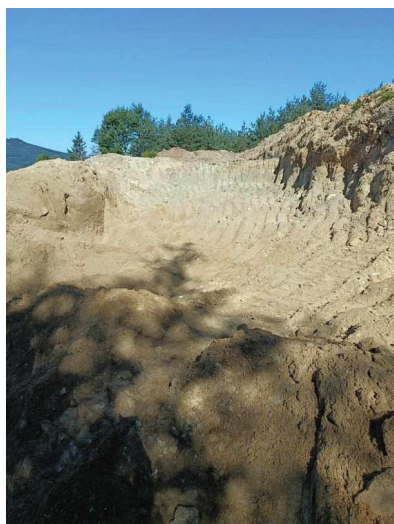
Constats : 5-2. Lors de l'inspection, il a été constaté sur la pointe boisée à l'extrémité nord de la parcelle 995 avait fait l'objet d'une coupe d'arbre.

L'exploitant a indiqué que celle-ci a été faite par la commune, sans son accord. La commune est propriétaire des terrains, et l'exploitant dispose d'un contrat de forage.

Après consultation de la DDT, il apparaît que la coupe d'arbre n'est pas considérée comme un déboisement. En effet, le défrichement ou le déboisement consiste à détruire l'état boisé d'un terrain et de mettre fin à sa destination forestière. Ce n'est pas le cas ici. Cette opération pouvait donc être entreprise.

Cependant, **il est rappelé que les représentants de la commune ou toute autre personne extérieure ne peuvent pénétrer dans le périmètre de carrière sans avoir obtenu l'autorisation de l'exploitant.** L'exploitant est responsable des personnes présentes sur site, y compris en cas d'accident.

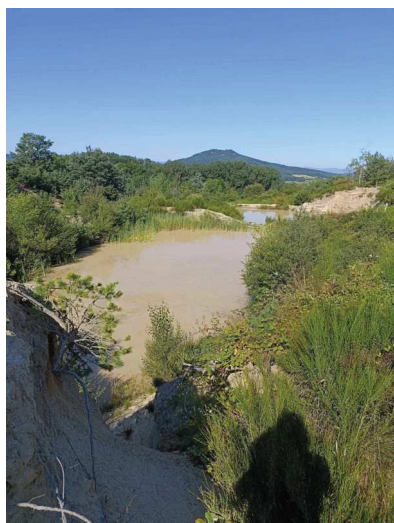
5.4 Un plan d'exploitation de 2019 a été présentée. La côte minimale de la partie haute est bien respectée.

L'extraction se fait à la pelle, depuis le haut, sur un unique front. La hauteur du front est de 12 m, dont 2 m de stériles. La hauteur est limitée selon l'arrêté préfectoral à 8m. Ce point avait été relevé lors de la précédente inspection. L'exploitant doit poursuivre l'abaissement des fronts en cours d'exploitation jusqu'à atteindre les 8 m de hauteur maximum, sauf à demander une modification des conditions d'exploitation en justifiant de la stabilité des fronts de plus de 8 m sous 3 mois.

L'exploitant doit poursuivre l'abaissement des fronts en cours d'exploitation jusqu'à atteindre les 8 m de hauteur maximum dans les meilleurs délais, sauf à demander une modification des conditions d'exploitation en justifiant de la stabilité des fronts de plus de 8 m sous 3 mois.

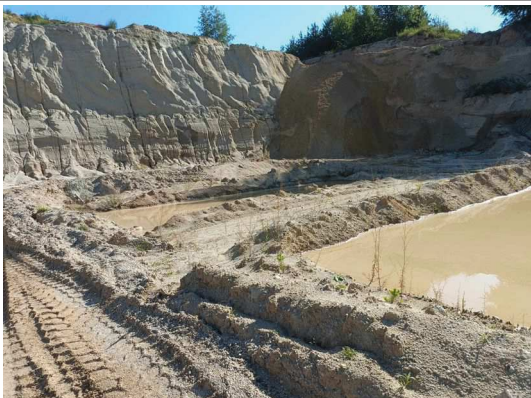
6-1. les anciens bassins de décantation sont remis en état. Les stériles permettent la remise en état au nord, l'exploitation se poursuit sur la partie sud.

Les bassins de décantation ont été déplacés en partie basse pour être au plus proche de la station de lavage en place.
