Rapport de l'Inspection des installations classées

Visite d'inspection du 11/07/2024

MOULIN SAS

Références : UID4243-MEA-024-0192

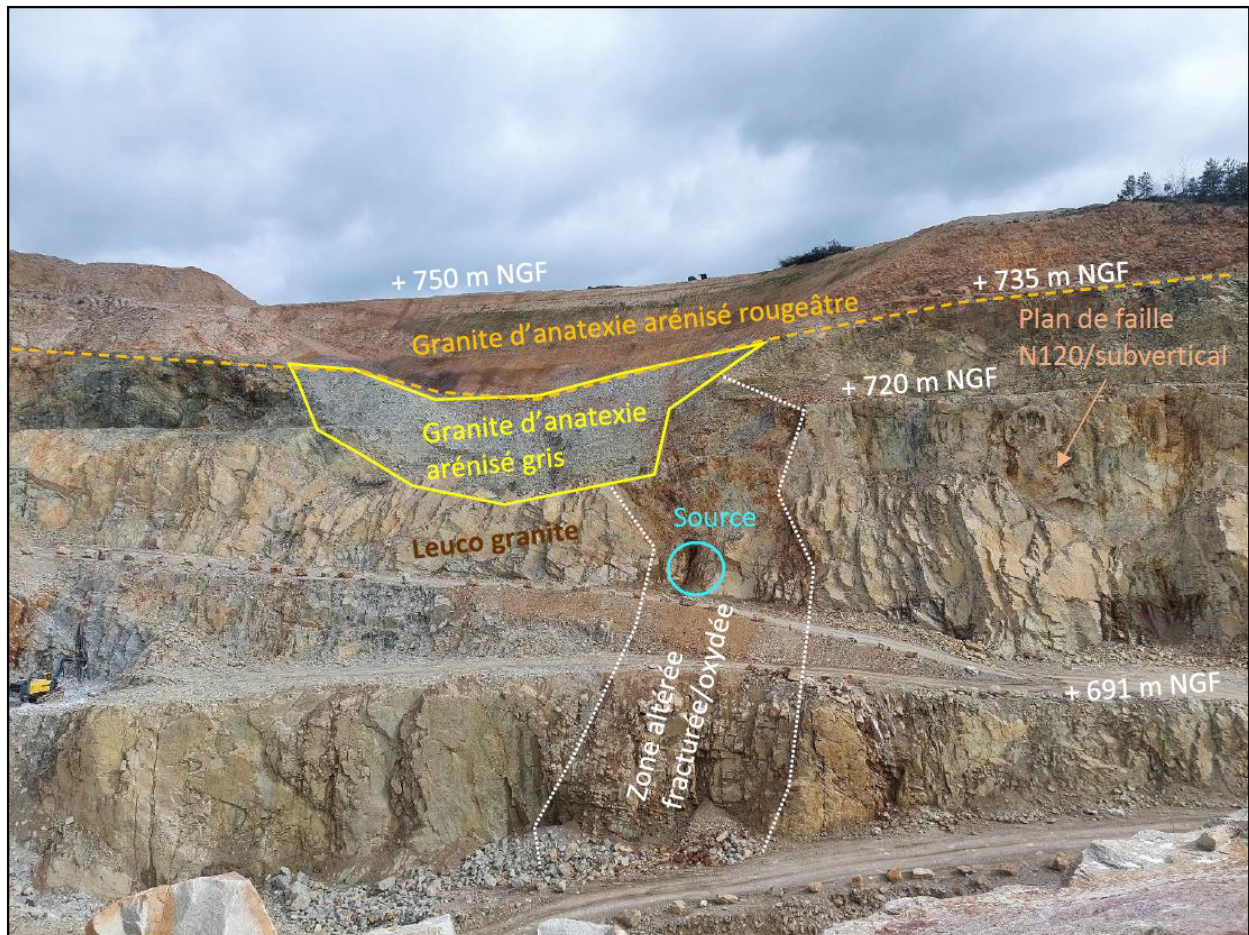
Figure 9 : Contexte géologique global de la zone éboulée

Constats : 1.5.3 EXTRACTION. La côte minimale n'est pas encore atteinte. On note une difficulté de l'exploitant à s'approprier le phasage prévu par le précédent exploitant, au vu des contraintes du terrain et notamment la place disponible. Les banquettes mesurent par endroit une largeur inférieure aux minimums prévus par l'autorisation. Cependant, elles sont dans une zone où l'exploitation est terminée. En août 2023, un éboulement a eu lieu dans la carrière. Les volumes de matériaux ont été estimés à 30-40 000 m ³ . Les causes sont géologiques : une zone de granite d'anatexie arénisé gris a été identifiée, au-dessus des leuco granite. Ce matériau, de moins bonne qualité, a entraîné une instabilité, emportant ainsi des matériaux. L'évènement a eu lieu en week-end, sans incidence sur les employés. L'exploitant a entrepris des travaux de sécurisation, évacuation, stabilisation, pendant plusieurs mois. Le bureau d'étude Antea, dans son rapport de juin 2024 : " Il semble que l'éboulement de la nuit du 19 au 20 août 2023 soit lié à un approfondissement localisé du contact leucogranite/granite altéré. Au droit de cette anomalie géologique, le granite a été profondément altéré et arénisé ; il a perdu une grande partie de ses caractéristiques géomécaniques initiales. Le marteau de géologue peut ainsi s'enfoncer. Les blocs de roche sont friables et peuvent se casser à la main. Le sol est par endroits humide. L'altération intense de cette zone est à mettre en lien avec la structure géologique d'une part, notamment la présence d'une discontinuité perpendiculaire à la zone de contact granit d'anatexie (Velay)/leucogranite ainsi qu'à des phénomènes d'hydrothermalisme. On peut noter que cette zone n'était pas visible en 2020 lors de notre précédent passage. Elle a été découverte à l'avancement des terrassements. Les modalités de sécurisation mises en oeuvre par ROGER MARTIN à savoir la mise en place de gradins à 45° entrecoupés de petites vires de 3 m de large, semblent convenir . Il est toutefois recommandé d'éviter toute stagnation d'eau sur la plateforme sommitale et de diriger les eaux vers l'Est, à l'écart du talus. Dans un cadre plus général, on retiendra : <ul style="list-style-type: none">• La mise en oeuvre de gradins de 15 m de haut dans les granites d'anatexie : De pente maximale à 1H/3V dans les faciès rocheux (le marteau sonne et ne s'enfonce pas à l'impact).• De pente maximale à 1H/1V pour les faciès de type sol/arène (le marteau s'enfonce à l'impact, la roche se brise à la main).

- Sur le front sud, la mise en oeuvre de gradins de 30 m reste possible dans les leucogranites avec une pente de 1H/3V maximum, c'est-à-dire conforme au pendage des dalles. L'inspection des autres secteurs de la carrière ne conduit pas à modifier ce schéma général. La vigilance reste bien sûr de mise et des adaptations seront peut-être nécessaires en fonction des situations rencontrées."

L'exploitant doit préciser les adaptations de phasage induites et les modalités d'exploitation prévues pour s'assurer qu'un tel évènement ne se reproduise pas.

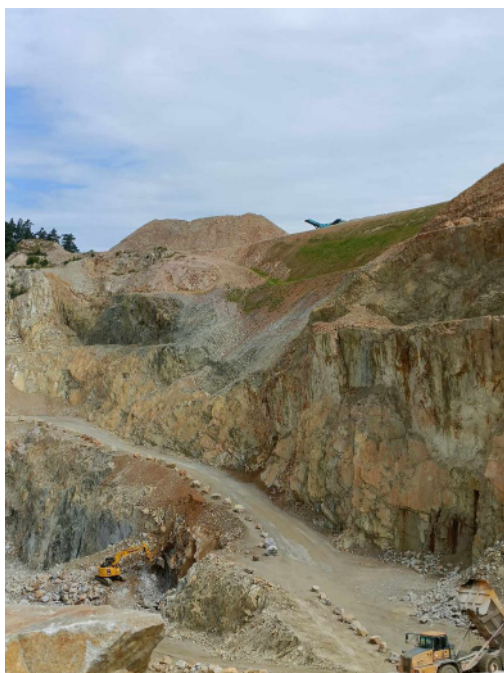
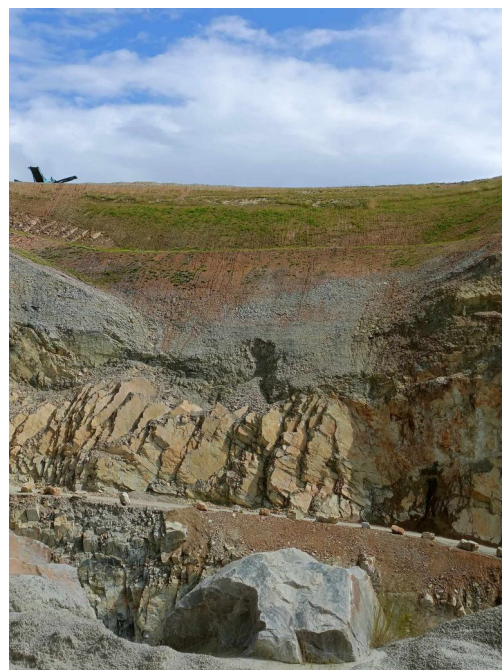
Photo de l'état actuel de la carrière et de l'éboulement remis en état
