Rapport de l'Inspection des installations classées

Visite d'inspection du 28/11/2025

Roger Martin Granulat (ex Moulin)

Cette visite a été effectuée suite à un incident de tir du 19/11/25.

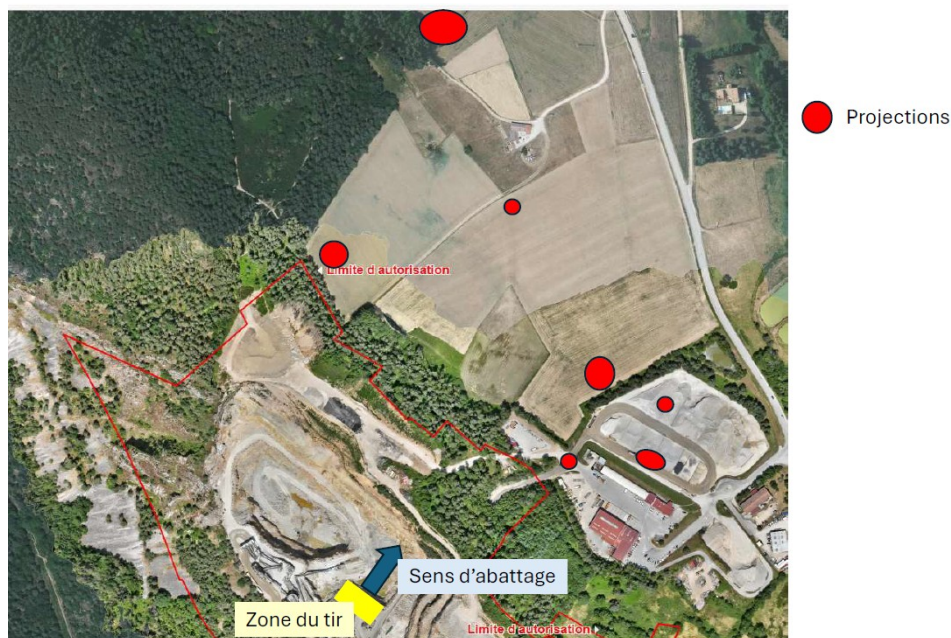
Le tir du 19/11/25 à 13h a engendré des projections de blocs hors périmètre autorisé de la carrière. La cartographie ci-dessus permet d'analyser les zones de projection. Les blocs ont été projetés en cloche à au moins 50 m de haut et au plus loin à 600 m de la zone de tir..

Une partie des blocs a percuté/roulé le long du tunnel qui rejoint la carrière les bureaux/la station de tri-transit.

Les zones atteintes par les projections sont : la station de tri-transit de matériaux et les champs voisins. Une maison se situe dans la zone de projection.

La taille des projections est à préciser selon les zones et les cônes de projection qui semblent multiples, sous 1 mois.

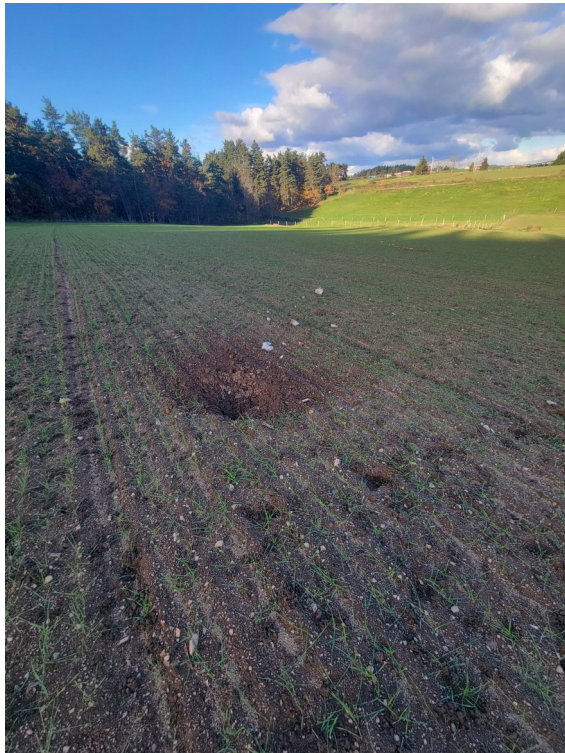
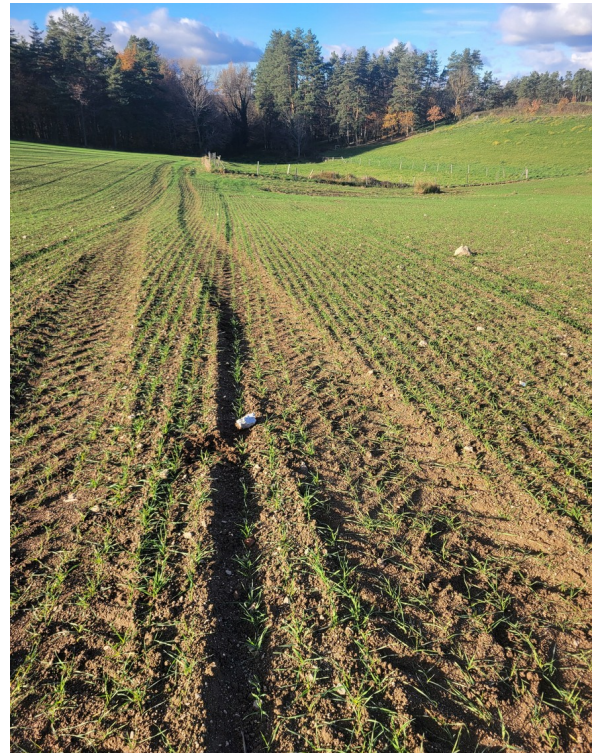
Photographies des projections et de leur impact

L'exploitant a été précisé lors de l'inspection que le bloc le plus gros pesait aux environs de 80 kg. L'incident est significatif et a mis en danger la sécurité publique.

Cependant, aucun dommage n'est à déplorer. La commune de Monistrol-sur-Loire, sur laquelle ont eu lieu les projections, a dépêché la police municipale auprès des deux maisons voisines et aucun des propriétaires n'a signalé de dégâts. L'inspection a aussi contacté le garage qui jouxte de la carrière, aucun dommage n'était à déplorer.

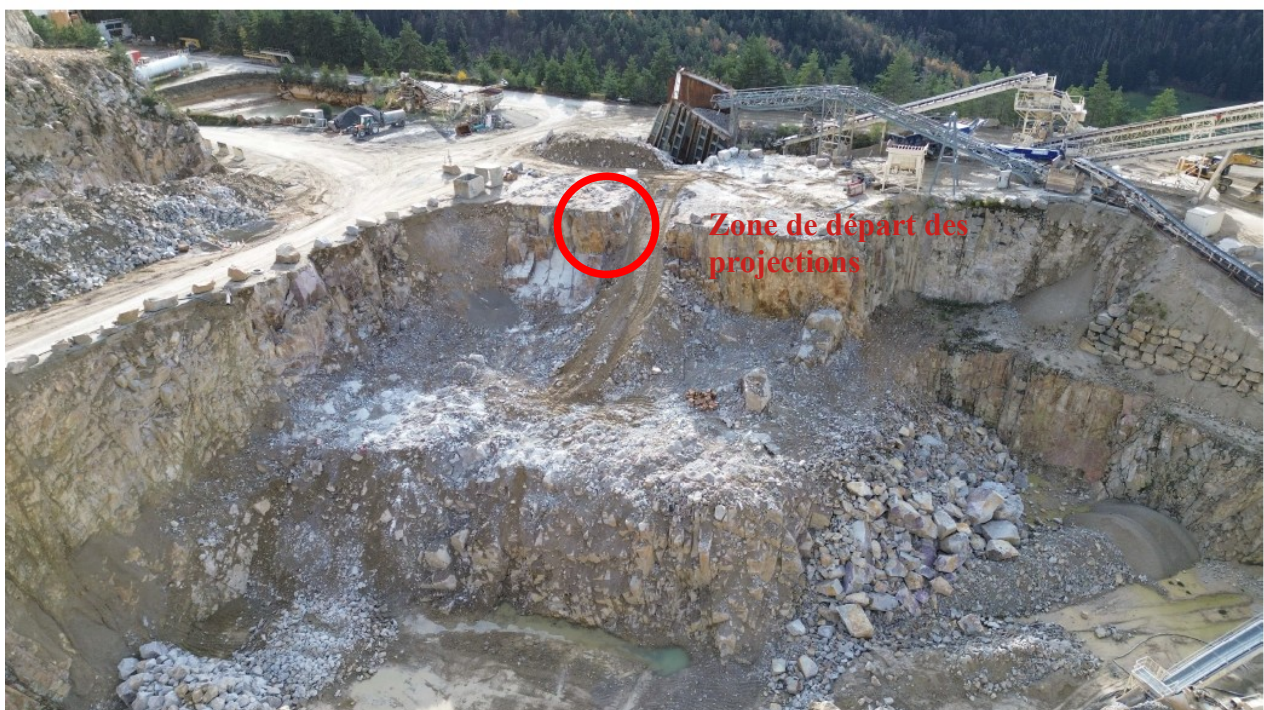
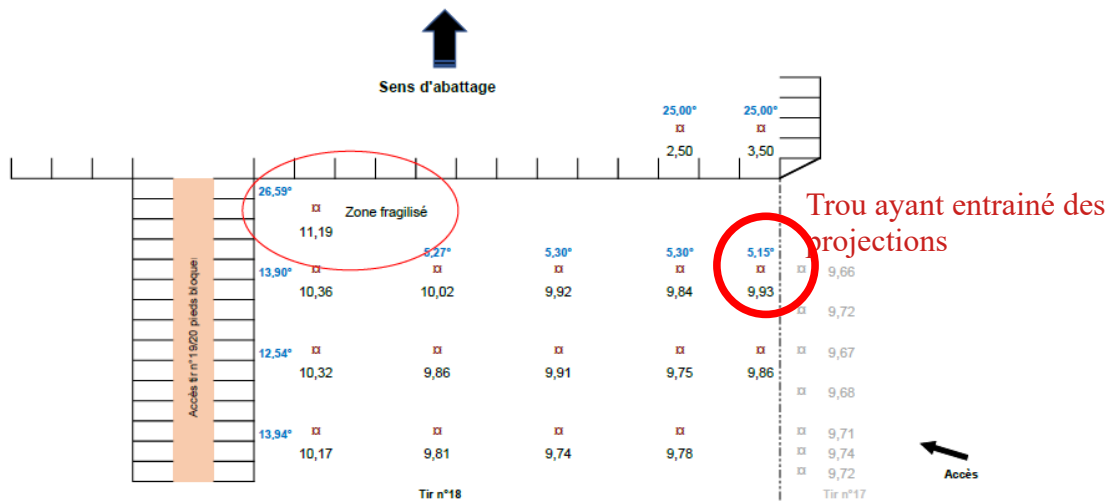
N° 4 : Plan de tir

Foreur / foreuse	TEISSONNIERE / DX 900i				
Diamètre	115	mm	Maille	3,50 x 3,75	ml
Profondeur moyenne	9,20	m	Nombre de trou	17	unité
Inclinaison	0	degré	Linéaire total Utile	156,46	ml

Charge nitrate	46%	325	kg	Détonateur Nonel	17	unité
Cartouche amorce	8%	60	kg	Raccord Nonel	2	unité
Cartouche de colonne	46%	325	kg	Charge Unitaire Instantanée Maxi	66,92	kg
Cordeau détonant		30	ml	Charge spécifique	0,346	kg/m3

Proposition de suites : APMU, fourniture d'une expertise et d'une note technique
