## **Rapport de l'Inspection des installations classées**

Visite d'inspection du 08/09/2023

#### **LIMAGRAIN Auraix**

Références : 20230912-RAP-63-1152-SSPLimagrainAuraix  
Code AIOT : 0005601462

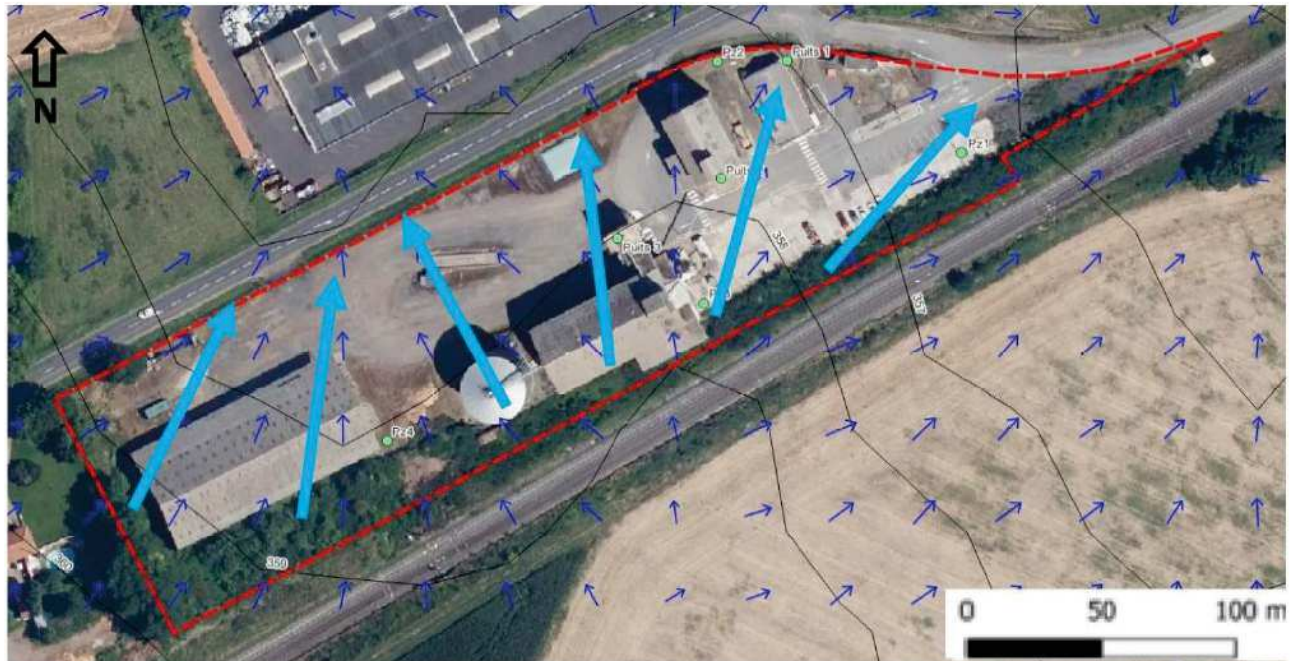
SOCOTEC s'est appuyé sur la topographie du site et les résultats de la campagne de mesure piézométrique de septembre 2022 pour déterminer le comportement de la nappe sur le site. Voici la carte des écoulements souterrains présumés (flèches en bleu clair):

Le gradient hydraulique calculé entre Pz2 et Pz3 est d'environ 0,6%.

Cependant, le site comprend 3 puits utilisés pour drainer les eaux souterraines dont le fonctionnement n'est pas correctement connu (seuil de déclenchement? rejet? débit moyen de drainage?). Ces puits sont susceptibles de perturber la piézométrie naturelle du site.

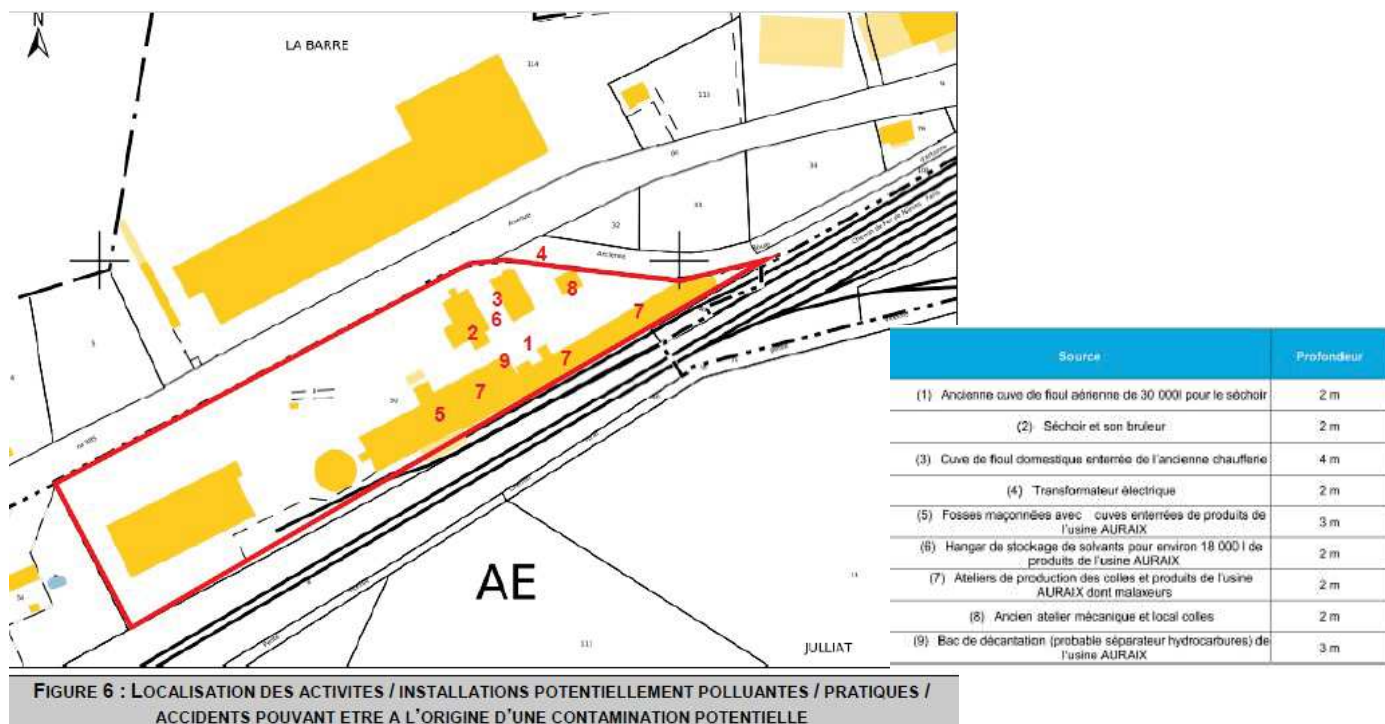
La localisation des activités potentiellement polluantes est décrite dans la figure ci-dessous :

Des zones sources sont identifiées au niveau de cuves enterrées de solvants et d'un ancien bac de décantation (activité de production de colles et résines AURAIX) ainsi que dans la zone au droit du séchoir Limagrain.
