Rapport de l'Inspection des installations classées

Visite d'inspection du 28/04/2026

ASOLTECH MCE

Références : UiD4243-EAR-26-171
Code AIOT : 0005601739

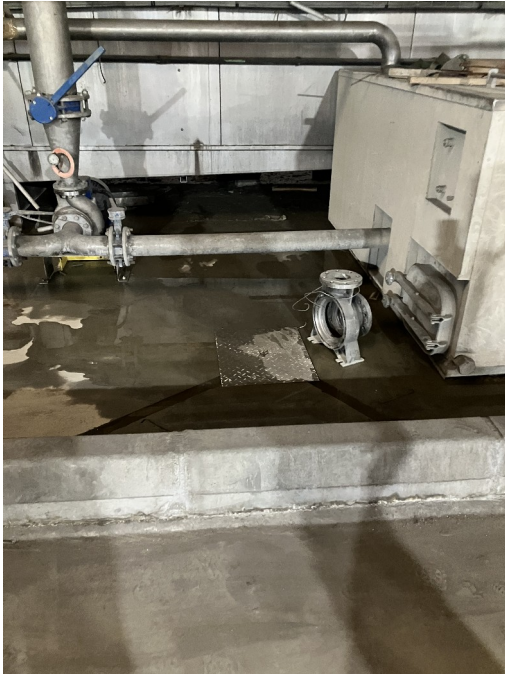
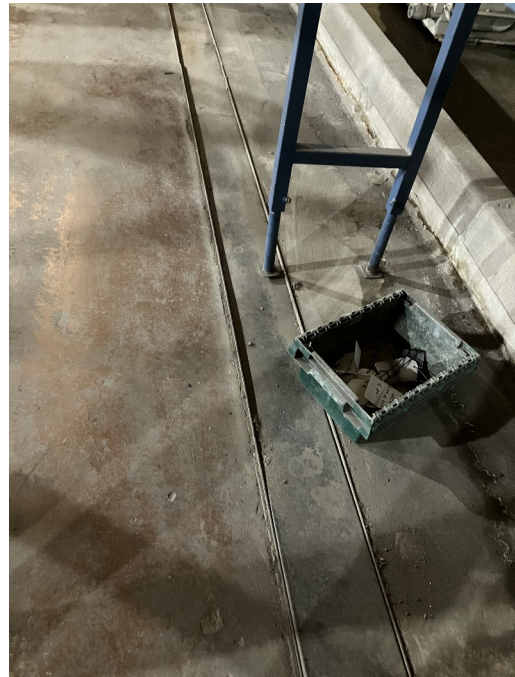
Référence réglementaire : Arrêté Préfectoral du 03/08/2009, article 8.1.1
Thème(s) : Risques accidentels, Atelier traitement de surface
Prescription contrôlée : Le sol des installations où sont stockés, transvasés ou utilisés des liquides contenant des acides, des bases, des sels (...) ou contenant des substances très toxiques ou toxiques (...) sont munis d'un revêtement étanche et inattaquables. Ils sont aménagés de façon à diriger tout écoulement accidentel vers une capacité de rétention étanche. (...)
Constats : Dans la plainte reçue par courrier le 27 avril 2026, le plaignant faisait état d'une pollution potentielle liée au tunnel de traitement (rejet en geyser au niveau des cuves de produit, effet chéneau sur les pièces longues faisant goutter le produit de traitement dans la rétention, trous dans la dalle de rétention, pompe de relevage rejetant les liquides répandus dans la zone de rétention directement dans une grille d'évacuation reliée au réseau d'eau). Lors de la visite, il a été constaté la présence de liquide dans la zone de rétention. L'exploitant a indiqué qu'effectivement, il pouvait arriver que du liquide soit répandu dans cette zone, notamment en lien avec les buses d'arrosage qui pouvait se dérégler. Néanmoins, aucun trou n'a été vu dans la zone de rétention. Aucune pompe de relevage n'était présente et la grille d'évacuation reliée au réseau d'eau ne permet pas l'évacuation directe de produit. En effet, elle a été recouverte d'une plaque métallique l'étanchéifiant.

Zone de rétention et grille recouverte

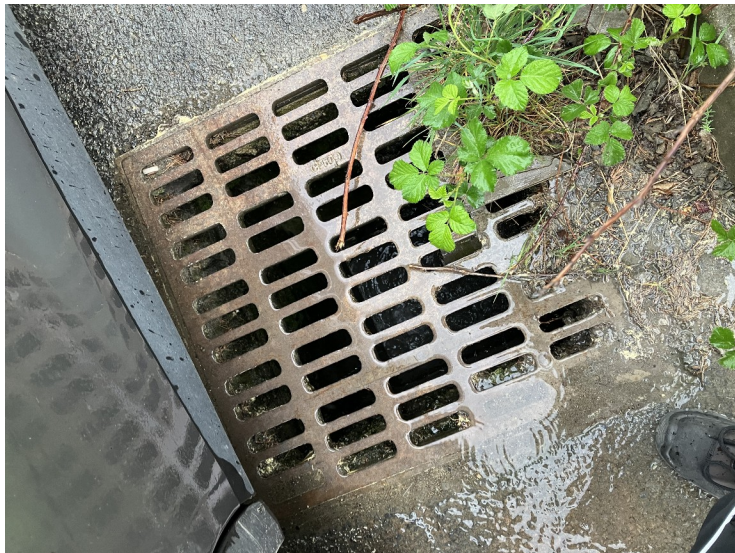
Référence réglementaire : Arrêté Préfectoral du 03/08/2009, article 4.3.2
Thème(s) : Risques chroniques, Rejets directs effluents pollués
Prescription contrôlée : (...) Les rejets directs ou indirects d'effluent dans la (les) nappe(s) d'eaux souterraines ou vers les milieux de surface non visés par le présent arrêté sont interdits.
Constats : Dans la plainte reçue par courrier le 27 avril 2026, le plaignant indiquait une éventuelle pollution du réseau d'eau pluviale. L'exploitant réaliserait des opérations de nettoyage des crochets d'arrimage des pièces à traiter directement au dessus d'une grille d'évacuation d'eaux pluviales (présence d'epoxy). Le jour de la visite, la grille d'évacuation considérée était propre, à l'exception de traces de pollen.
Type de suites proposées : Sans suite

Grille extérieure
