## **Rapport de l'Inspection des installations classées**

Visite d'inspection du 17/08/2023

#### **BROYAGES INDUSTRIELS VACHER**

Z.A. Le Pré du Mié  
43270 Allègre

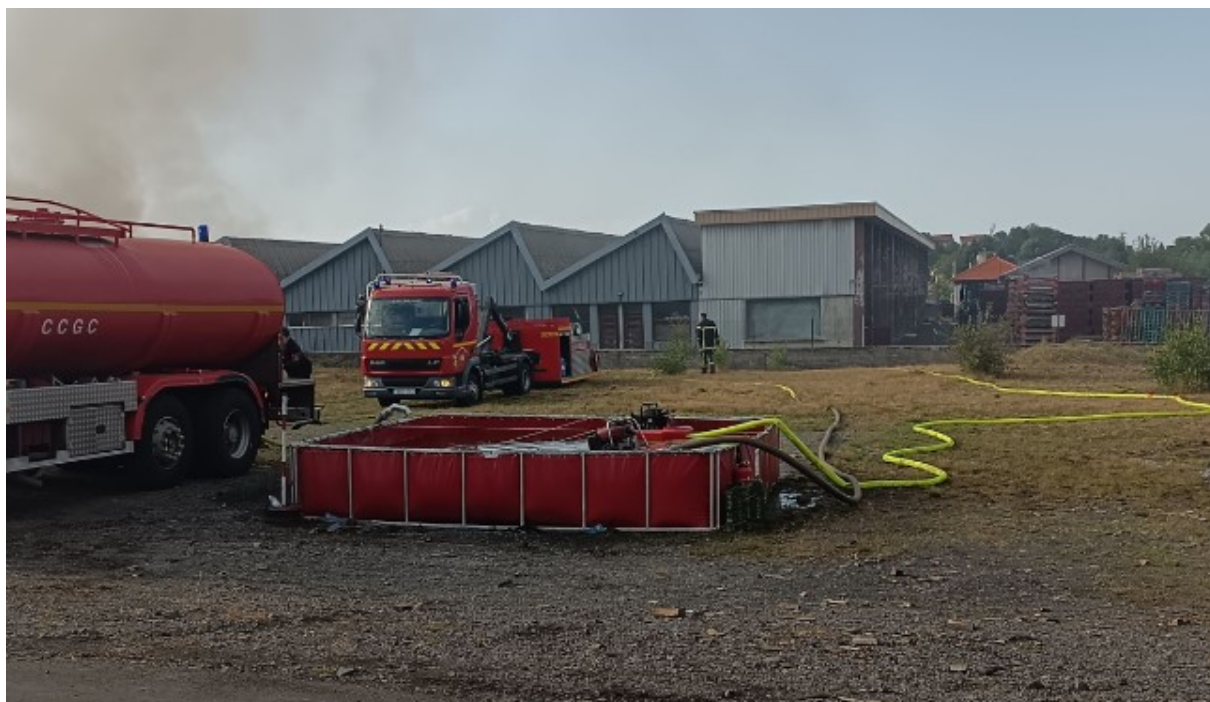
Réserve eau pompier :

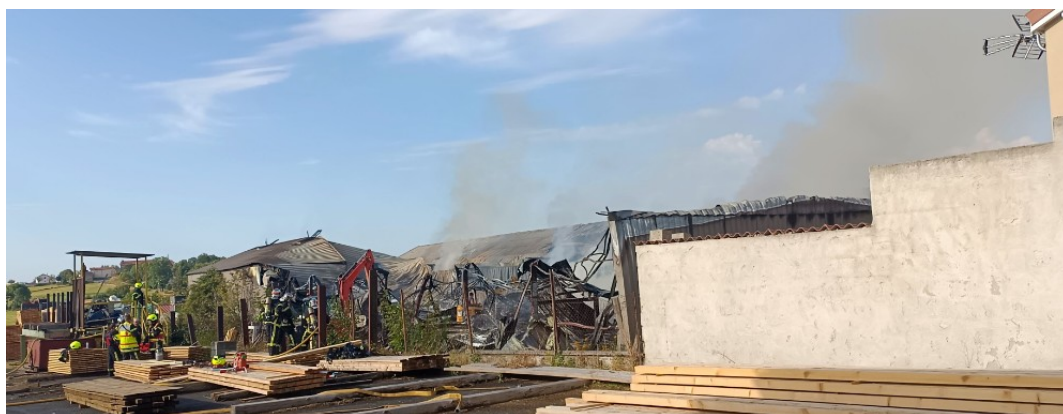
Zone arrière du site (proximité de la maison du riverain):

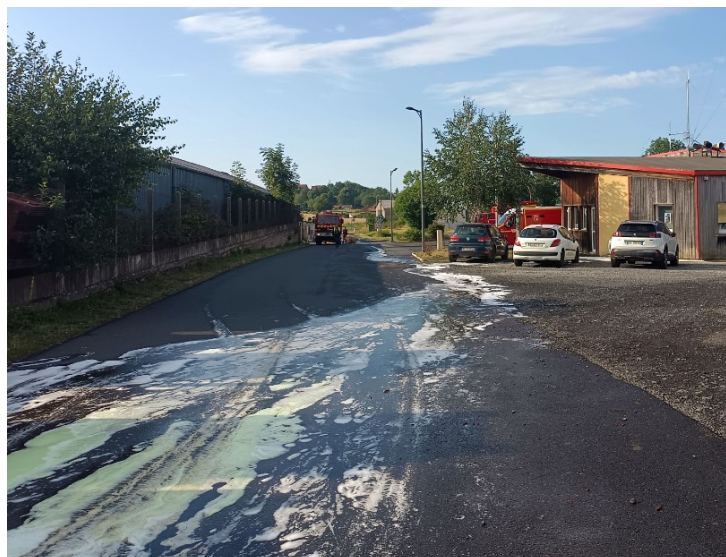
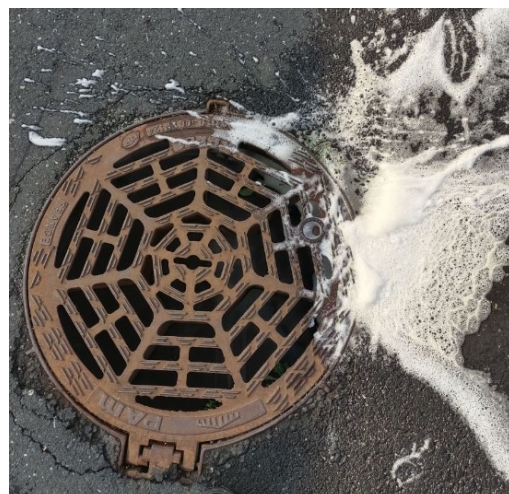
d'extinction dans ces derniers (les relevés ph n'ont rien détecté d'anormal cependant), le site est dépourvu de rétention;

Ecoulement des eaux dans la rue :

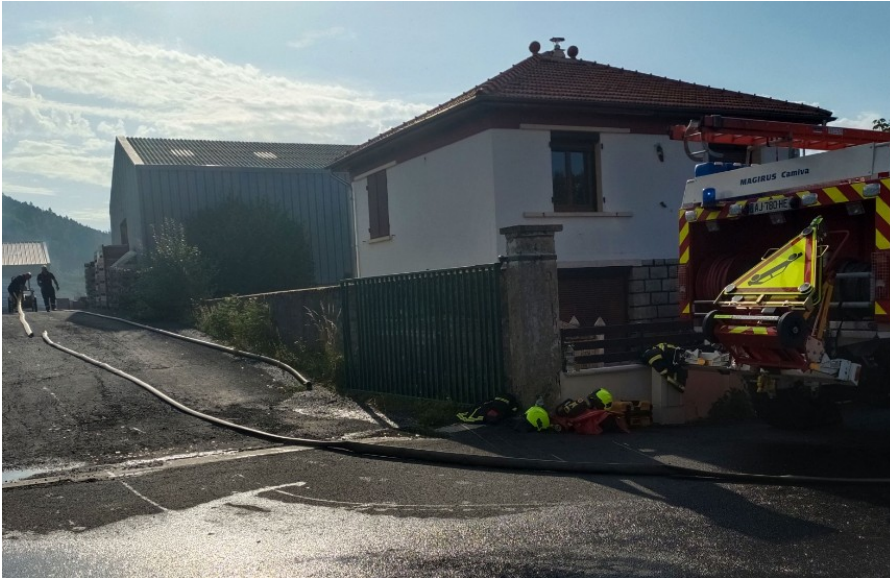
- des habitations, des potagers et des champs entourent le site BIV.

Riverain du site

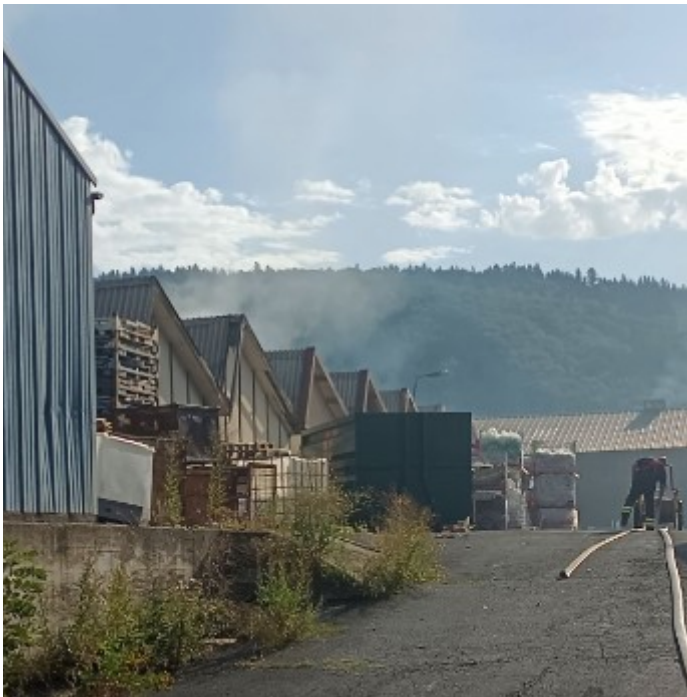
- le stockage de matières plastiques en bordure de propriété du site BIV et le long des bâtiments ;
- l'éboulement de la structure métallique en partie arrière du site (selon l'exploitant, cette partie abrite la production). Des sacs "Sabic Innovative plastics" sont sous les décombres.

Stockage le long des bâtiments :

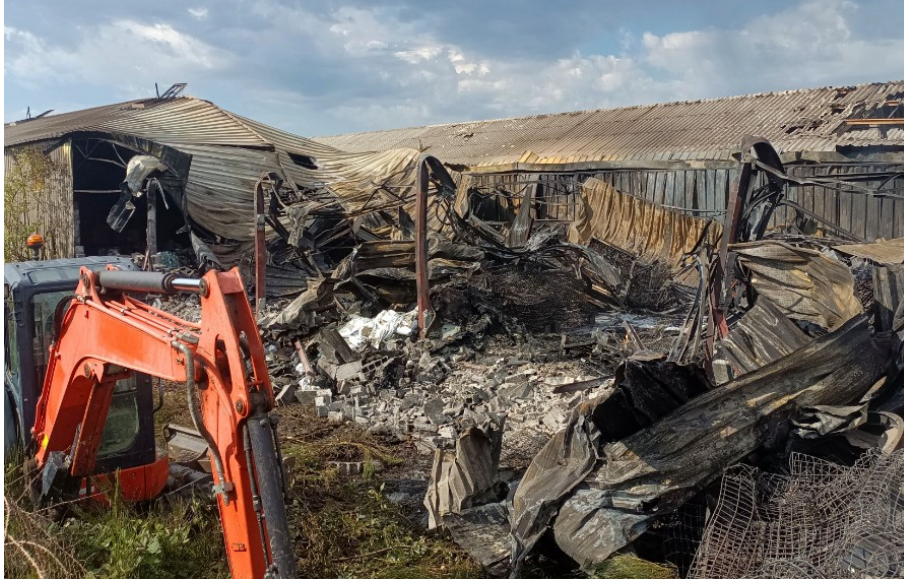
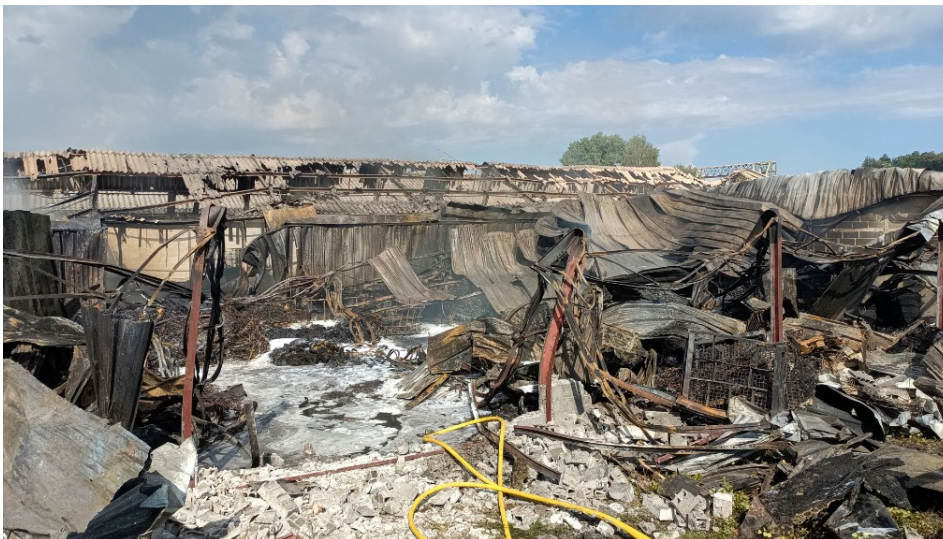
Selon les informations communiquées par l'exploitant et les pompiers, le toit serait également en plaque fibrociment impliquant un dégagement potentiel de fibre d'amiante.

Les décombres :

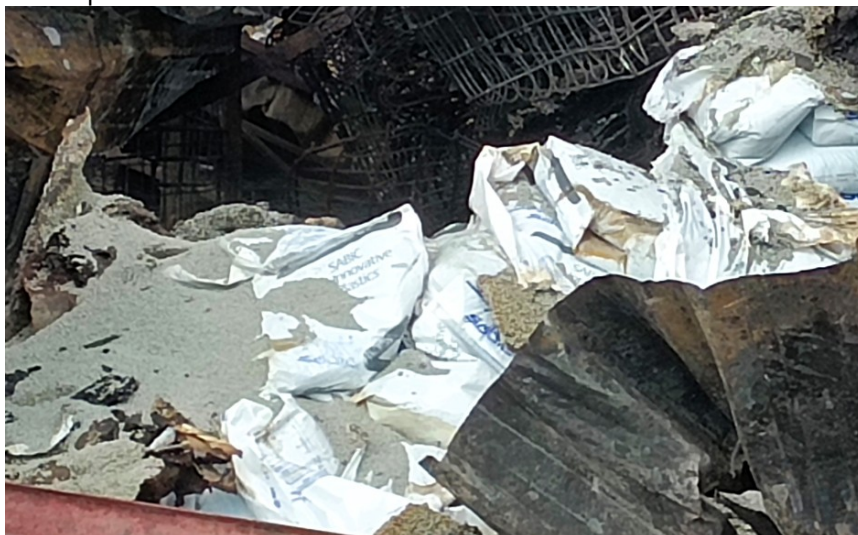
Nature des déchets incendiés : L'exploitant transmettra tous les éléments d'information qu'il jugera pertinent pour caractériser les déchets incendiés notamment par rapport aux risques de retombées de poussières du panache de fumées (dioxine, furane, fibre d'amiante, fiche de données sécurité du Sabic Innovative plastics).

Sacs "Sabic Innovative plastics" sous les décombres :
