Rapport de l'Inspection des installations classées

Visite d'inspection du 12 mars 2024

SA ENTREPRISE MORONI

Cette visite a été réalisée afin de contrôler du bon fonctionnement de l'ouvrage d'évacuation réalisé en urgence fin décembre 2023, en prévision d'une soudaine montée des eaux.

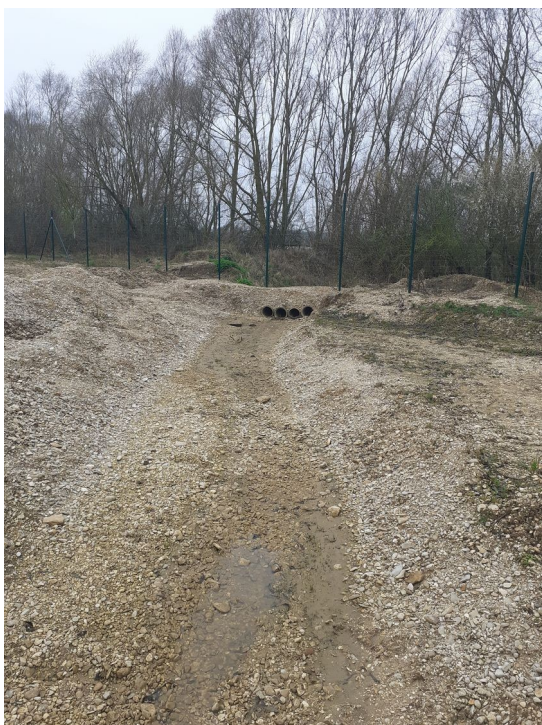
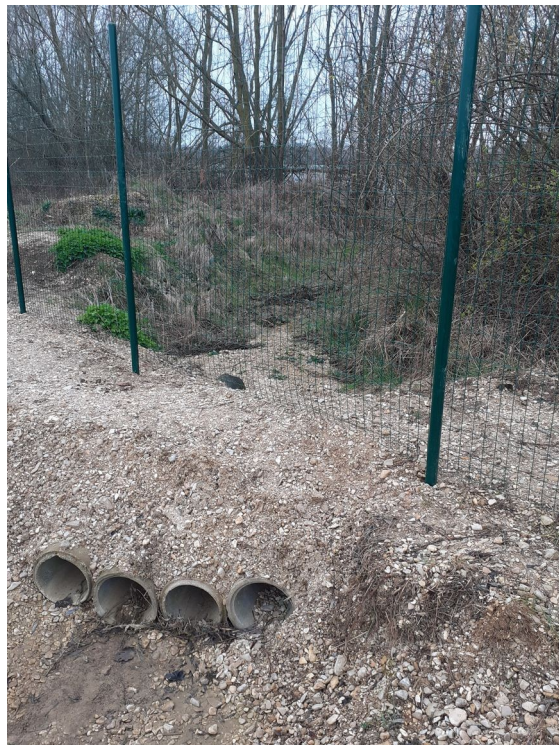
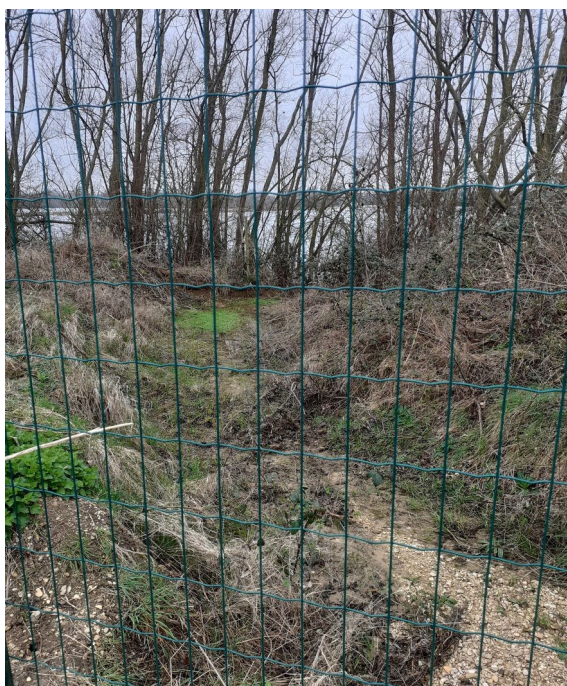
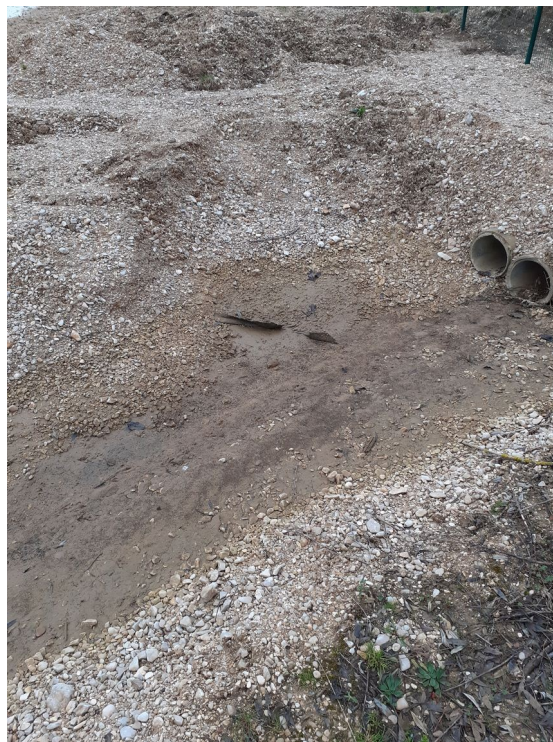
Annexe 1

aménagements réalisés en urgence fin décembre 2023,
afin de préserver le bâti, et le stockage des engrais

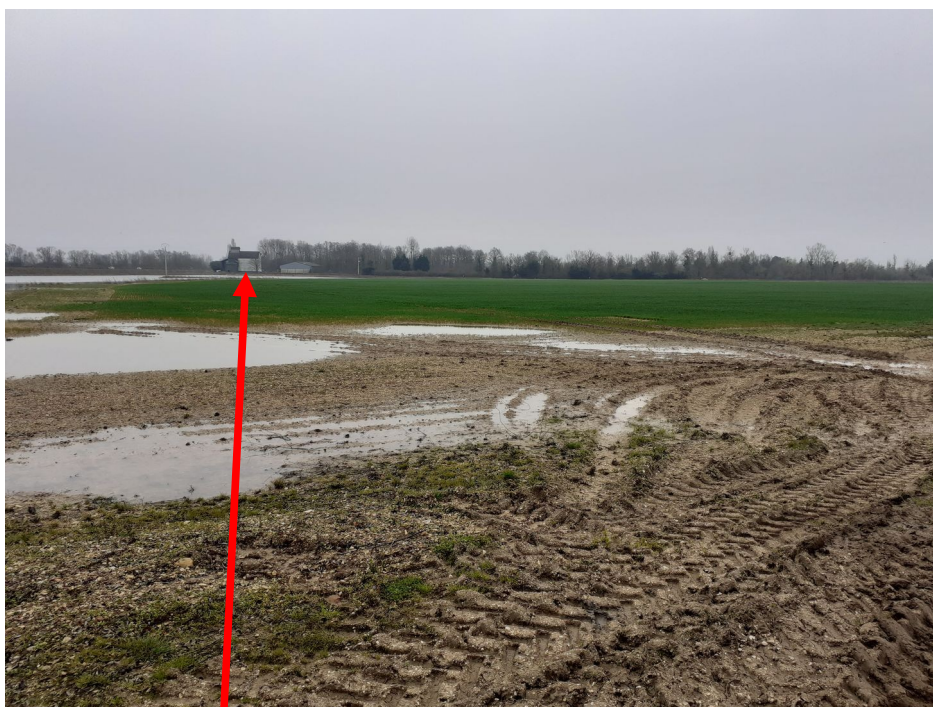
Annexe 2

clichés du 12 mars 2024 indiquant le niveau de l'eau

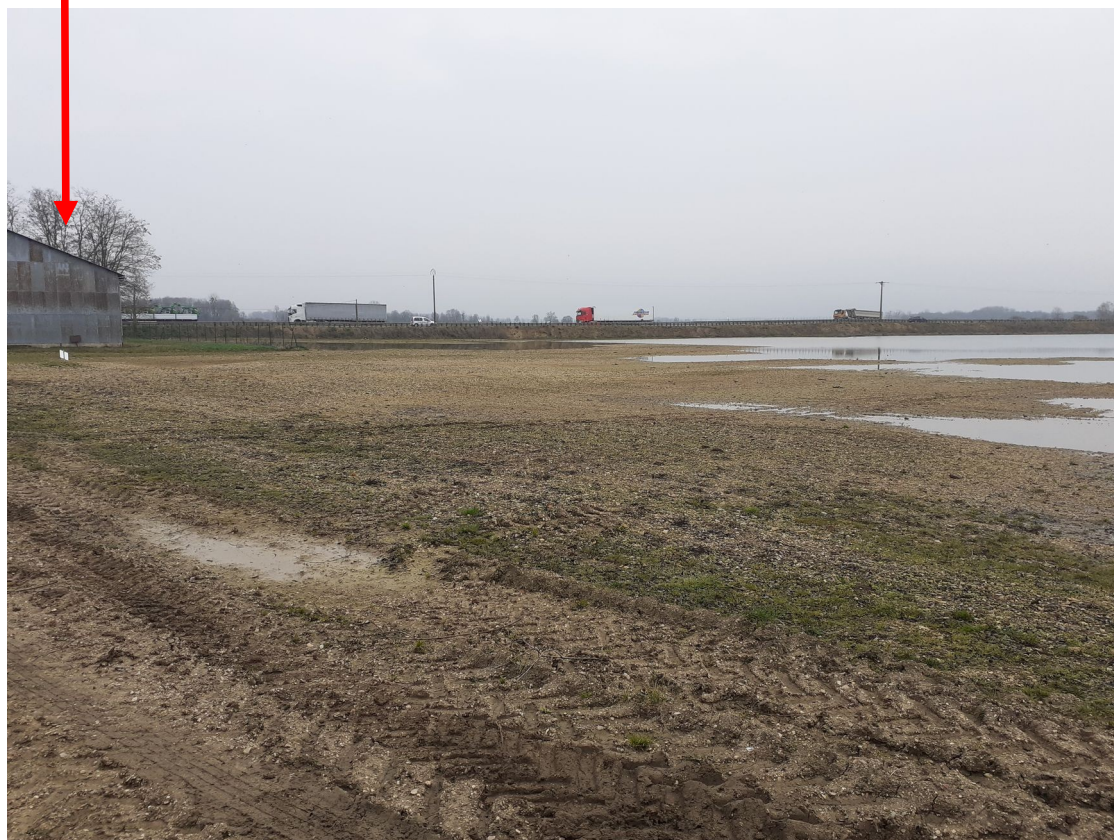
Bâtiments préservés de la montée des eaux
