Rapport de l'Inspection des installations classées

Visite d'inspection du 29/10/2025

FRANZ KAMINSKI FRANCE SARL

Rue Gérard Schmitt - 52300 JOINVILLE

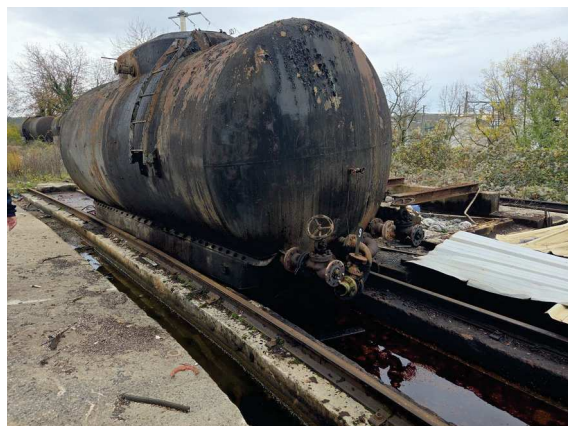
- la présence d'une citerne non étanche, exposée aux intempéries, contenant des résidus pâteux pouvant s'apparenter à du goudron solidifié ou des résidus d'hydrocarbures,
- le niveau de remplissage très élevé des fosses de récupération associées contenant des eaux chargées d'hydrocarbures et autres produits présents sur site, ces fosses étant également exposées aux intempéries,

Citerne, déplacée de son socle (visible au second plan), sur les rails

L'exploitant met en œuvre les dispositions de l'arrêté préfectoral portant prescription de mesures d'urgence en vue d'écarter le risque de pollution du milieu naturel et d'éviter à nouveau l'accumulation d'eaux chargées dans les fosses de l'ancienne station de lavage de citernes.

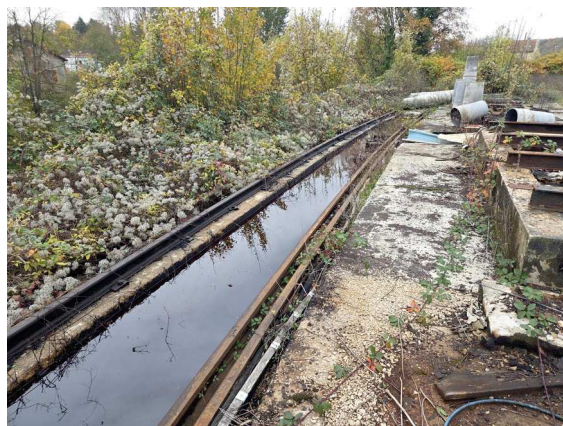
Tous ces éléments, combinés aux prévisions météorologiques de la nuit du 29 au 30 octobre et du week-end des 1^{er} et 2 novembre, laissent craindre un risque imminent d'accumulation supplémentaire d'eaux chargées dans les fosses et leur débordement avec le risque associé de pollution du milieu naturel (sol, eaux souterraines, eaux superficielles), justifiant la prise de mesures d'urgence en vue d'éviter ce risque de pollution dans l'immédiat et à l'avenir.

Fosse à proximité de la Marne menaçant de déborder

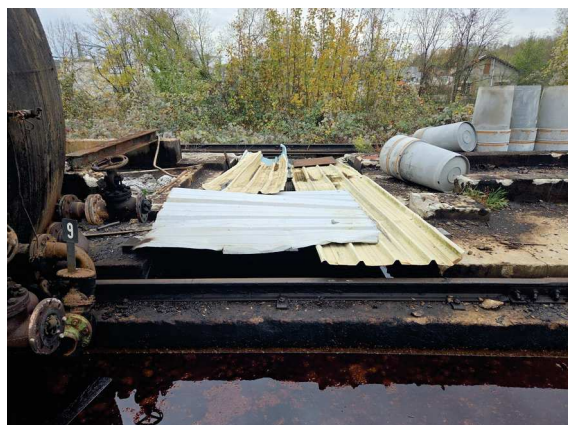
Référence réglementaire : AP de Mise en Demeure du 29/07/2024, article 1
Thème(s) : Autre, Mise en sécurité wagons contenant du goudron solidifié
<p>Prescription contrôlée :</p> <p>La société FRANZ KAMINSKI FRANCE, représentée par son liquidateur judiciaire, la société BERTHELOT et Associés, est mise en demeure de respecter, pour son site de JOINVILLE, les prescriptions suivantes sur les parcelles AK 13, AK 14, AK 24, AK 34 de cette commune :</p> <p>[...]</p> <p>dans un délai de six mois à compter de la date de la notification du présent arrêté</p> <p>[...]</p> <ul style="list-style-type: none">mettre en sécurité les wagons contenant du goudron solidifié en faisant réaliser au préalable des essais de faisabilité pour valider la méthodologie de curage des déchets de goudrons et le coût des travaux.
<p>Constats :</p> <p>Le 29 octobre 2025, l'inspection des installations classées a reçu un signalement concernant le risque de débordement de fosses contenant des eaux chargées notamment d'hydrocarbures à proximité immédiate de la rivière de la Marne.</p> <p>L'inspection des installations classées s'est rendue sur le site le jour même et a constaté, au niveau de l'ancienne station de lavage des citernes, que :</p> <ul style="list-style-type: none">la citerne, située initialement sur son socle constitué de massifs en béton et de poutres métalliques, avait été déplacée et se trouvait désormais posée sur les rails desservant l'ancienne station de lavage,cette citerne :<ul style="list-style-type: none">remplie environ à un tiers de sa capacité (capacité totale de l'ordre de 35 m³), contient des résidus pâteux pouvant s'apparenter à du goudron solidifié ou des résidus d'hydrocarbures,est ouverte sur sa partie supérieure, l'exposant aux intempéries,ne présente pas des garanties d'étanchéité suffisantes car les vannes situées en partie basse de cette citerne sont soit ouvertes (pas de vis relevé), soit défectueuses, compte tenu par exemple des chiffons imbibés d'hydrocarbures situés à la sortie de ces vannes,les fosses présentes au niveau des deux voies ferrées d'une part et au centre de l'ancienne station de lavage d'autre part, sont exposées aux intempéries compte tenu du démontage de la structure métallique présente initialement au droit de cette installation (comme déjà constaté lors de la dernière visite d'inspection du 26 août 2025) et contiennent des eaux chargées en hydrocarbures et autres produits présents sur site,par rapport au constat réalisé lors de la dernière visite d'inspection du 26 août 2025, le niveau d'eaux chargées dans les fosses a augmenté compte tenu notamment des épisodes pluvieux recensés entre temps,la hauteur de réserve avant le débordement de la fosse la plus proche de la rivière de la Marne, située à environ 10 m, était d'environ 5 cm,le volume présent dans ces fosses a été estimé à au moins 15 à 20 m³.

Autres fosses de l'ancienne station de lavage
