Rapport de l'Inspection des installations classées

Visite d'inspection du 19/06/2025

ARCELOR MITTAL France

Route d'Humberville - Lieu-dit de la Forge - 52700 MANOIS

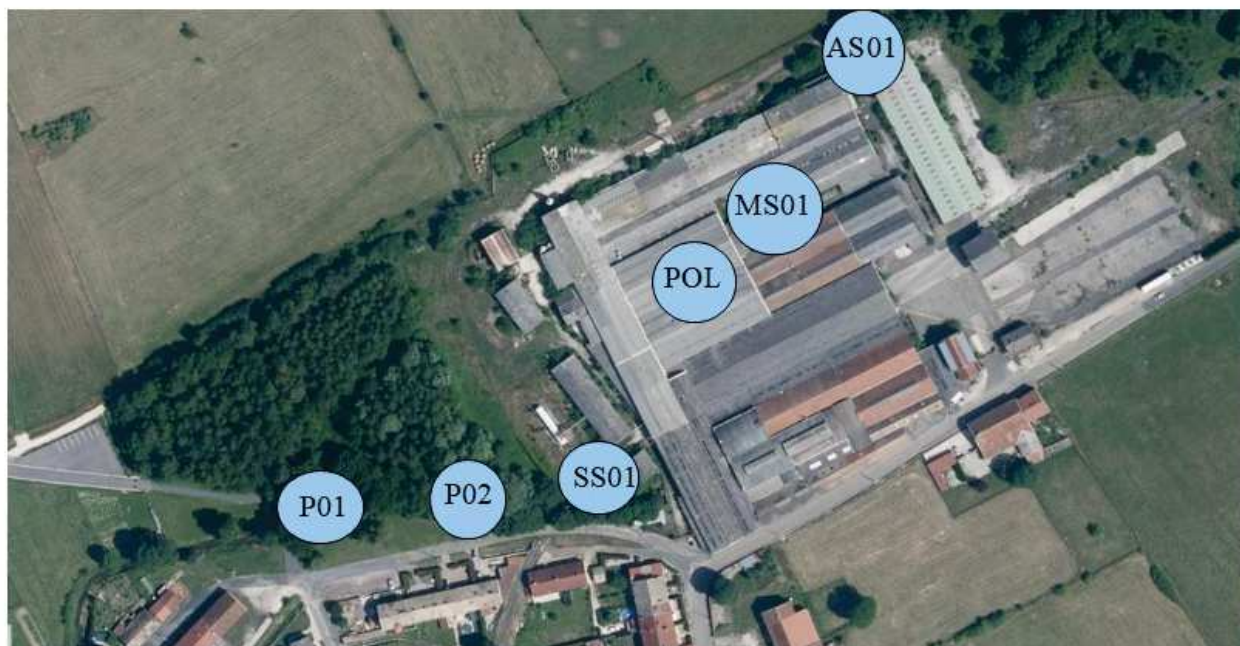
Orthophoto du site avec les zones d'observations :

Constats : <p>Préalablement à l'entrée sur le site, des observations ont été faites en aval du site, en limite de propriété (nommée P02 sur le schéma ci-dessous) ainsi qu'au dessus du barrage près de l'aire de jeu du village (nommée P01 sur le schéma ci-dessous). Un voile léger blanchâtre est décelable à la surface de l'eau, indiquant également des traces d'irisation photo en annexe 1). Une odeur d'huile hydraulique a également été perçue au niveau du barrage (nommée P03 sur le schéma ci-dessous), probablement liée à l'eau stagnante située sur un semblant de bras mort. La localisation des points d'observation se situe ci-dessous.</p> <p>Sur le site, à proximité de l'entrée sont stockés des machines ou élément de machines, issus du démantèlement actuel. Des traces d'huile hydraulique sont visibles sur le sol. Elles pourraient occasionner un ruissellement vers le milieu en cas de pluie.</p> <p>Ces traces sont jugées comme superficielles, et ne pouvant être à l'origine de la pollution constatée dans le cours d'eau.</p>

Nous rencontrons M. David ZIMMER, responsable du suivi du démantèlement du site, après l'avoir informé du motif de notre visite, il nous propose de faire différentes observations, notamment en sortie de site (nommée SS 01 sur le schéma ci-dessus), en amont du site (nommée AS 01 sur le schéma ci-dessus) et en milieu de site (nommée MS 01 sur le schéma ci-dessus).

Il faut noter que la rivière est canalisée et devient souterraine au niveau des bâtiments entre les points SS01 et AS01.

La potentielle source de pollution se situe donc entre SS01 et AS 01, au niveau des bâtiments situés à l'aplomb de la rivière, nommée POL sur le schéma ci dessus.

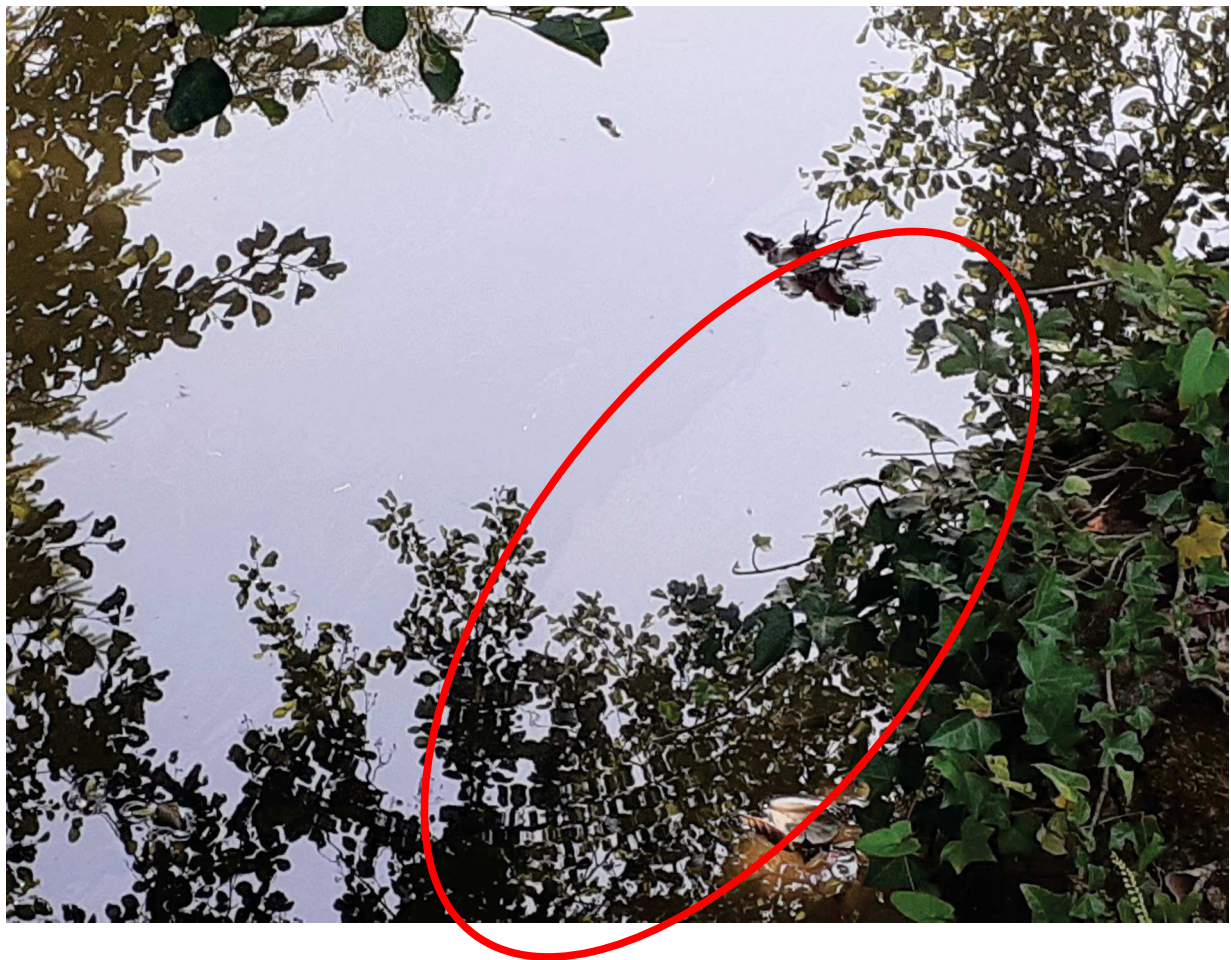
Annexe 1 : Traces d'irisation

Nous observons à la surface de la rivière un voile blanchâtre avec des traces d'irisation. Aucune odeur de fluide hydraulique n'est à noter.

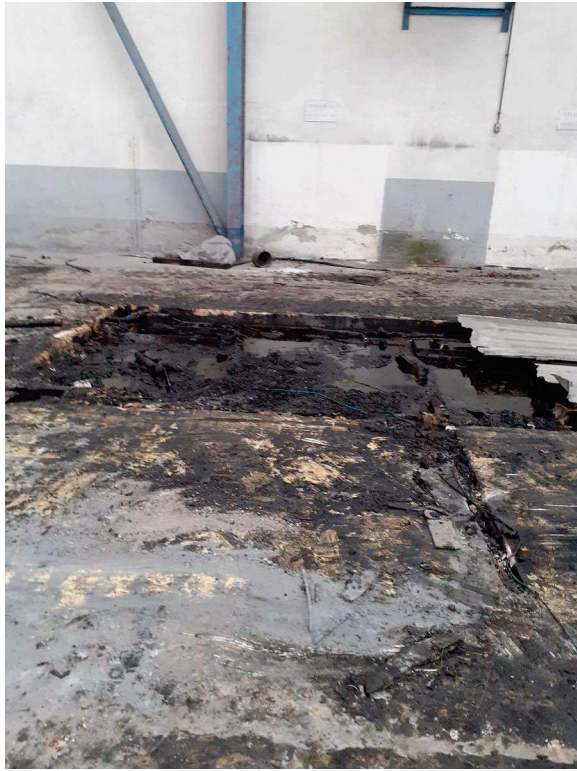
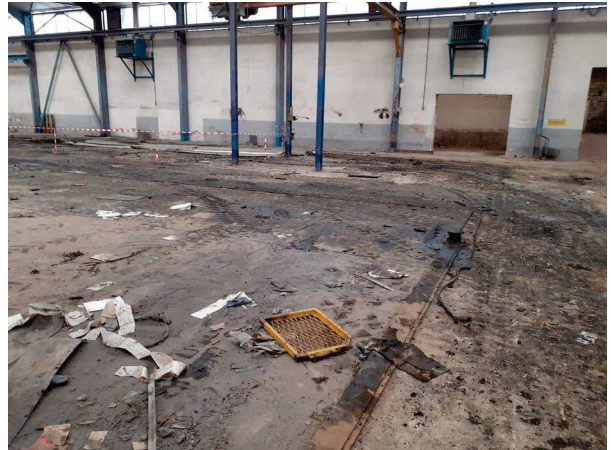
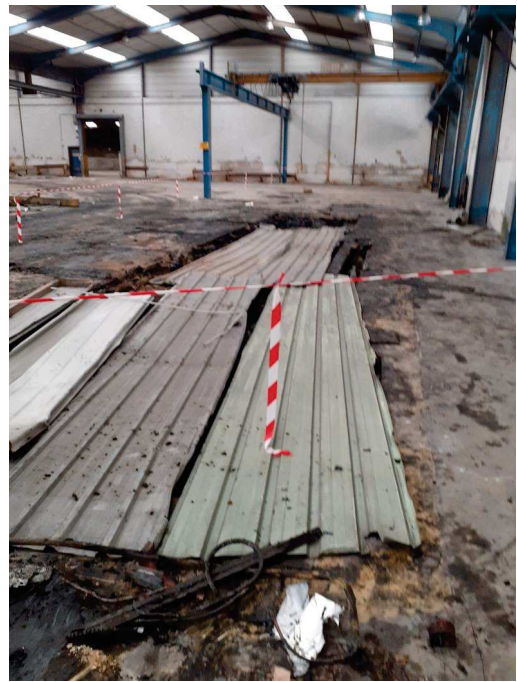
Annexe 2 : Traces de pollution dans les bâtiments

Nous entrons dans la salle de tréfilage et remarquons au sol une souillure importante avec une forte odeur d'huile hydraulique, semblable à celle décelée au point P03 (planche photographique en annexe 2). M. ZIMMER nous indique alors que ces machines de tréfilage ont été vandalisées en 2024, afin de récupérer le cuivre potentiellement présent sur le matériel. Les vandales ont cependant sectionné des tuyaux hydrauliques, pensant qu'ils contenaient des câbles électriques. S'en est suivie une vidange du groupe hydraulique. L'huile s'est répandue dans des cavités situées sous les machines et devant probablement servir de rétentions prévues à cet effet. Nous notons également la présence de canalisations PVC, et de gaines électriques divers ayant pu véhiculer tout ou partie des fluides. Ces ouvrages ne sont pas en bon état et présentent des portions cassées, permettant ainsi un écoulement aléatoire, non maîtrisé.

M. ZIMMER nous indique également que le site a été inondé 4/5 cm dans l'ensemble des

<p>bâtiments, postérieurement au vandalisme opéré.</p> <p>L'ensemble de ces faits pouvant engendrer ce type de pollution par lessivage.</p> <p>L'exploitant nous indique que des boudins filtrants seront posés sur le cours d'eau le 20 juin, par la société en charge du démantèlement "Orne recyclage", représenté le jour de la visite par M. SZCZEPANSKI Pierre.</p>
<p>Demande à formuler à l'exploitant à la suite du constat :</p> <p>L'exploitant doit transmettre un rapport d'incident à l'inspection comme le prévoit l'article R 512-69 du Code de l'environnement.</p>
<p>Type de suites proposées : avec suite - Demande de justificatif à l'exploitant</p>
<p>Délai : 1 mois</p>

A ce titre, l'exploitant devra mener des opérations de recherches plus particulièrement au droit de la zone fortement souillée dans la zone de tréfilage.

Il est également demandé à l'exploitant de transmettre un rapport d'incident à l'inspection comme le prévoit l'article R 512-69 du Code de l'environnement.
