Rapport de l'Inspection des installations classées

Visite d'inspection du 03/07/2025

ARCELOR MITTAL France

Références : 25-338_VJ/AR
Code AIOT : 0005701255

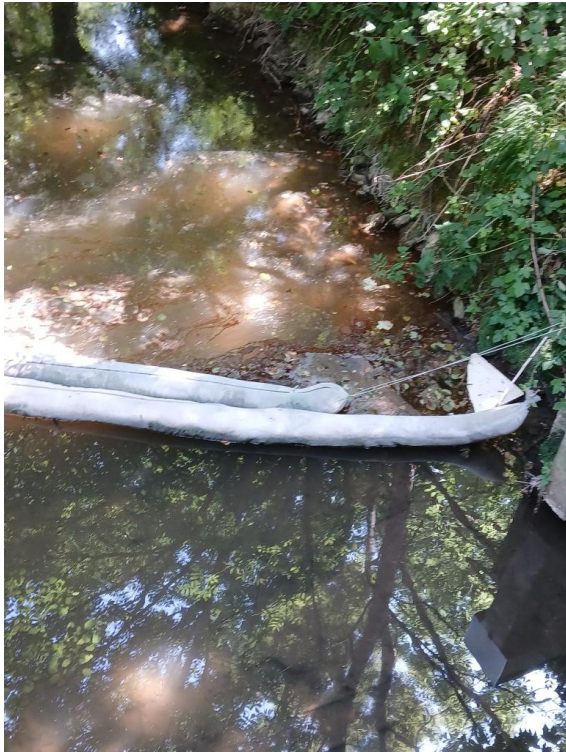
20250703_140830.jpg

N°1 : Mise en sécurité

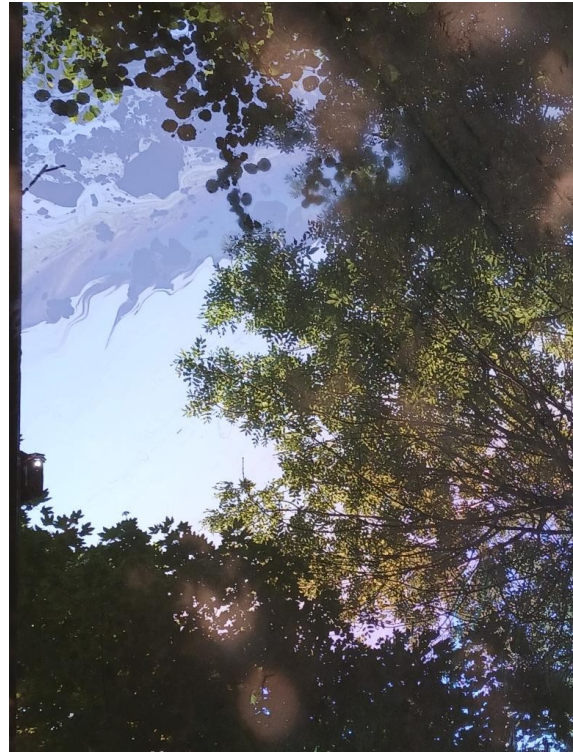
la_manoise_irisation_03.07.25_4.jpg

Les irisations persistantes, apparemment imputables au site, sont toujours visibles dans *La Manoise*. Les boudins filtrants installés à la suite de la visite d'inspection du 19 juin n'étaient pas opérationnels, les irisations continuant de se diffuser dans le cours d'eau au-delà des dispositifs filtrants, et de manière plus concentrée. Des mesures de gestion temporaires et complémentaires doivent être mises en œuvre. Des investigations devront également être menées par l'ancien exploitant afin de déterminer l'origine de cette pollution et de mettre en place les actions nécessaires pour y remédier.

L'exploitant s'est engagé à faire intervenir des sociétés spécialisées pour un diagnostic des réseaux et un diagnostic complémentaire des bâtiments. En effet, de nouvelles pollutions ont été détectées au niveau des dalles de certains bâtiments. De plus, une irisation continue sans mortalité piscicole est observée depuis plusieurs semaines dans *La Manoise*, dont l'origine semble imputable au site. La présence de cette irisation a été constatée une première fois lors d'une visite d'inspection réactive en date du 19 juin 2025 (rapport SHM/JG/MT n° 25-188 du 9 juillet 2025). Dans l'attente, deux boudins filtrants ont été mis en place en sortie de *La Manoise* canalisée. L'Inspection a constaté que ces boudins étaient mal positionnés et laissaient passer la pollution aux extrémités non jointives avec les berges. Depuis lundi, un boudin est également en place avant l'entrée de *La Manoise* sous le site. L'Inspection regrette que ces opérations soient réalisées par la société Orne Recyclage, spécialisée dans le recyclage des métaux, et non dans la gestion et le traitement des pollutions des eaux superficielles. L'exploitant a proposé, à l'issue de l'inspection, de compléter le dispositif en place avec des boudins supplémentaires et de réaliser des analyses sur les boudins déjà remplacés et ceux actuellement en place.

L'exploitant doit en outre mettre en œuvre des mesures de gestion temporaires de la pollution de *La Manoise*, à savoir au minimum :

- Mise en place de dispositifs efficaces de récupération des pollutions observées en sortie

<p>de site à au moins deux points de <i>La Manoise</i> (au niveau de la zone où <i>La Manoise</i> n'est plus canalisée et plus loin au niveau du seuil Rue du Four) ;</p> <ul style="list-style-type: none"> • Suivi documenté de l'efficacité des dispositifs de récupération des pollutions du site dans <i>La Manoise</i> ; • Recherche de l'origine de la source de la pollution ; • Traitement de la source de pollution. <p>Un arrêté préfectoral prescrivant ces mesures de gestion temporaires est proposé au Préfet de la Haute-Marne.</p>
Type de suites proposées : Avec suites
Proposition de suites : Prescriptions complémentaires, Mise en demeure, respect de prescription, Demande d'action corrective
Proposition de délais : 2 mois
