Nos réf. : SAU/NC/MT n° 24-39

Rapport de l'Inspection des installations classées

Visite d'inspection du 03/11/2023

SAS EIFFAGE INFRASTRUCTURES

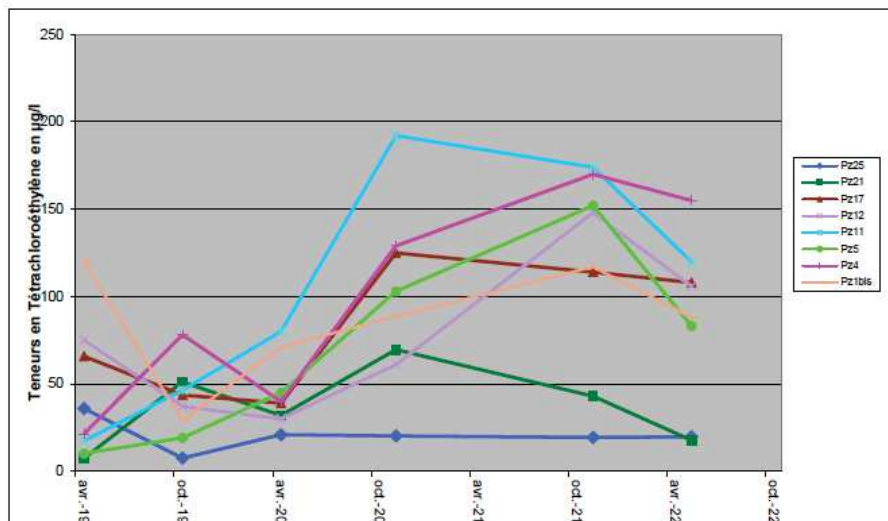
Figure 1 : Evolution de la concentration en perchloroéthylène dans les eaux souterraines

Les concentrations mesurées pour ce paramètre dépassent presque systématiquement la limite de potabilité de 10 µg/L fixée pour la somme des concentrations en trichloroéthylène et tétrachloroéthylène dans l'arrêté ministériel du 11 janvier 2007.

Au vu de l'évolution des résultats d'analyse ci-dessus, il est demandé à l'exploitant de poursuivre les analyses des eaux souterraines afin de confirmer l'absence d'impact de l'ancienne usine de production de liants.

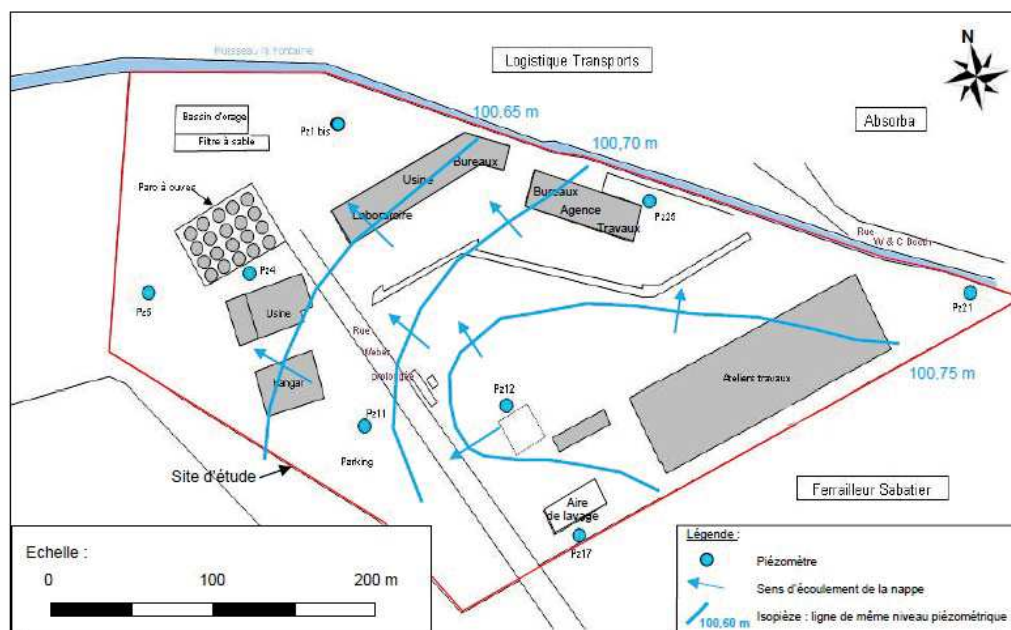
Pour analyser la contribution du site à cette pollution, il est nécessaire d'identifier les sens d'écoulement des eaux souterraines sous ce dernier. Les différents rapports fournis par l'exploitant montrent que ces écoulements peuvent légèrement varier, même si une tendance d'écoulement du Sud-Est vers le Nord-Ouest du site est identifiable.

Figure 2 : Carte piézométrique lors de la campagne du 31/11/2020

Les deux piézomètres présentant les concentrations les plus élevées lors des 3 dernières campagnes de mesures sont les piézomètres n° 4 et n° 11. Malgré quelques évolutions du sens d'écoulement de la nappe pouvant apparaître ponctuellement entre les différentes campagnes, le piézomètre n°11 est systématiquement associé à l'amont hydraulique de l'ancienne usine de production de liants tandis que le piézomètre 4 est systématiquement associé à l'aval. Il n'est par conséquent pas identifié d'impact de cette ancienne usine.

- d'analyser la nécessité d'installer et de suivre un piézomètre supplémentaire à l'aval du site (afin de couvrir des potentielles pollutions originaires du parc de cuves ou du laboratoire) ;
- d'identifier l'origine des différences de concentrations en perchloroéthylène observées entre les piézomètres 11, 12, et 17, notamment au regard de l'historique de cette zone.

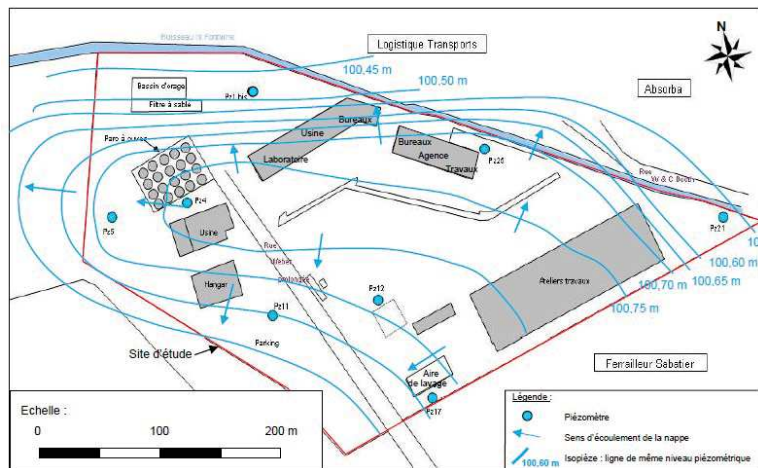
Figure 3 : Carte piézométrique lors de la campagne du 17/11/2021

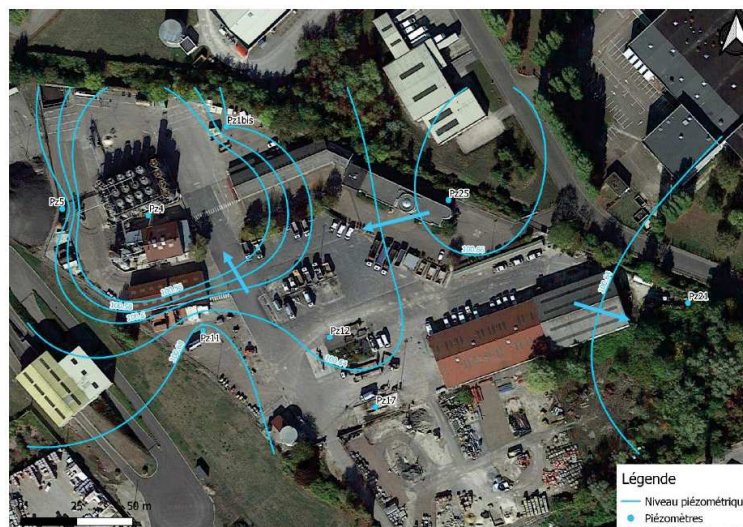
Figure 4 : Carte piézométrique lors de la campagne du 10/05/2022

Il est noté par ailleurs que les piézomètres n° 12 et 17, situés systématiquement à l'amont hydraulique du piézomètre n° 11, présentent des concentrations plus faibles que ce dernier sans que de source de pollution ne puisse être identifiée entre ces ouvrages. Seul un stockage de OLEO100, une substance facilement biodégradable dans l'eau selon sa fiche de données de sécurité, est présent entre ces ouvrages.
