Rapport de l'Inspection des installations classées

Visite d'inspection du 28/03/2025

TEO SA

10000 TROYES

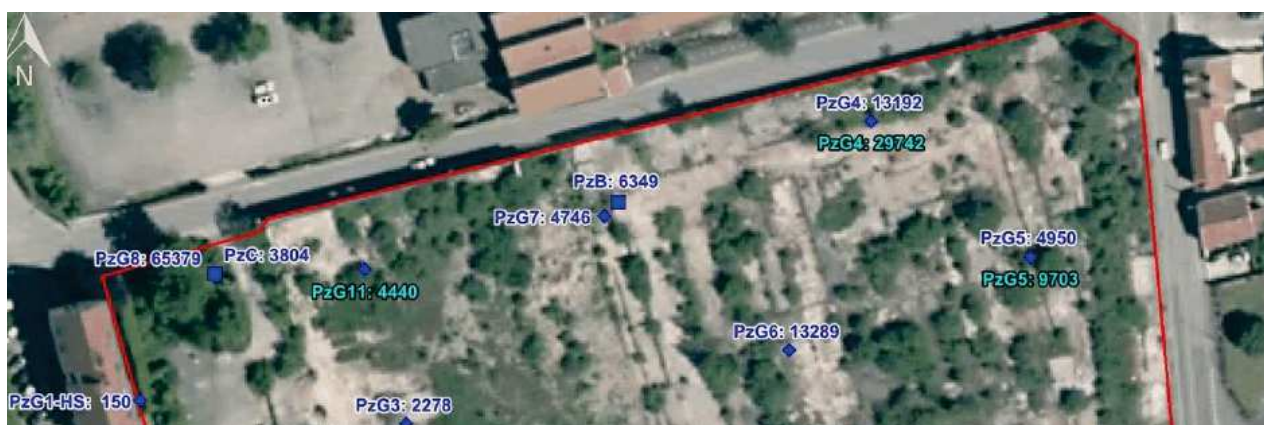
L'inspection des installations classées remarque que les données collectées sur site en 2018, en aval hydraulique, montrent des concentrations en tétrachloroéthylène (PCE) dans les gaz de sol allant jusqu'à 29742 µg/m³ de PCE, contre 13192 µg/m³ en 2011 au même point.

Pour rappel, le seuil R3 fixé pour cette substance dans la méthodologie nationale de gestion des sites et sols pollués de 2017 est de 1400 µg/m³, correspondant à un seuil de toxicité aiguë associé à des expositions sur une courte période.

Par conséquent, le dégazage observé sur site en 2018 interroge sur les risques sanitaires en aval hydraulique, d'autant plus que :

- les données collectées en 2018 montrent une évolution à la hausse des concentrations en PCE dans les gaz du sol en aval hydraulique (cf figure 1) ;
- la dernière action de levée de doute date de 2013 (cf partie 3) ;
- le PCE est retrouvé dans les eaux souterraines sous le site d'eiffage, situé en aval hydraulique, atteignant une concentration de 190 µg/L en 2020.

Figure 1: Evolution des concentrations en PCE dans les gaz de sols (en µg/m³) en aval hydraulique entre 2011 (bleu foncé) et 2018 (turquoise)

Il est par conséquent proposé de solliciter l'ADEME sur cette problématique.
Type de suites proposées : Avec suites
Proposition de suites : Sollicitation ADEME
