## **Rapport de l'Inspection des installations classées**

Visite d'inspection du 06/07/2023

#### **REBORN NORMANDIE**

Références :  
Code AIOT : 0005800814

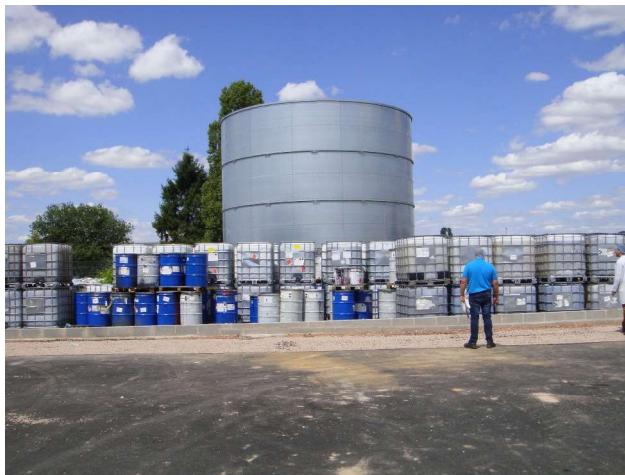
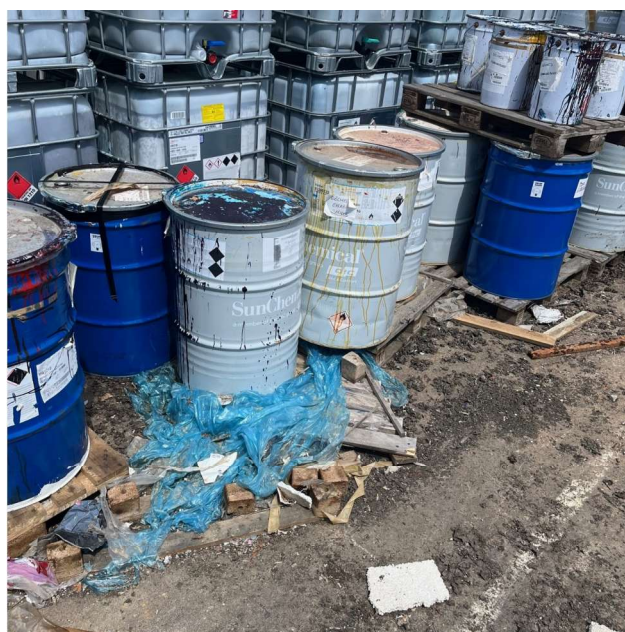
<b>Constats :</b> Au regard de la déclaration GEREPE effectuée par l'exploitant le 29 mars 2023, la production du site s'est élevée à 18 104 t de film plastique en 2022 (17 725 t en 2021, 17445 t en 2020), dont 15 237 t de film imprimé. Lors de la visite, l'exploitant a précisé à l'inspection que la production du 1er semestre 2023 était de l'ordre de 9 000 t et la perspective à fin 2023 de l'ordre de 18 000 t. La capacité autorisée de 21 000 t /an est donc respectée. De même, la consommation de solvants déclarée dans GEREPE pour 2022 (1 734 t dont 1237 t de solvant neuf et 497 t de solvant recyclé au niveau de la distilleuse du site) respecte la capacité autorisée de 2 440 t/an sous la rubrique 3670. Au vu de l'état des stocks au 30 juin 2023 remis par l'exploitant le jour de la visite : - les stocks de matières plastiques (matières premières/granulés PE, produits finis et semi-finis, déchets de matière plastique alimentant la nouvelle unité de recyclage) respectent les volumes autorisés sous les rubriques 2662, 2663 et 2714. Nota : à signaler l'existence d'un stockage de 231 m <sup>3</sup> de produits finis dans le magasin Barbot II qui n'apparaît pas dans l'arrêté d'autorisation - le stock de liquides inflammables (encre, solvants) respecte le volume autorisé sous la rubrique 4331. Par contre, cet état des stocks ne prend pas en compte tous les déchets (hormis ceux de matière plastique), en majeure partie entreposés sur une aire de stockage extérieure en rétention située au Nord-Est du site. Cette aire était saturée lors de notre visite. Au vu de l'inventaire effectué par l'industriel et adressé suite à la visite par mail du 21 juillet 2023, cette aire renfermait principalement : - 21 GRV de boues issues de la distillation des solvants usagés, - 18 GRV d'effluents aqueux (lavage sols, compresseur, ...) - 29 GRV d'effluents issus de l'installation de recyclage de matières plastiques Cet inventaire précise que des enlèvements de déchets (boues et effluents aqueux) sont prévus les 19, 20 et 21 juillet 2023.

sous un délai d'un mois au plus tard).Le stockage de produits finis réalisé dans le bâtiment Barbot 2 doit être transféré dans le bâtiment autorisé dédié.La gestion des déchets n'est pas satisfaisante. L'exploitant doit s'assurer que la quantité de déchets entreposés sur le site ne dépasse pas la capacité correspondant à un lot normal d'expédition vers l'installation de traitement. En outre, les déchets doivent être entreposés dans des conditions prévenant toute dégradation ce qui n'était pas le cas pour certains fûts (cf. photos ci-dessous).

<b>Observations :</b> L'exploitant doit faire apparaître dans l'état des stocks la totalité des déchets et justifier à l'inspection les enlèvements de déchets programmés (communication des bordereaux de suivi
