Rapport de l'Inspection des installations classées

Visite d'inspection du 06/07/2023

BRANGEON Ecoservices

Chemin du Catellier
27340 Criquebeuf-sur-Seine

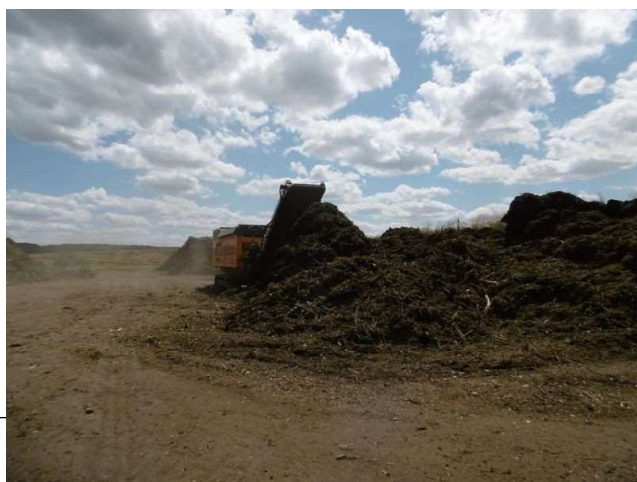
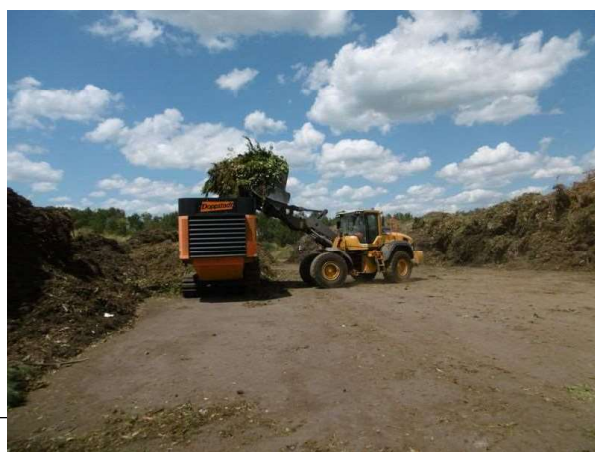
La société BRANGEON a mis en oeuvre des moyens matériels et humains pour gérer la situation dégradée de la plate-forme. L'inspectrice a constaté le bon fonctionnement du broyeur lors de la visite. Un broyeur lent a été installé sur site le 30/05, un broyeur rapide à partir du 7/06. Des efforts sont mis en oeuvre pour séparer les tas par des allées afin limiter les conséquences d'un départ de feu.

Conclusion : les efforts engagés sont à poursuivre pour diminuer la quantité de matière stockée et respecter la prescription de cet article.
