Rapport de l'inspection des installations classées

Contrôle inopiné du 18 novembre 2025

PASTACORP

Références : UDRD.2025.11.R.24
Code AIOT : 0005802240

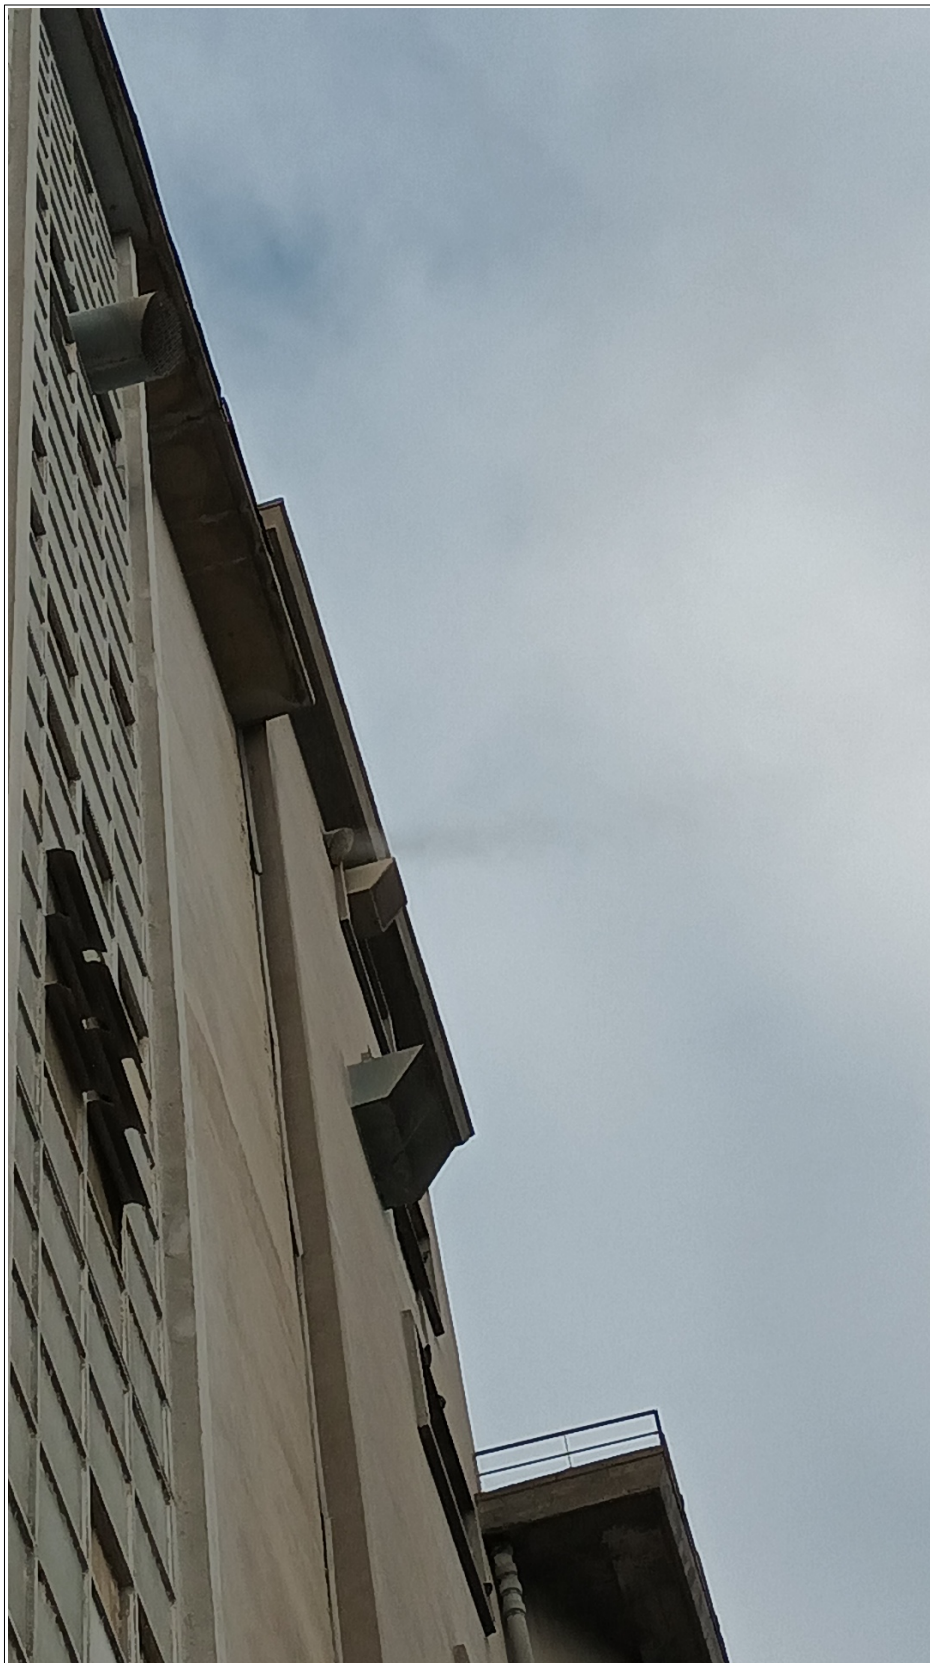
N°1 : Rejets de poussières depuis le filtre FD02

Constats : Le 18 novembre 2025, l'inspection des installations classées a constaté, depuis le Pont Flaubert, des rejets non maîtrisés de poussières provenant d'un exutoire situé en hauteur en façade Sud de la tour de manutention de l'établissement exploité par la société PASTACORP. Un contrôle inopiné a aussitôt été diligenté, confirmant un rejet quasi continu et non maîtrisé de poussières provenant d'une sortie de filtre en haut de la tour de manutention, côté Seine. Après avoir pris attache avec les opérateurs – qui n'avaient pas relevé l'avarie avant le signalement de l'inspection des installations classées –, et atteint la toiture du bâtiment de nettoyage/mouillage du blé (adjacent à la tour de manutention), les investigations ont mis en évidence le relargage non maîtrisé d'un flux de poussières provenant du filtre FD02 situé au dernier étage de la tour de manutention, le panache de poussières étant plus dense dans l'instant suivant le décolmatage périodique des manches du filtre. Après avoir demandé l'arrêt du circuit, les opérateurs ont ouvert le filtre FD02 pour accéder aux manches cylindriques, révélant ainsi que l'une d'entre elles n'était plus correctement positionnée, son collier de fixation n'étant plus correctement serti, et que l'habitacle du filtre était fortement empoussiéré. Les opérateurs ont repositionné la manche, refermé le filtre, et remis l'installation en service. Consécutivement à cette intervention, le flux de poussières a diminué, mais un panache demeurait perceptible lors du décolmatage des manches. L'exploitant a laissé entendre que les manches étaient dans un état d'usure avancé, et a annoncé le remplacement des manches par des consommables neufs, <i>"d'ici lundi"</i> [soit le 24 novembre 2025].

Commentaire n° 1 : considérant l'intervention rapide de l'exploitant, il n'est pas proposé de suites administratives en l'état. En revanche, l'inspection des installations classées ne peut que renouveler auprès de l'exploitant son message de vigilance dans la conduite des équipements et installations du site, afin de prévenir au mieux tout évènement incidentel ou accidentel.

Par courrier électronique du 24 novembre 2025, la société PASTACORP a communiqué à l'inspection des installations classées une photographie montrant le filtre FD02 équipé de manches neuves, et une photographie de l'étage dépoussiéré.
